DIRECCIÓN GENERAL DE AERONÁUTICA CIVIL
DEPARTAMENTO PREVENCIÓN DE ACCIDENTES

**INFORME FINAL
INCIDENTE DE AVIACIÓN
Nº 1834WS**

Aeronave : ULTRALIVIANO MOTORIZADO
CENTINELA TRAINER

Lugar : SECTOR HACIENDA CASTILLA,
REGIÓN DE ATACAMA.

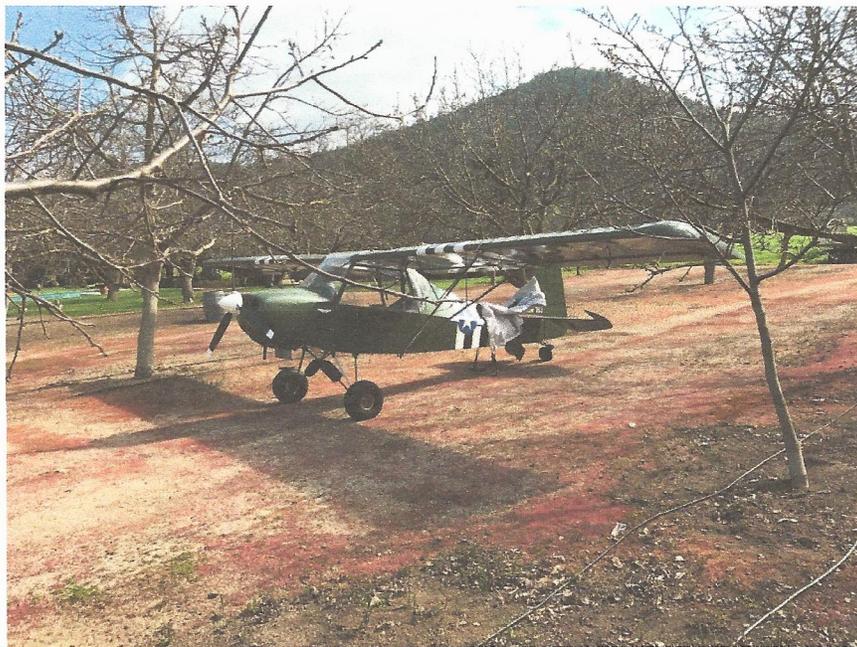
- 1.5.3.1. Debido a que se tomó conocimiento del suceso el día 11 de septiembre de 2017 (seis días después de su ocurrencia), y cuando la aeronave ya había sido removida desde el lugar donde aterrizó y trasladada a un aeródromo, no fue posible fijar ni inspeccionar el lugar de aterrizaje, ni determinar la condición de la aeronave.
- 1.5.3.2. Sin perjuicio de lo anterior, el día 15 de septiembre de 2017, el equipo investigador concurrió hasta el aeródromo Tapihue (SCTW), de la localidad de Casablanca, región de Valparaíso, en compañía del piloto al mando de la aeronave. En ese aeródromo se encontraba el ultraliviano objeto de la investigación, documentando los siguientes aspectos:
- 1.5.3.2.1. Se efectuó una inspección visual al ULM, observando que no presentaba daños (ver imagen 1).

Imagen 1. Vista general del ULM, sin daños.

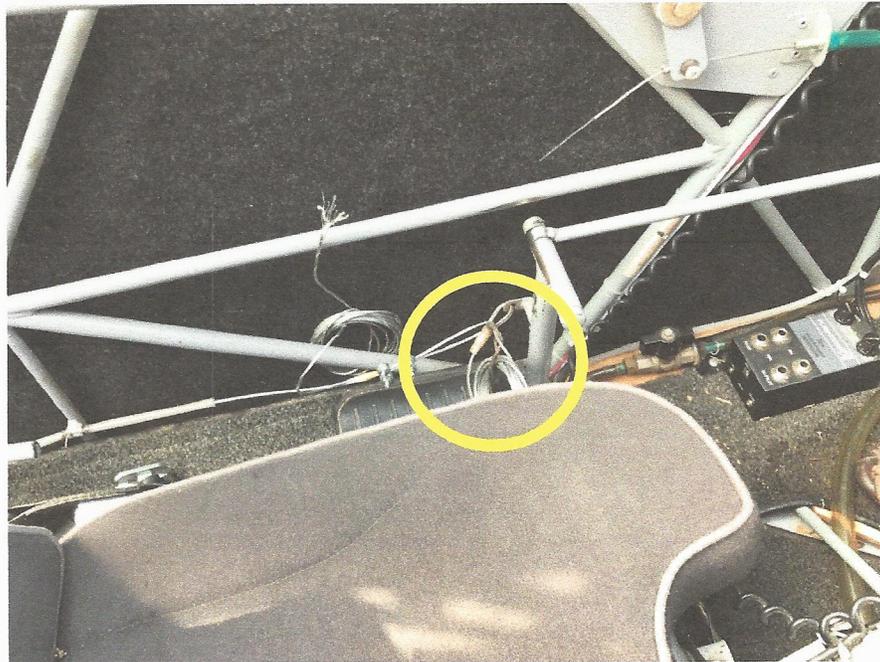
- 1.5.3.2.2. En el interior de la cabina, se observó que el cable de mando que conecta el timón direccional con el pedal izquierdo, era más nuevo que el correspondiente al lado derecho. Además, otro cable también estaba afianzado al pedal izquierdo, y permanecía enrollado a un costado, con evidencia de desgaste y corte por fricción a causa de roce en el tiempo (ver imágenes 2 y 3).

Imagen 2. Vista general del pedal trasero izquierdo del ULM. El cable con evidencia de daño se encuentra encerrado en el círculo.

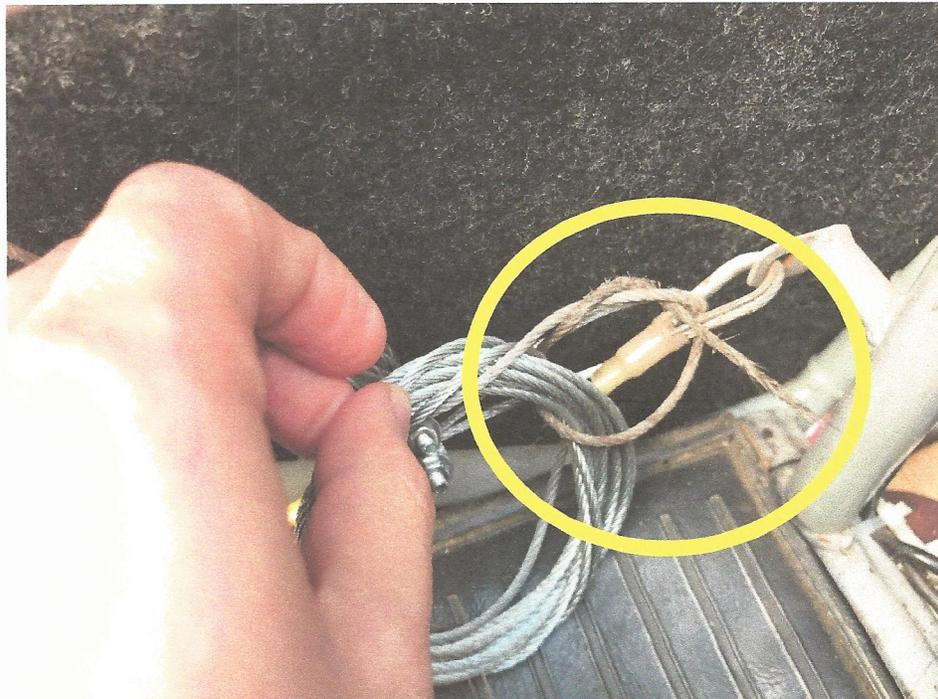
Imagen 3. Vista de detalle del cable con evidencia de daño, con indicación en la zona afectada.

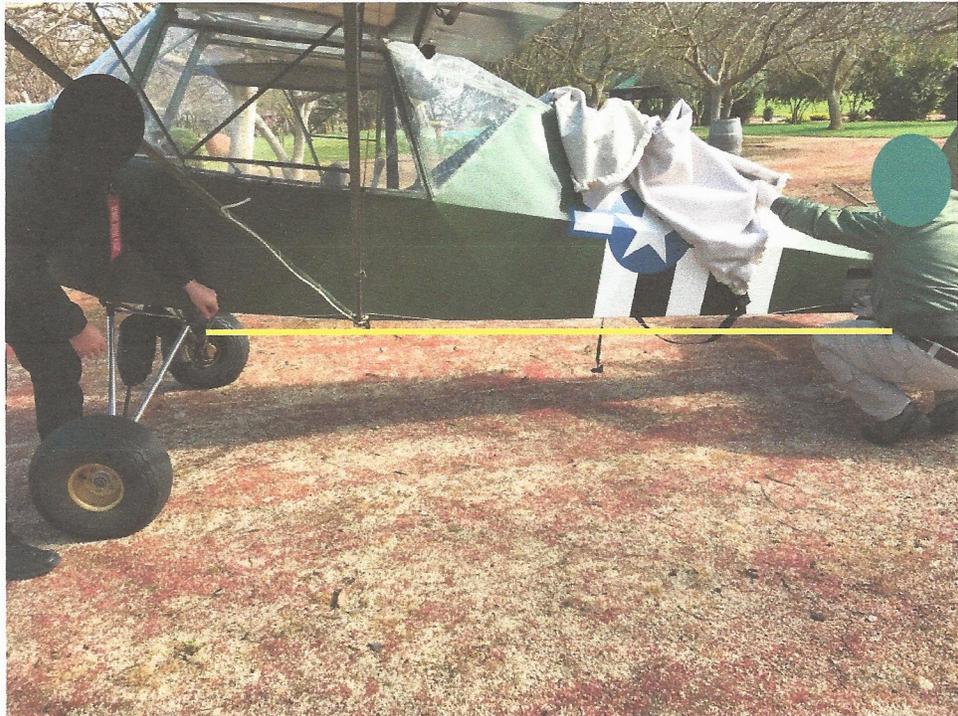
- 1.5.3.2.3. Se efectuó la remoción del cable dañado, cortándolo desde el punto de sujeción al pedal trasero izquierdo, para luego extenderlo por el exterior del fuselaje, con la finalidad de determinar la zona en que se había cortado (ver imagen 4).

Imagen 4. Extensión del cable por el exterior de la aeronave. La línea en amarillo se encuentra bajo la ubicación del cable, para facilitar su visualización.

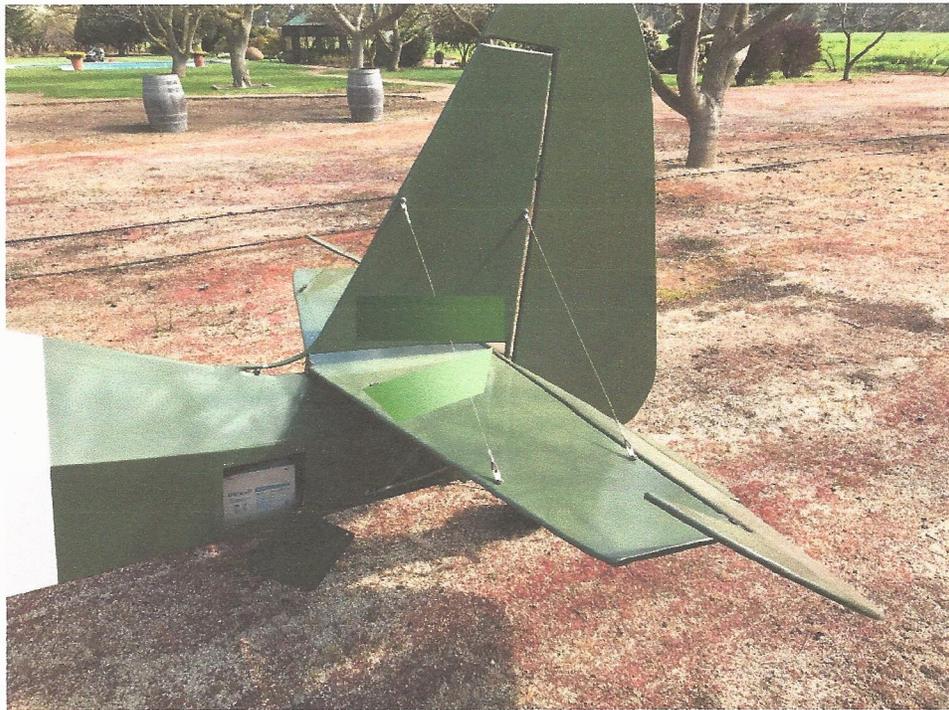
1.5.3.2.4. En base a lo anterior, se constató que el corte del cable se había producido en la zona de alojamiento de la batería (ver imágenes 5 y 6).

Imagen 5. Vista general de la zona de alojamiento de la batería.

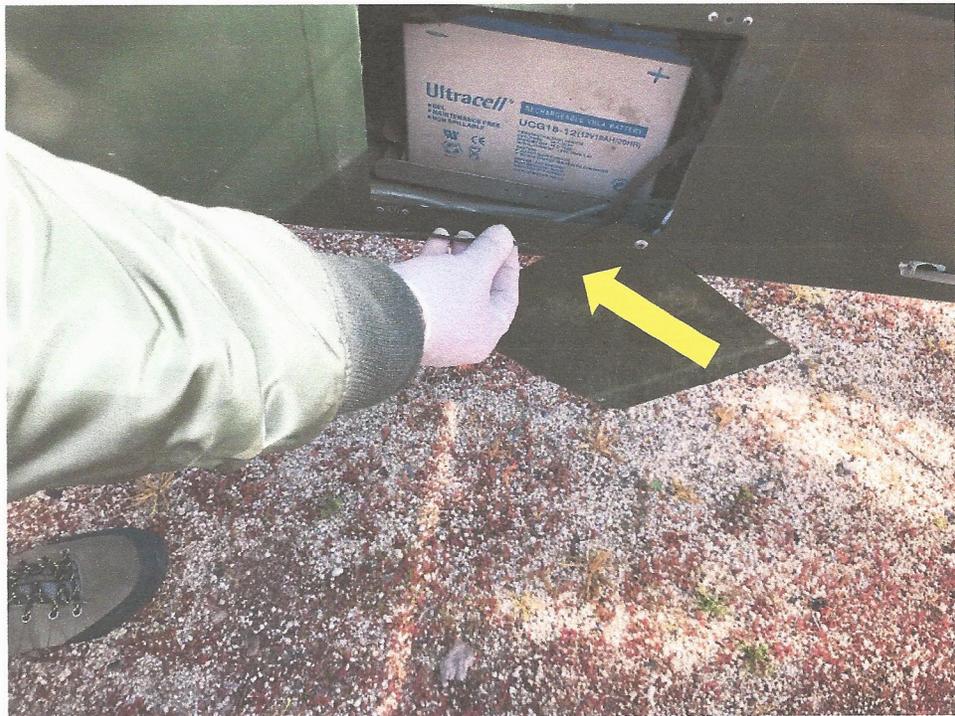
Imagen 6, proyección del cable (señalada por la flecha) hasta la zona de corte.

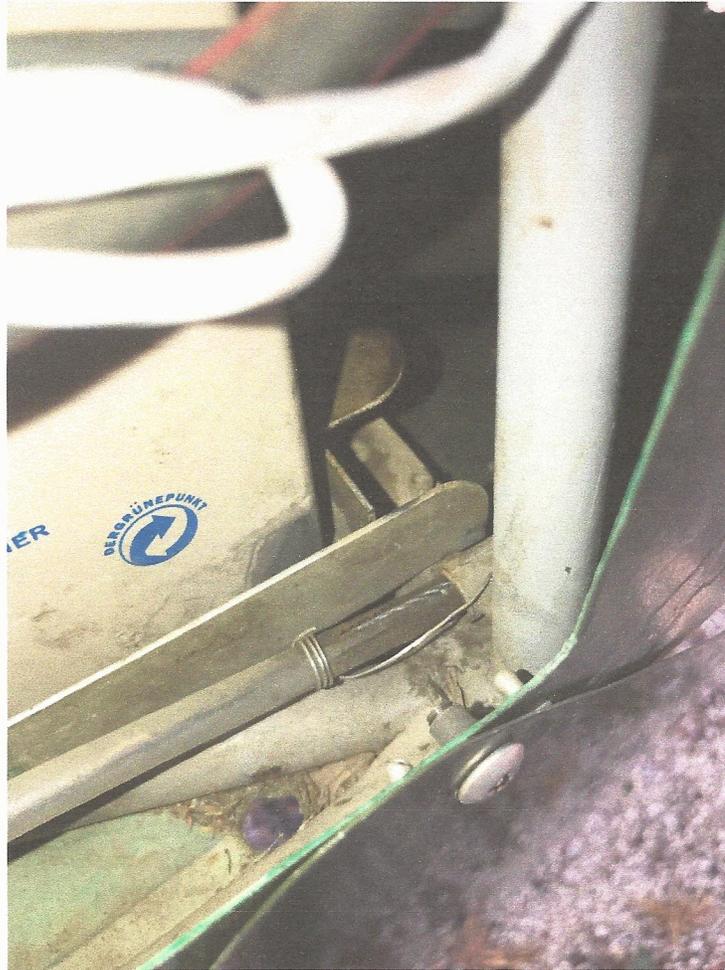
- 1.5.3.2.5. Al inspeccionar el compartimiento de la batería, se observó que la funda protectora del cable se encontraba dañada y permitía el contacto del cable con una guía de cable. De esta forma, los movimientos del cable, producto del accionamiento del timón de dirección, ocasionaban roce (ver imágenes 7 y 8).

Imagen 7. Vista de la zona en que se produjo el corte del cable.

- 6.1. La inspección realizada al cable de control del timón de dirección, indicó que éste se habría cortado por desgaste, debido a la fricción ocasionada por roce con una guía metálica del cable.

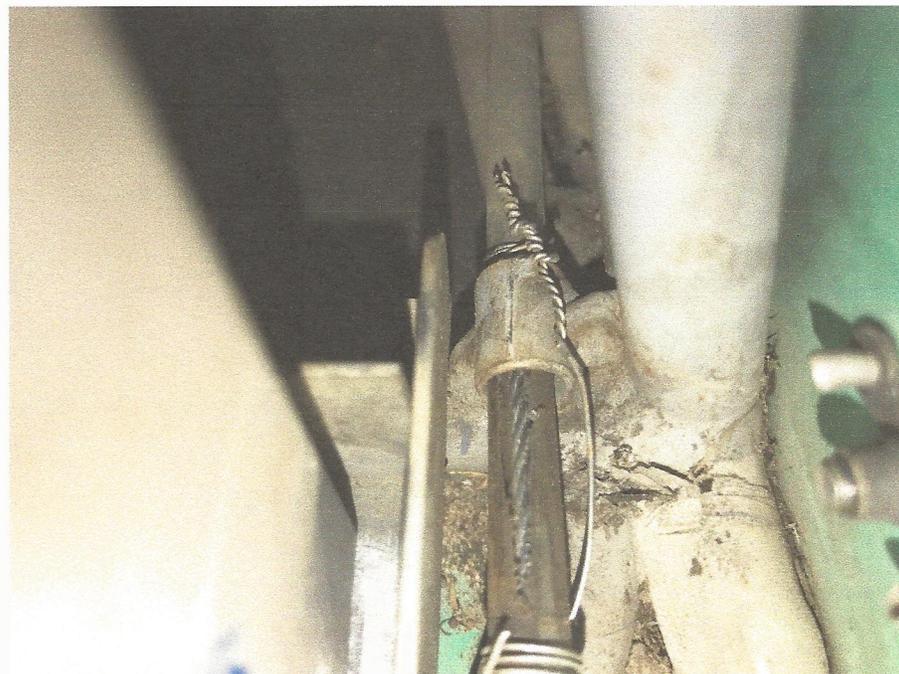
Imagen 8. Vista de detalle de la zona en que se produjo el corte del cable. Se observa daño en la funda protectora del cable y marcas de roce.

- c) Se abrió la tapa de inspección de la batería y se pudo apreciar evidencia de roce en la funda protectora del cable, justo por una guía metálica de éste. Esta funda no se encontraba bien afianzada a la estructura, lo que habría provocado que esta también se moviera, favoreciendo el desgaste.

- 6.2. En la zona en que se produjo el corte del cable, la funda protectora se encontraba dañada, lo que permitía el contacto del cable con la guía metálica, y su consecuente desgaste por fricción a lo largo del tiempo.

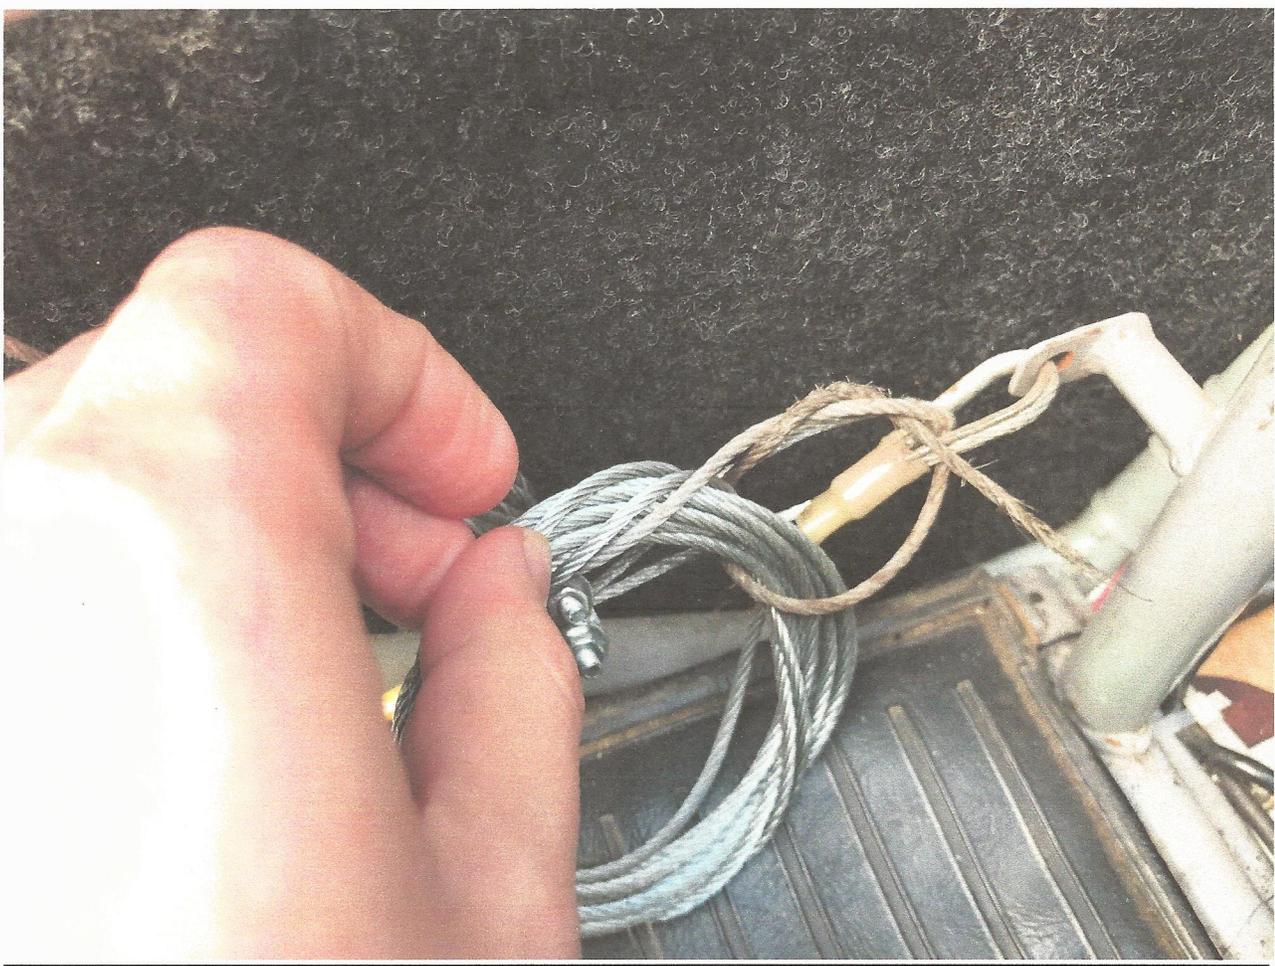
- a) Se verificó que en la aeronave se encontraban dos cables de acero afianzados al pedal izquierdo, uno de ellos enrollado y con signos de haberse cortado por desgaste a causa de roce con un elemento duro y, el otro cable (más nuevo que el cable del pedal derecho), se encontraba conectado al timón de dirección.

FOTOGRAFÍA N° 1. Muestra el cable de control del timón de dirección cortado y enrollado.

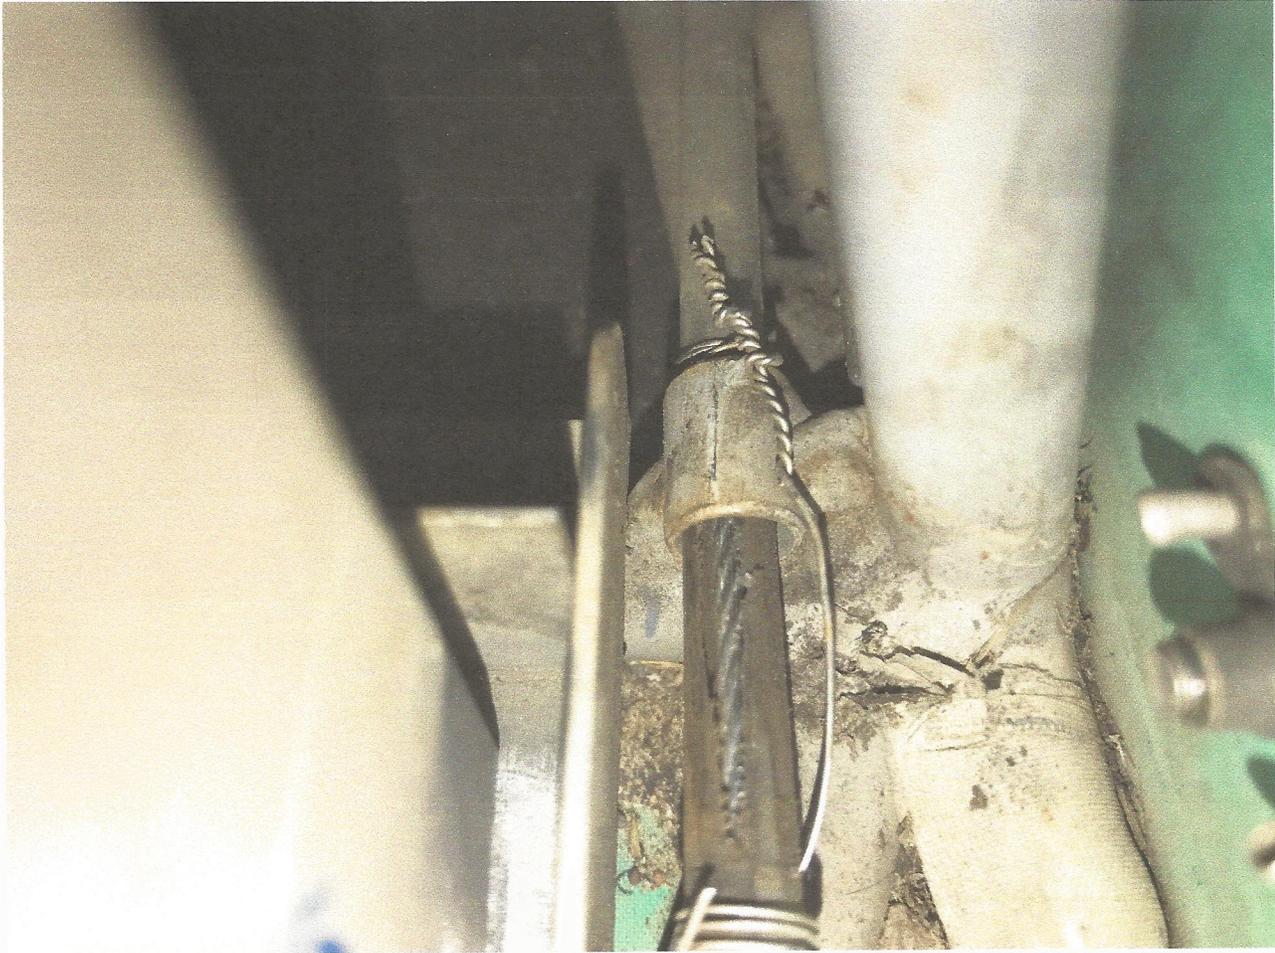
FOTOGRAFÍA N° 2. Muestra el desgaste por roce en la funda protectora del cable y el alambre que la afianzaba.
