DIRECCIÓN GENERAL DE AERONÁUTICA CIVIL
DEPARTAMENTO PREVENCIÓN DE ACCIDENTES

**INFORME FINAL
ACCIDENTE DE AVIACIÓN
Nº 1839CG**

Aeronave : Parapente marca Ozone,
modelo Enzo 2.

Fecha : 09 de diciembre de 2017.

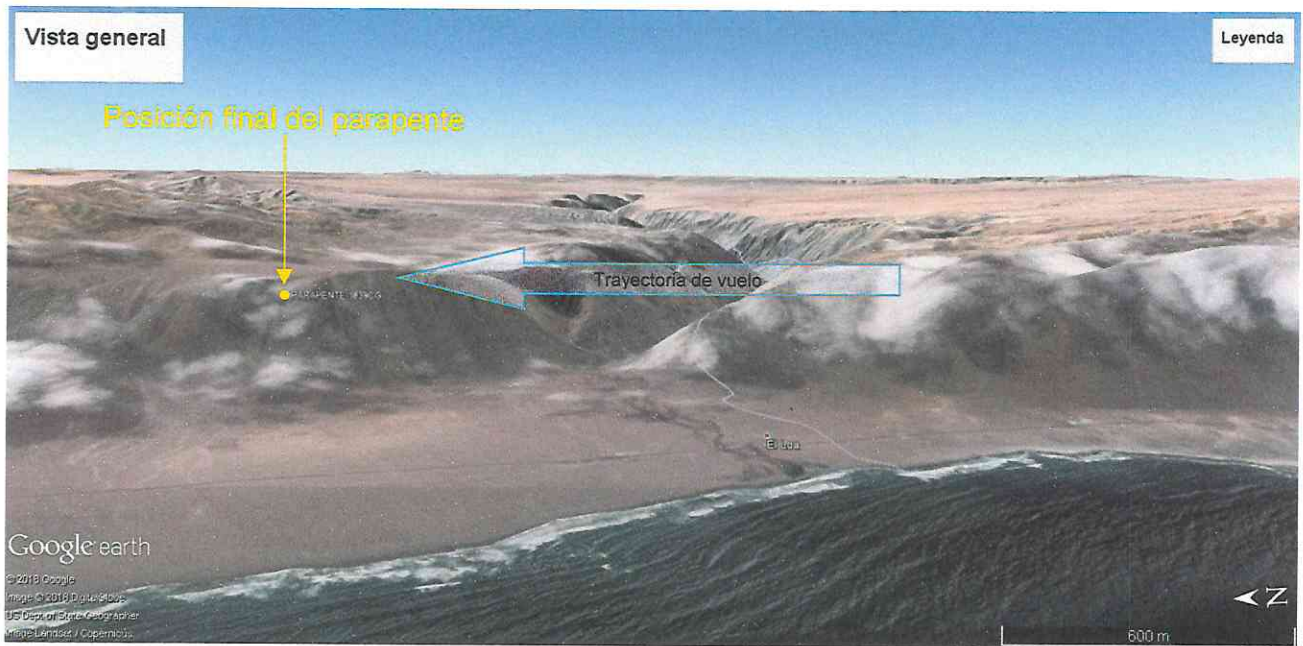
El sector donde ocurrió el accidente, fue en la ladera junto a la cima de un cerro de la Cordillera de la Costa, 1.5 km al Norte de la caleta Chipana, Comuna de Iquique, Región de Tarapacá y de la desembocadura del río Loa, en las coordenadas 21°24'41.58"S; 70°2'29.86"O, con una elevación de 399 metros.

La superficie del lugar era de tierra y rocas.

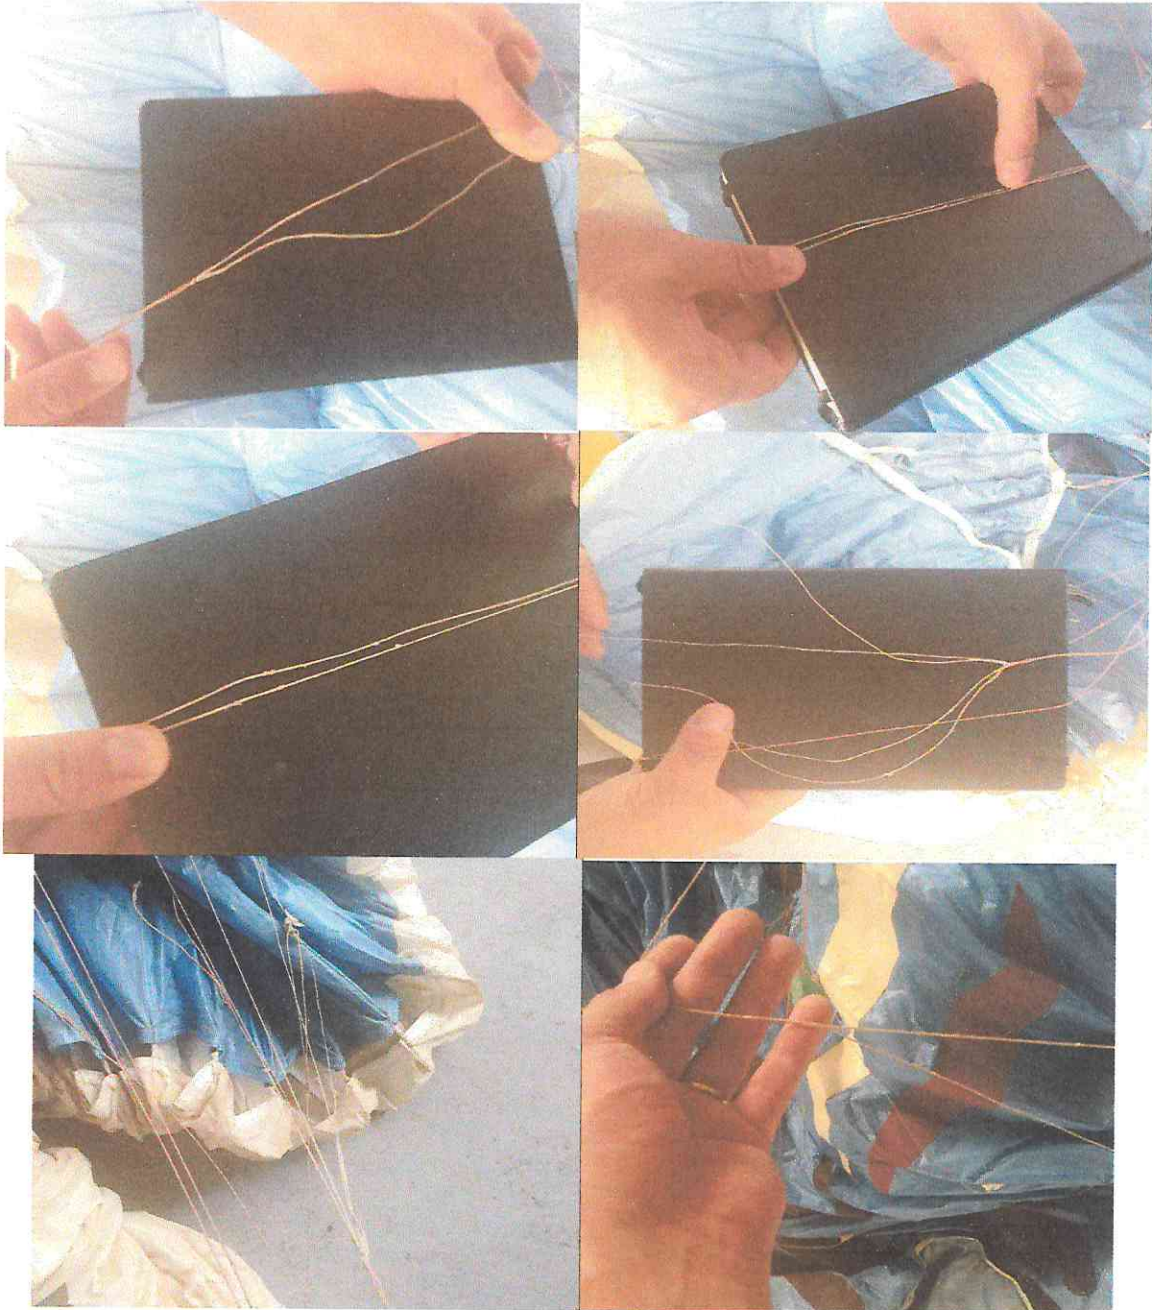
- b) Las cuerdas de suspensión se encontraron enredadas y 1/3 de la totalidad de las cuerdas existentes en la vela presentaban daños por desgastes.
 - c) Los dos cortes en las cuerdas de suspensión estaban ubicados en la zona superior de ambas líneas, cercano al recubrimiento inferior de la vela.

- 8.2. De acuerdo a lo relatado por el operador del UL, los daños por desgaste cuerdas de suspensión se habrían dañados producido durante el despegue al rozar las cuerdas contra piedras filosas, condición que habría contribuido a la falla en vuelo, debido a la disminución de su resistencia estructural al ser sometidas a un sobreesfuerzo.

- 8.3. Las dos cuerdas de suspensión que se cortaron, no soportaron los esfuerzos producidos por las cargas aerodinámicas (fuertes vientos ascendente) rompiéndose en vuelo. Esta condición contribuyó a la decisión del operador de aterrizar, debido a la recomendación del fabricante de no volar con cuerdas cortadas.

Fotografia N° 1. Cuerdas de suspension del parapente, con diversos desgastes.
