**INFORME FINAL  
INCIDENTE DE AVIACIÓN  
Nº 1840OR**

Aeronave : AVIÓN CESSNA, MODELO 210N.

Lugar : AERÓDROMO EULOGIO SÁNCHEZ  
(SCTB), COMUNA DE LA REINA,  
REGIÓN METROPOLITANA.

Fecha : 15 DE DICIEMBRE DE 2017.

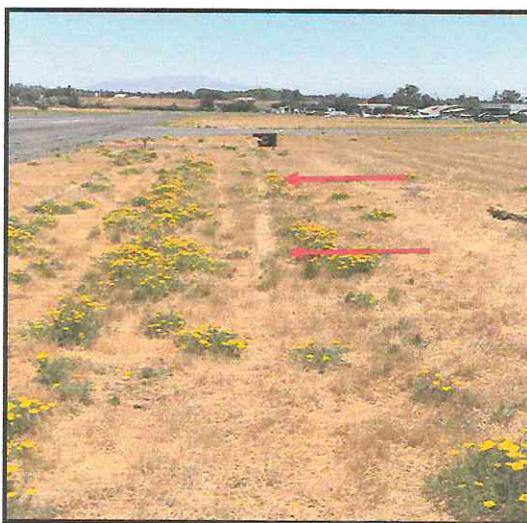
- 1.6.5.1. Se observó a 400 metros del umbral 19, huellas de las ruedas del tren de aterrizaje principal y de nariz del avión, al costado derecho y fuera de la pista de aterrizaje (Fotografía N°1).

Fotografía 1: Huellas del desplazamiento del avión.

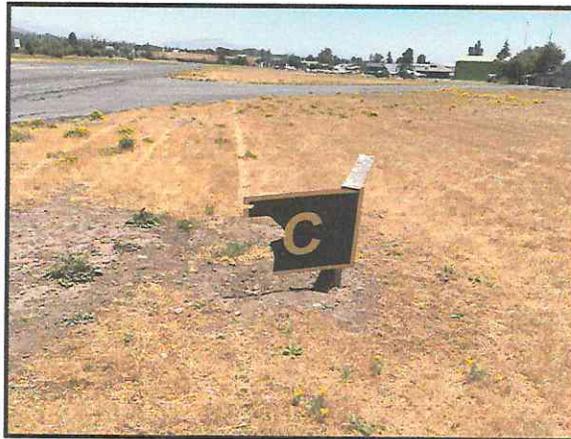
- 1.6.5.2. Ciento cincuenta metros más adelante, se observó un letrero identificado con la letra C (calle de rodaje Charlie), el cual tenía daños por fractura con pérdida de material, producto del impacto con la pierna derecha del tren de aterrizaje del avión (Fotografía N°2).

Fotografía N°2: Daños en el letrero.

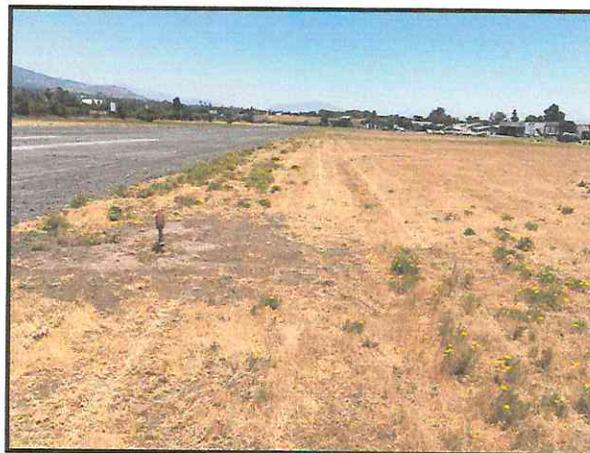
- 1.6.5.3. Luego, las huellas continuaban fuera de la pista de aterrizaje, las que fue posible observar hasta el ingreso de la aeronave nuevamente a la pista de aterrizaje. En total se observaron 350 metros de huellas fuera de la pista (Fotografía 3).

Fotografía 3: Desplazamiento del avión, previo al ingreso a la pista.

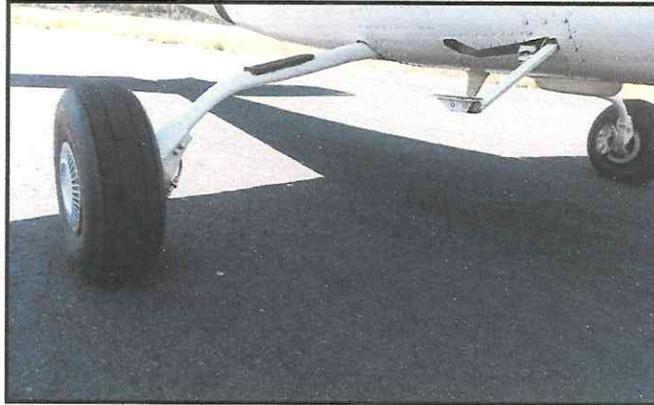
- 1.6.5.4. El avión, luego de su reingreso a la pista, abandonó la pista de aterrizaje por la calle de rodaje Delta, ubicada al final de la pista.
- 1.6.5.5. Se verificó la condición de la aeronave, constatando que el tren de aterrizaje principal y principalmente la pierna y la rueda del costado derecho, no presentaban daños producto del impacto contra el letrero (Fotografía 4).

Fotografía 4: Pierna derecha del tren de aterrizaje.
