DIRECCIÓN GENERAL DE AERONÁUTICA CIVIL
DEPARTAMENTO PREVENCIÓN DE ACCIDENTES

**INFORME FINAL
ACCIDENTE DE AVIACIÓN
Nº 1845OR**

Aeronave : AVIÓN CESSNA, MODELO 180.

Lugar : AERÓDROMO PUCÓN (SCPC),
CIUDAD DE PUCÓN, REGIÓN DE LA
ARAUCANÍA.

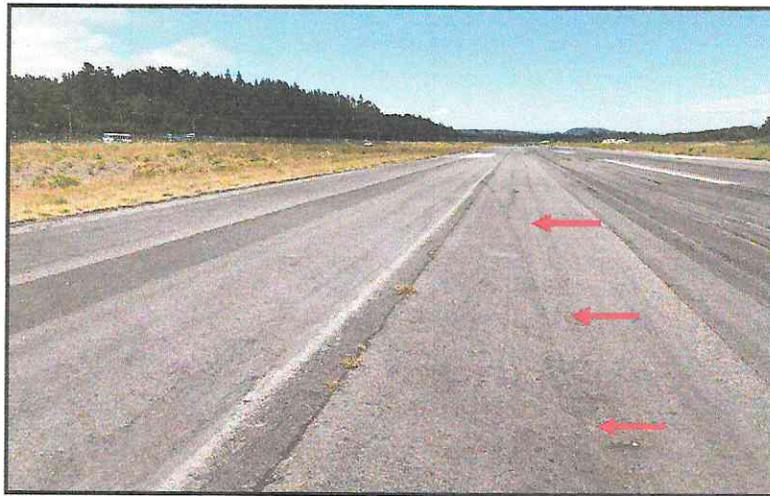
- 1.6.5.1. De acuerdo a lo señalado por el piloto, la toma de contacto se habría realizado a 316 metros del umbral 27, es decir, en el primer tercio de la pista.
- 1.6.5.2. A 30 metros de la toma de contacto y al costado izquierdo del eje de pista, se observaron huellas de frenado del avión, las que tenían una extensión de 40 metros (Fotografía 1).

Fotografía 1: Huellas de frenado del avión.

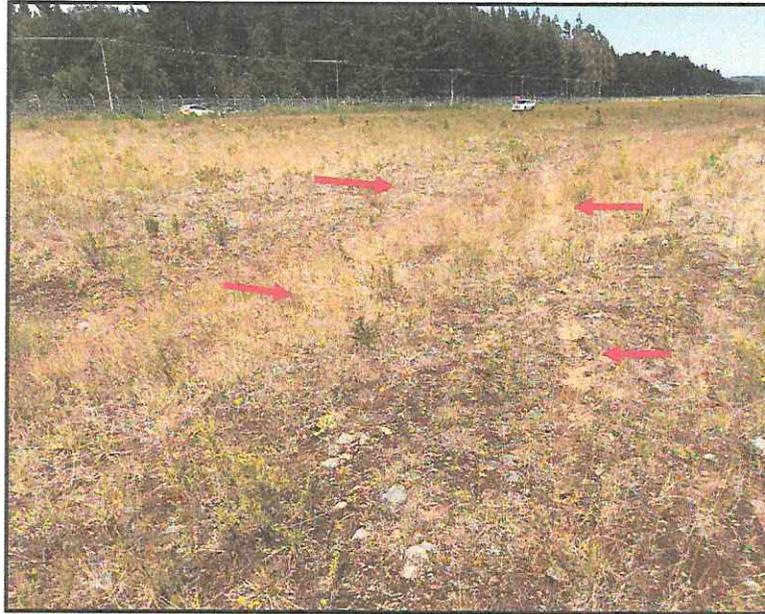
- 1.6.5.3. Fuera de la pista de aterrizaje y a continuación de las huellas anteriores, se observaron marcas en la tierra a raíz del desplazamiento del avión, las que se extendían por 97 metros hasta la posición final de la aeronave (Fotografía 2).

Fotografía 2: Huellas fuera de la pista de aterrizaje.

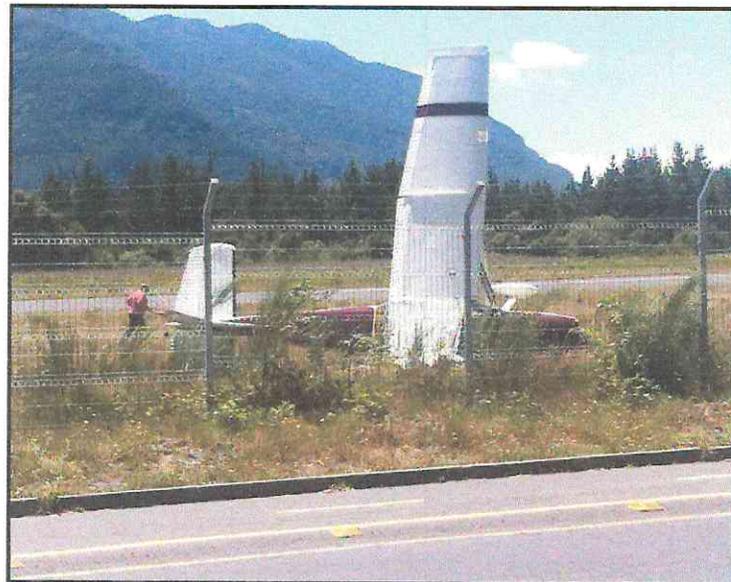
- 1.6.5.4. La posición final del avión se encontró a 13 metros de la reja perimetral del aeródromo, volcada sobre el costado derecho, apoyada sobre el ala del mismo costado, la cual se encontró fracturada (Fotografía 3).

Fotografía 3: Vista desde el exterior del aeródromo.

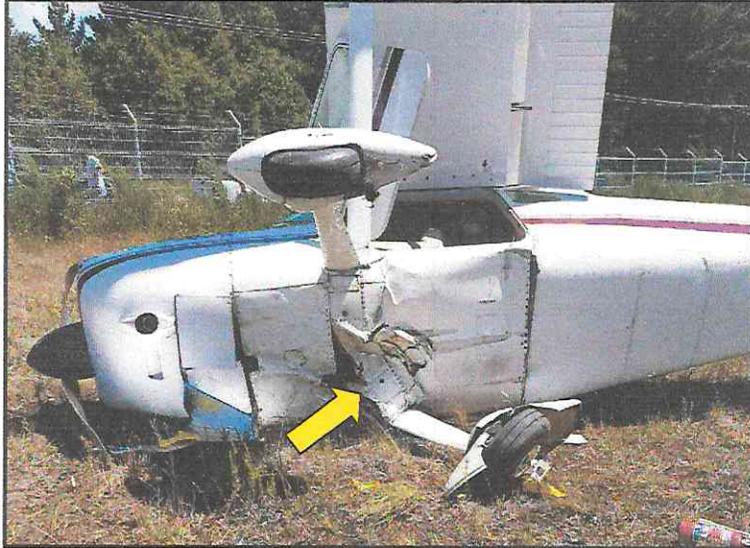
- 1.6.5.5. La pierna derecha del tren de aterrizaje principal se encontró desgarrada desde su punto de anclaje al fuselaje (Fotografía 4).

Fotografía 4: Daño en la pierna derecha del tren de aterrizaje.

- a) Pierna derecha del tren principal, desgarrada desde su punto de anclaje inferior al fuselaje.
- b) Carenado de la rueda del tren principal derecho, con fracturas.

- c) Los daños estructurales en el fuselaje, específicamente en la zona adyacente del tren de aterrizaje, fueron provocados por sobreesfuerzos, lo que provocó el desgarro y la deformación de éstos.

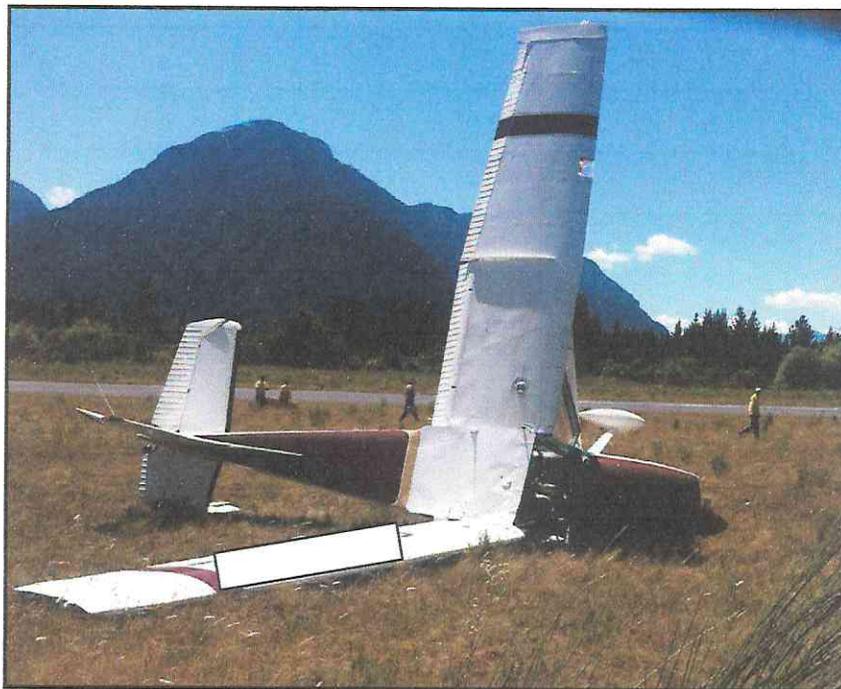
- a) La aeronave se encontró soportada sobre el costado derecho del fuselaje, con el ala del mismo lado en un ángulo de aproximadamente 90 grados, a consecuencia de la fractura por desgarro del fitting de amarra inferior de unión ala-fuselaje.
 - b) Las deformaciones del fuselaje y de la bancada del motor eran rotacionales hacia el costado derecho.
-

Fotografía 1: Posición final del avión, luego del volcamiento a la derecha.

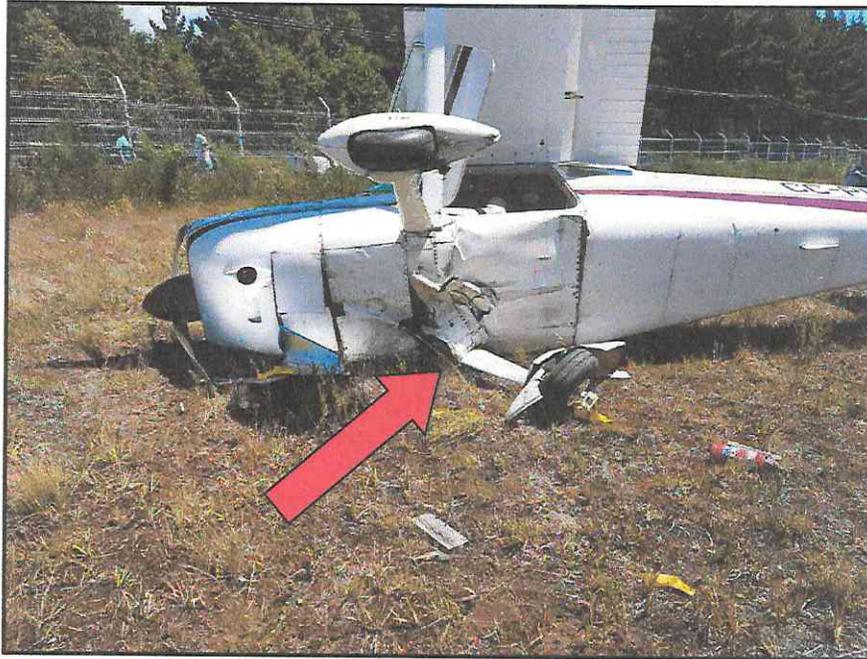
Fotografía 2: Daño en la pierna derecha del tren de aterrizaje.

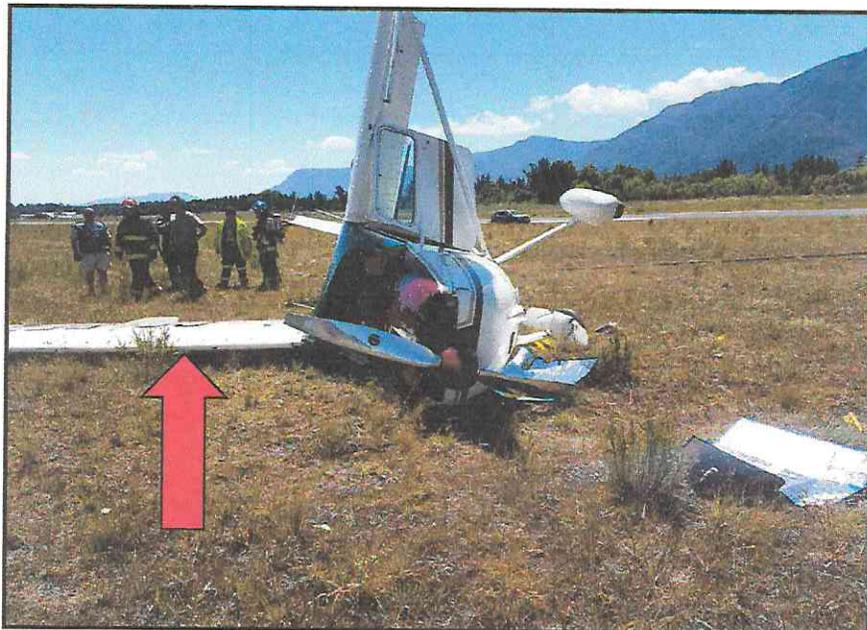
- a) Fractura del fitting de amarra inferior de unión ala-fuselaje.
- b) Montante, deformado y desprendido desde el punto de anclaje inferior al fuselaje.
- c) Recubrimientos en la zona de punta de ala, deformados.
- d) Desgarro en una cañería del estanque de combustible.

Fotografía 3: Vista frontal del daño del ala derecha.
