DIRECCIÓN GENERAL DE AERONÁUTICA CIVIL  
DEPARTAMENTO PREVENCIÓN DE ACCIDENTES

**INFORME FINAL  
ACCIDENTE DE AVIACIÓN  
Nº 1763SP**

Aeronave : Parapente Sky, Anakis 3.  
Lugar : Alto Hospicio, Iquique.  
Fecha : 04 de Enero del 2016.

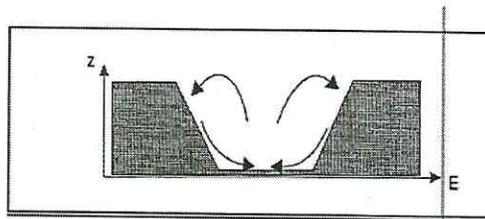
Figura 1a

**1.12.5.** La conformación del terreno propicia la generación de vientos locales, debido a las diferencias horizontales en el campo superficial de temperaturas entre el valle y las laderas de los cerros, efecto conocido como circulación de montaña. La pérdida de radiación terrestre durante la noche enfría rápidamente al aire adyacente a la superficie, lo que resulta en la generación de vientos que descienden las laderas hacia los valles (vientos catabáticos). A su vez, por principios de continuidad, sobre el valle se genera un viento ascendente y de retorno hacia las cimas de los cerros (**Figura 1a**).

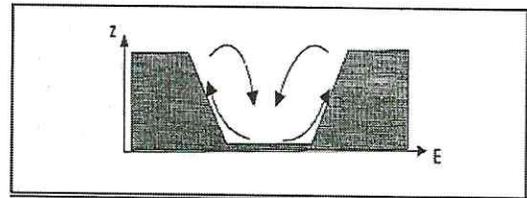
Figura 1b

Durante el día, en cambio, ocurre el efecto contrario. El calentamiento terrestre, desde el inicio del día, calienta el aire superficial del valle resultando en un viento templado que asciende por las laderas de los cerros (viento anabático). Sobre el valle en tanto, descende aire que viene a reemplazar al aire que sube. La circulación idealizada se presenta en la **Figura 1b**.

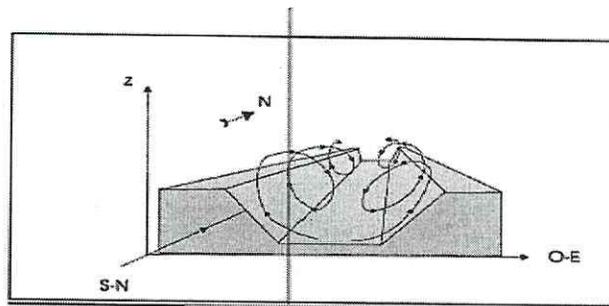
Figura 2

Se debe señalar, que durante el día la circulación posee una componente paralela al valle, por lo que idealmente, después del medio día debiera presentarse como lo presenta la **Figura 2**.

Finalmente, se sabe que el viento descendente en una zona de cerros y valles alcanza mayor intensidad después del medio día.

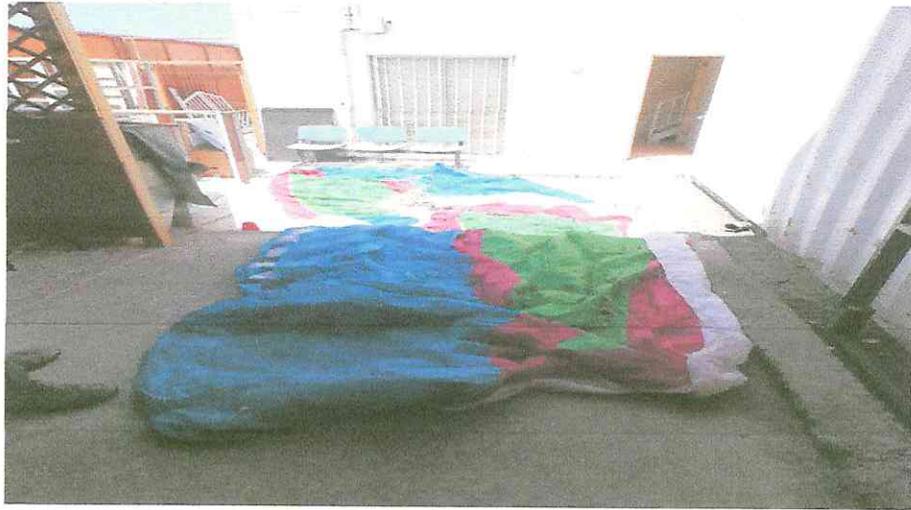
- 1.6.2.1. Se inspeccionó visualmente la condición general del parapente, el cual se encontraba sin observaciones.
- 1.6.2.2. La vela o ala no presentó daños.
- 1.6.2.3. Las cuerdas del parapente (suspentes) se encontraban bien conectadas y no presentaban daños.
- 1.6.2.4. Las amarras de los frenos o mandos se encontraron sin observaciones.
- 1.6.2.5. El asiento del operador presentaba algunos cortes atribuibles a las labores de rescate. Sus amarras estaban sin observaciones.
- 1.6.2.6. Se inspeccionó el paracaídas de emergencia, sin observaciones.
- 1.6.2.7. El paracaídas de emergencia no había sido desplegado.
- 1.6.2.8. **Anexo "A", Fotografías**

- 2.1. La operadora no contaba con la credencial de operador de vehículos ultralivianos chilena y el parapente no se encontraba registrado en Chile.
- 2.2. La inspección efectuada al parapente arrojó como resultado que éste no presentó fallas físico-mecánicas, descartando la condición del parapente como causa o factor contribuyente del accidente.

**FOTO N° 1 Parapente Sky, Anakis 3.**

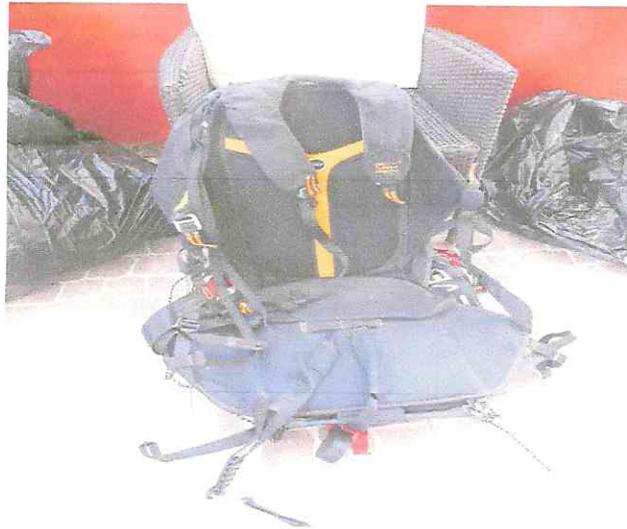
**FOTO N° 2 Silla del parapente.**

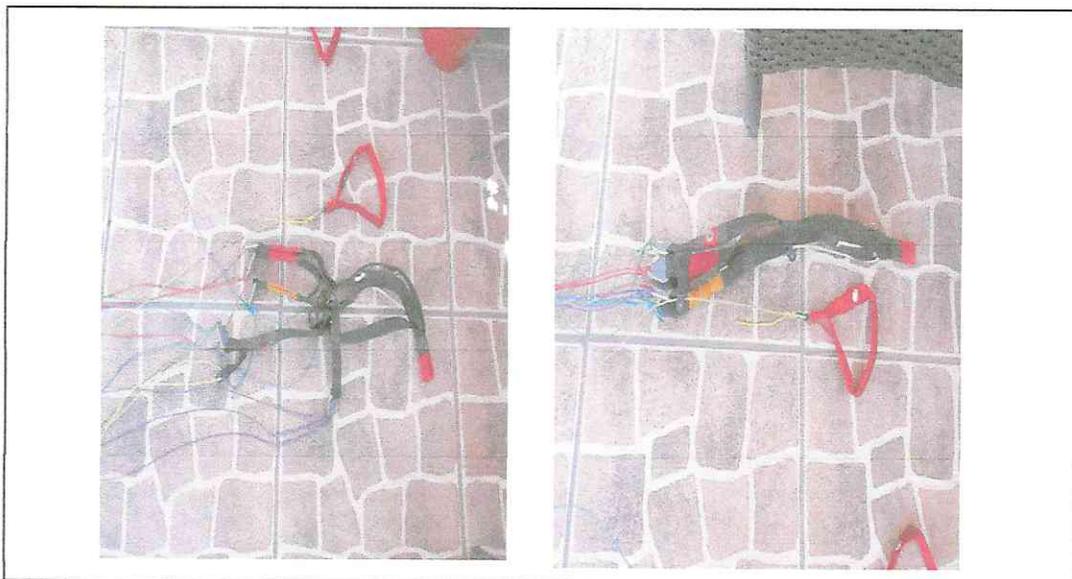
**FOTO N° 3 Amarras de freno o mandos.**

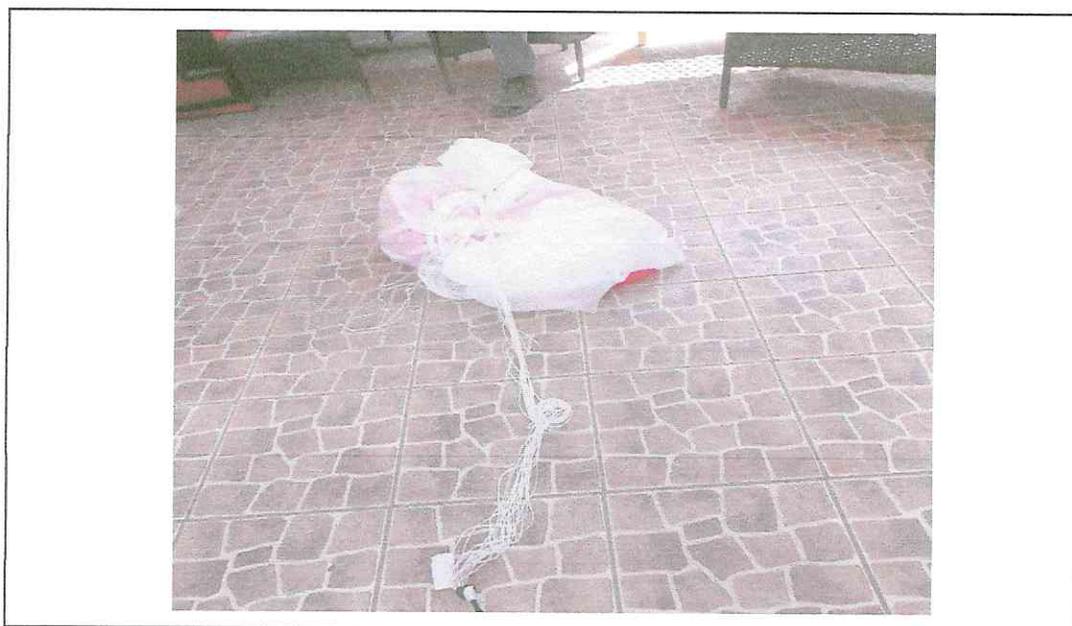
**FOTO N° 4 Paracaídas de emergencia.**
