**INFORME FINAL
INCIDENTE DE AVIACIÓN
Nº 1767SP**

Aeronave : Cessna, 172K

Lugar : 4 millas náuticas al noreste del
Aeródromo Corte Alto (SCPR), comuna
de Purranque, Región de Los Lagos.

Fecha : 14 de Febrero del 2016.

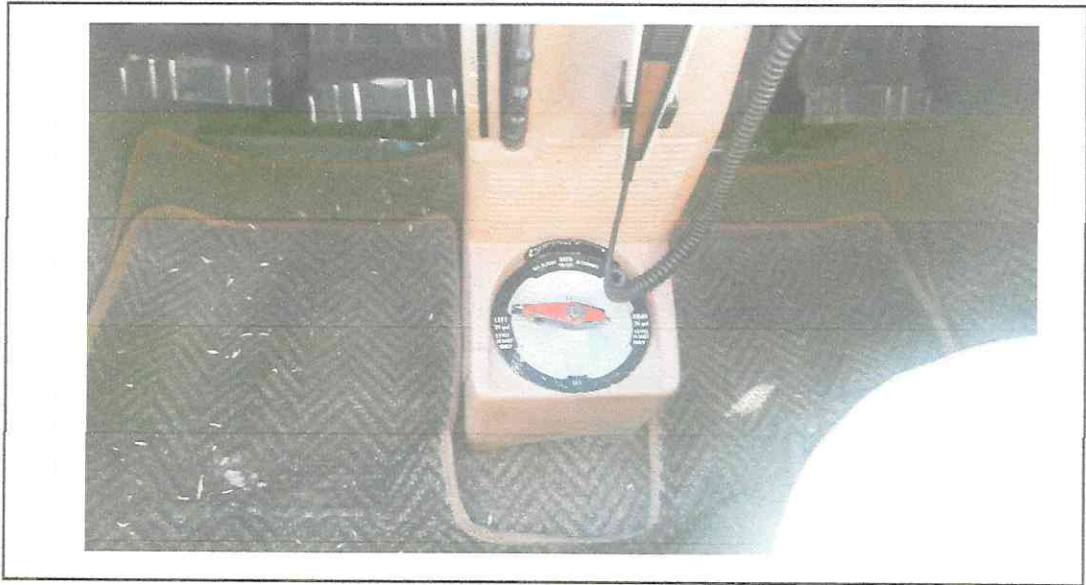
- 1.6.6.6. La selectora de combustible se encontraba en la posición de estanque izquierdo.
- 1.6.6.7. Se verificó el funcionamiento de la selectora de combustible, sin observaciones.

- 2.9. Respecto del punto anterior, se estableció durante la investigación del suceso, que la selectora de combustible permaneció posicionada en el estanque izquierdo durante todos los vuelos efectuados. Por lo anteriormente descrito, la detención de motor se debió a una inadecuada administración de combustible, agotándose el suministro desde el estanque izquierdo, pudiendo haber continuado el vuelo con el combustible del estanque derecho.

FOTO N° 3 Selectora de combustible en la posición estanque izquierdo

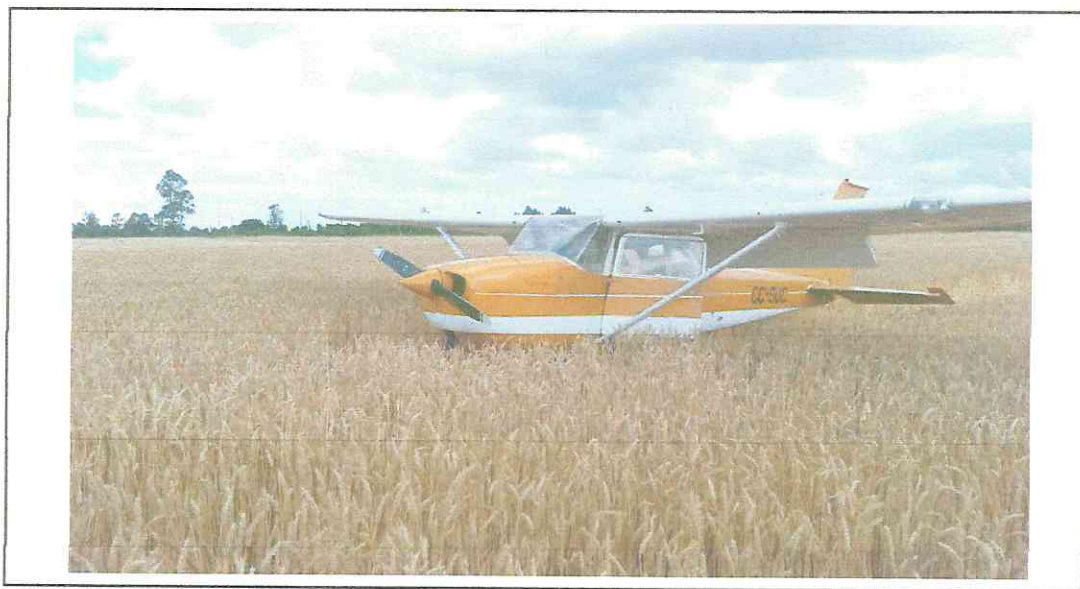
FOTO N° 1 Aeronave aterrizada sin daños

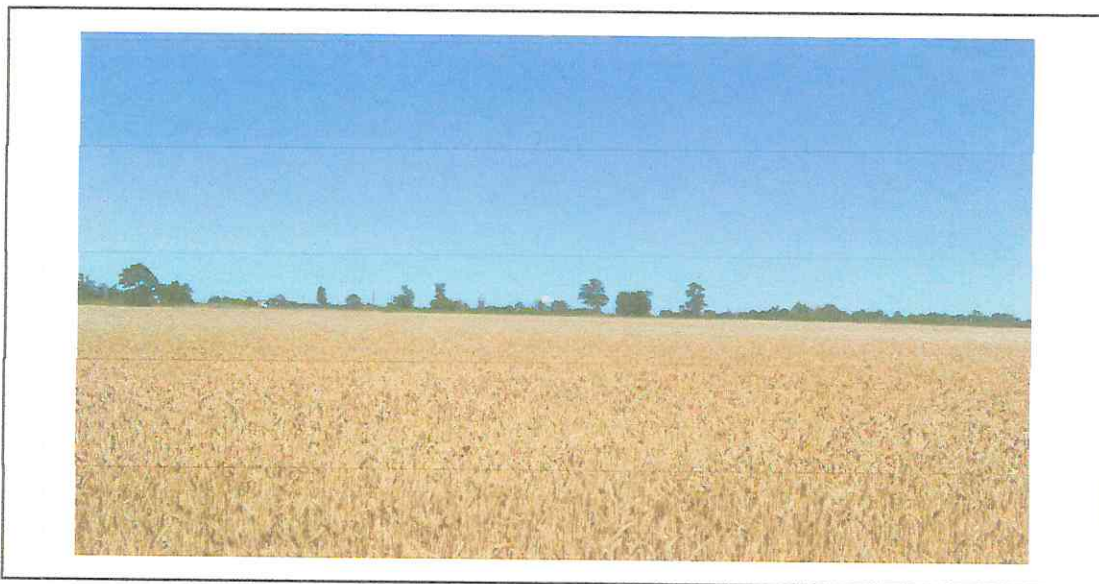
FOTO N° 2 Lugar del aterrizaje

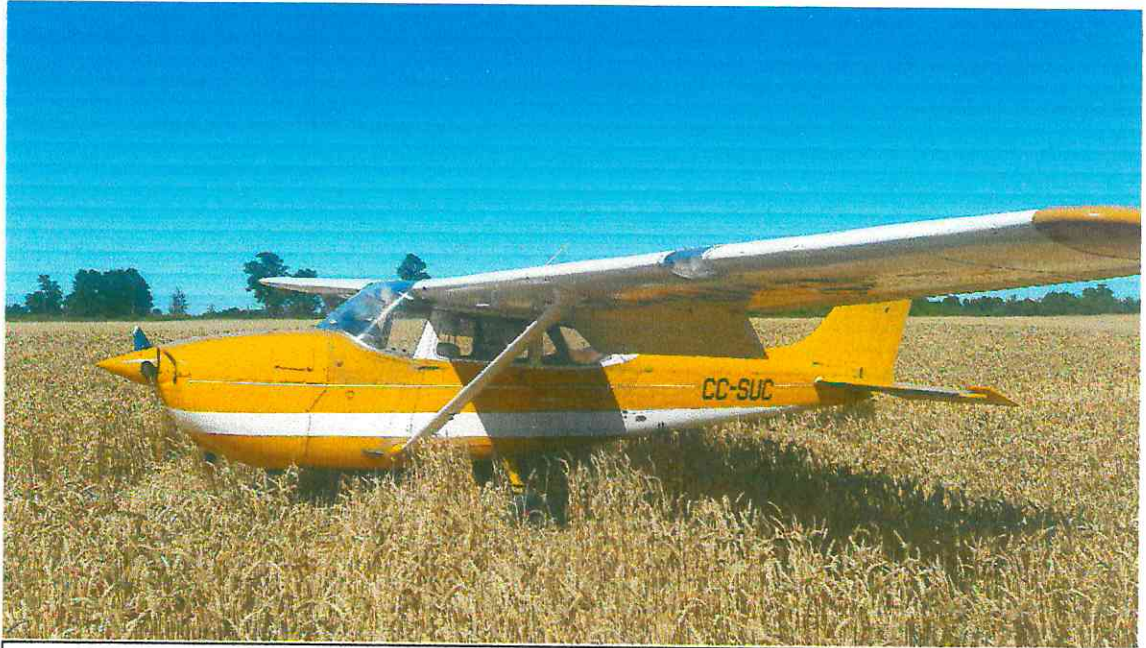
- b) La aeronave se encontró aterrizada en un trigal.
 - c) La estructura de la aeronave, no evidenció daños.
 - d) La hélice con libertad de movimiento al ejercer fuerza manual al giro.

Fotografía N°1. Vista general de la aeronave aterrizada sobre el campo de trigo.

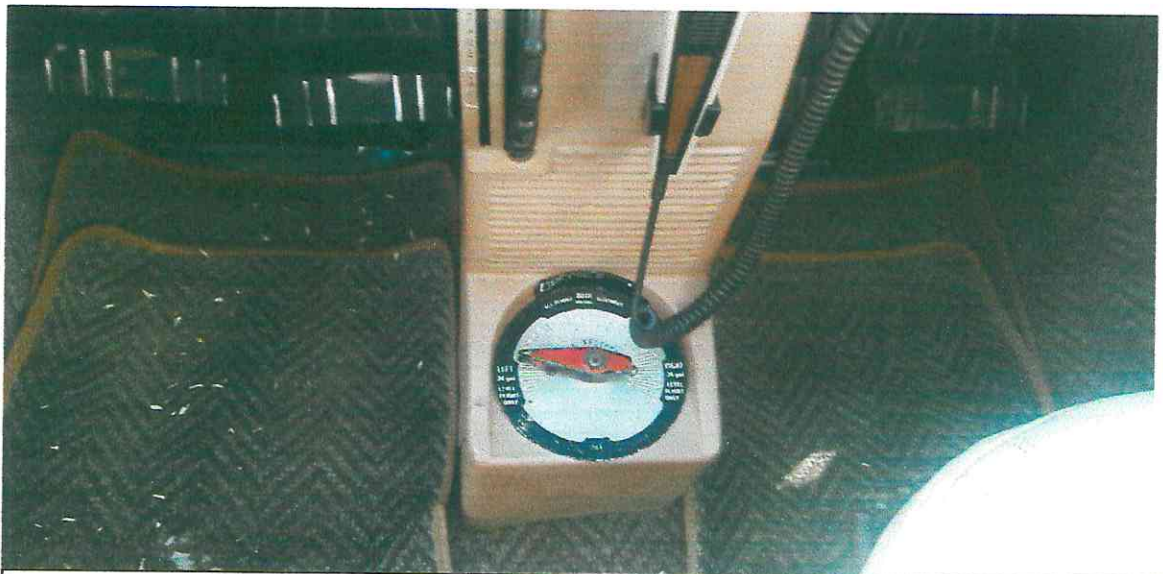
- j) La válvula de transferencia de combustible se encontró en la posición estanque izquierdo (ver fotografía N°2).
 - k) Se verificó el funcionamiento de la válvulas selectora de combustible, la que operó sin observaciones.
-

Fotografía N°2. Vista de la válvula selectora de combustible, en la posición izquierda.
