**INFORME FINAL
ACCIDENTE DE AVIACIÓN
Nº 1770SP**

Aeronave : Piper PA-18-150.

Lugar : Aeródromo "Rodelillo" (SCRD).

Fecha : 02 de marzo del 2016.

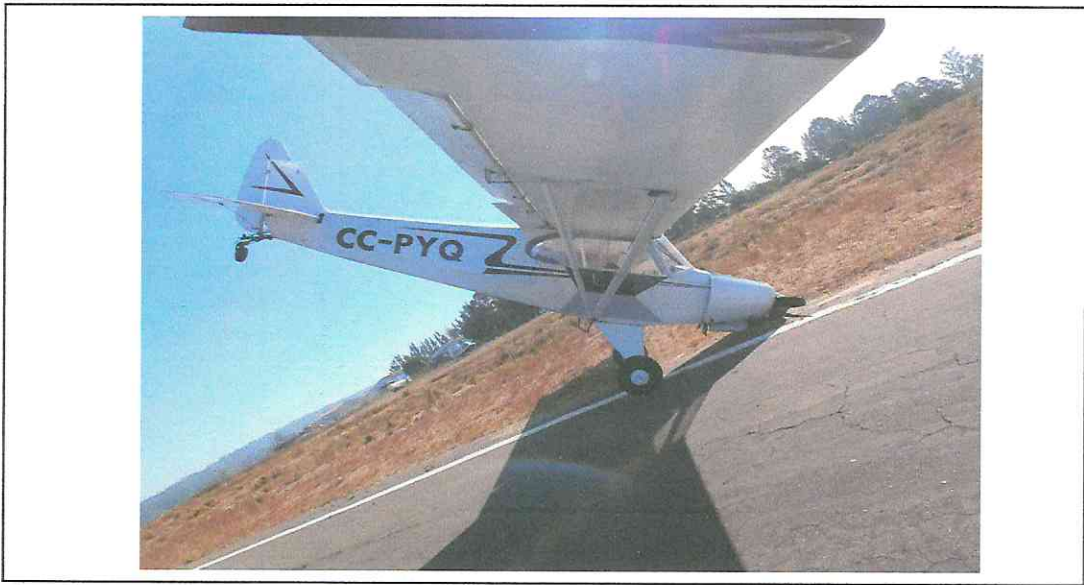
FOTO N° 1 Aeronave accidentada

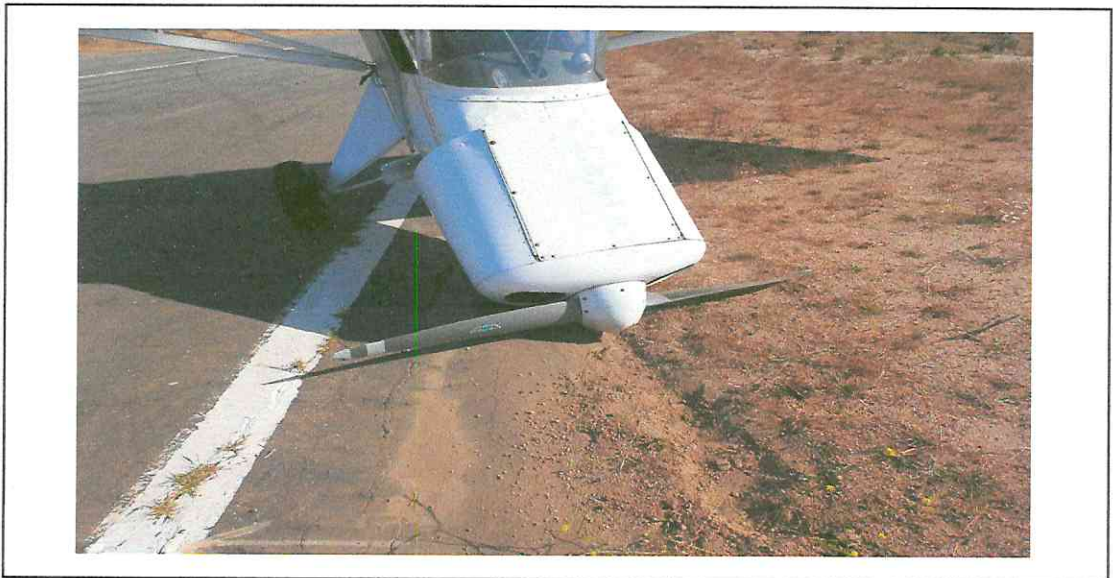
FOTO N° 2 Aeronave accidentada

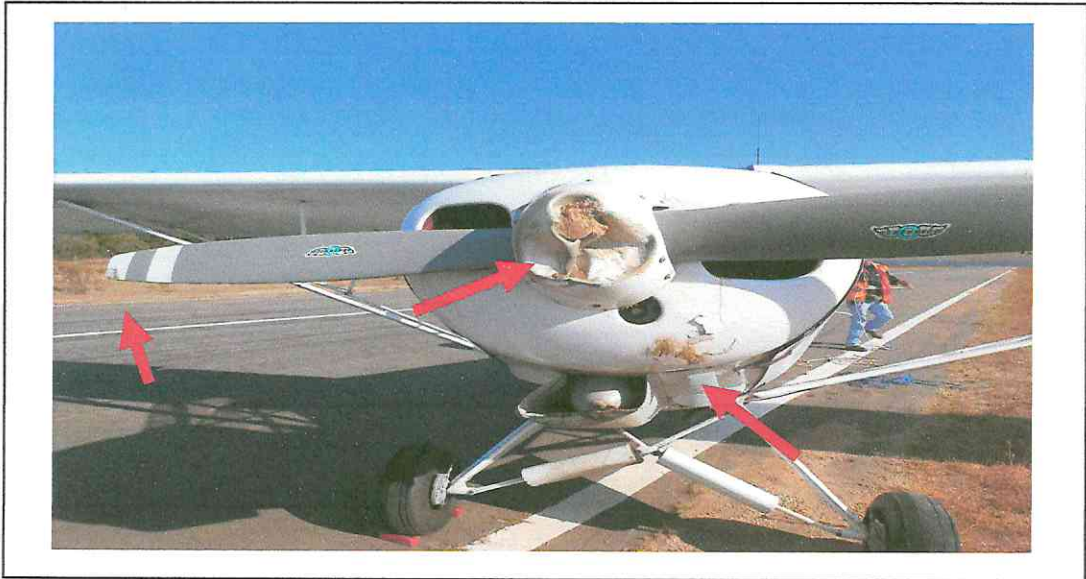
A consecuencia del accidente, la aeronave resultó con daños en el cono de la hélice, ambas palas con desgaste en sus puntas y parte inferior de la capota del motor.

FOTO N° 3 Daños

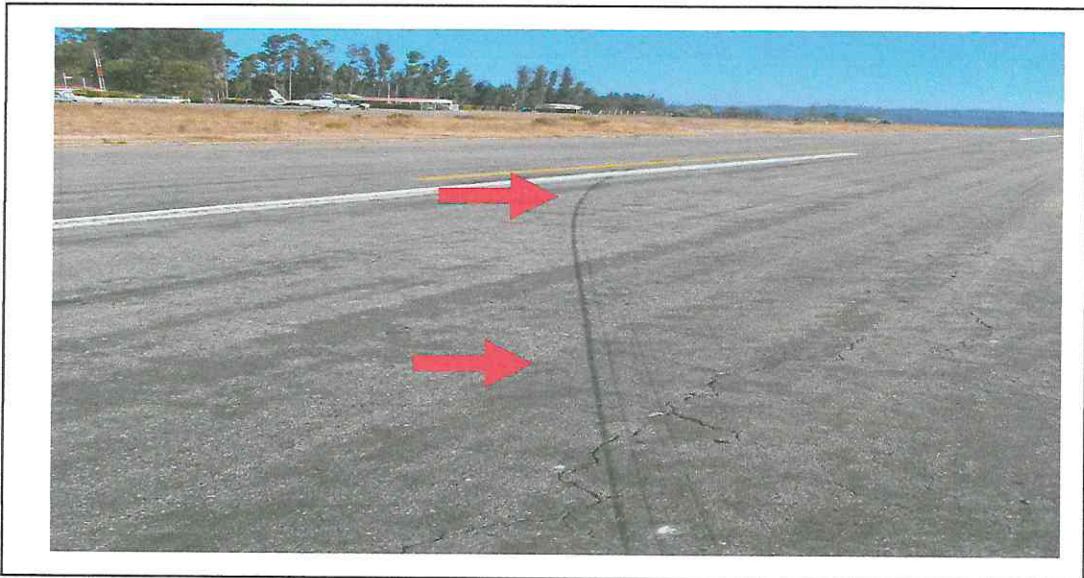
- 1.6.6.6. Se observaron marcas de neumáticos, por la acción del cambio de dirección.
- 1.6.6.7. Se efectuó una prueba de las superficies de control de vuelo, sin observaciones.
- 1.6.6.8. Los pedales y timón de dirección presentaban libertad de movimiento y operaban con normalidad.
- 1.6.6.9. Los controles de potencia y mezcla no presentaron obstrucciones.
- 1.6.6.10. Los flaps estaban en posición arriba.
- 1.6.6.11. Los tres neumáticos del tren de aterrizaje se encontraron inflados y en buen estado.
- 1.6.6.12. Se verificó el sistema de freno, encontrándose sin observaciones.

- 2.5. Del mismo modo, las inspecciones efectuadas a la aeronaves y las marcas encontradas en la pista, respecto de la marcas de neumáticos por la acción del cambio de dirección, concuerdan con lo declarado por el piloto al mando, evidenciando también una aplicación asimétrica de los frenos.
- 2.6. A raíz de lo anterior, el piloto al mando perdió el control direccional de la aeronave durante el aterrizaje, al tratar de corregir la dirección de la misma, quedando apoyada sobre su nariz en el borde de la pista.

FOTO N° 4 Marcas en la pista

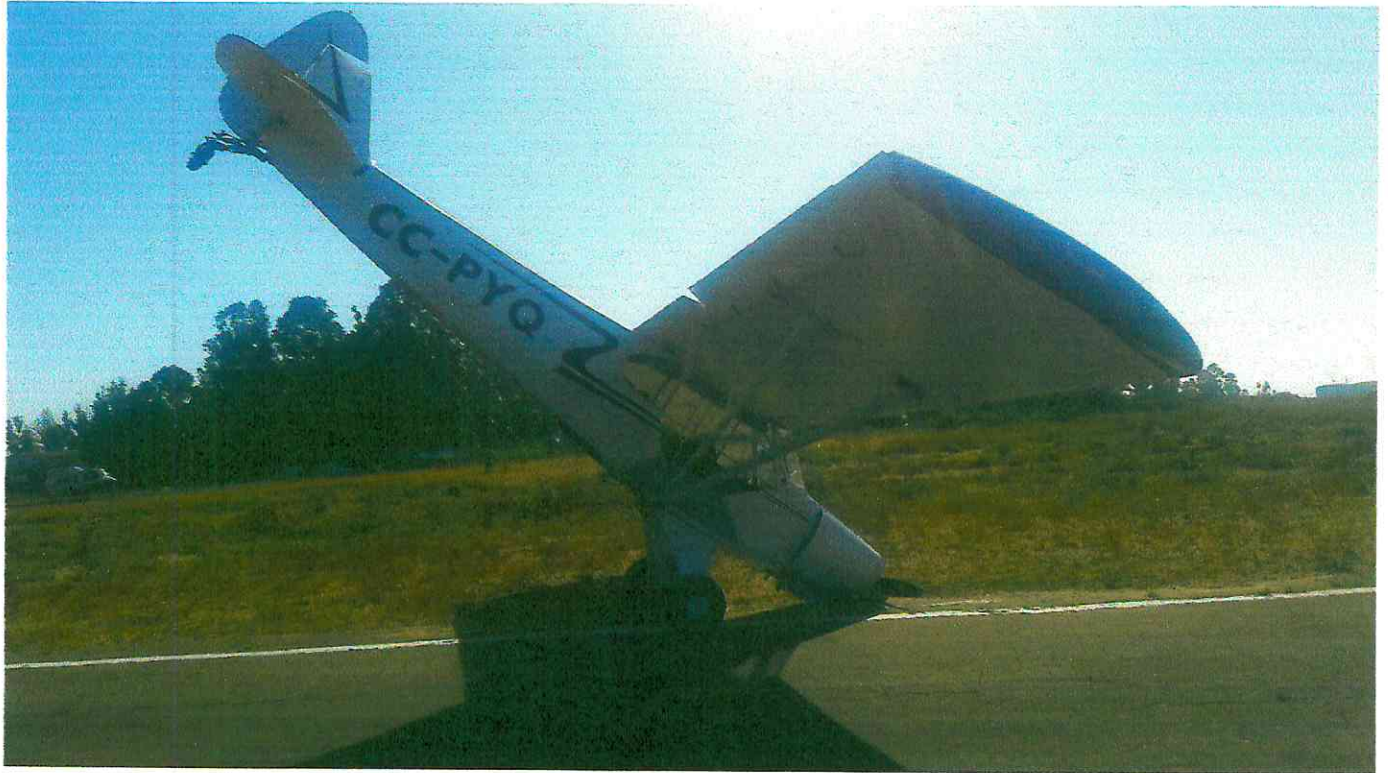
Fotografía N° 1: Vista general de la posición de la aeronave al costado de la pista.

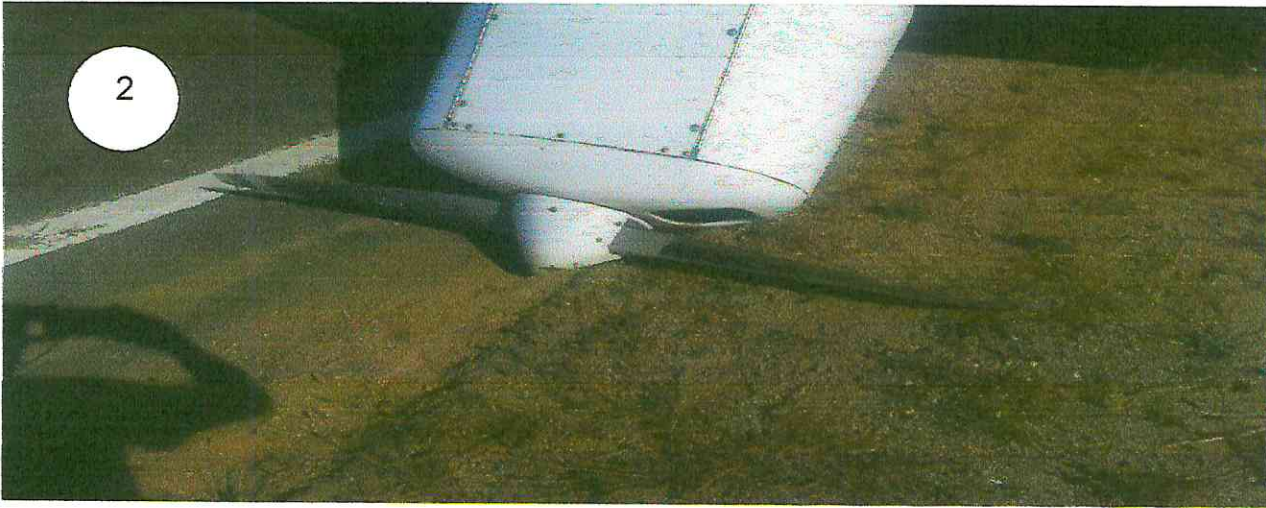
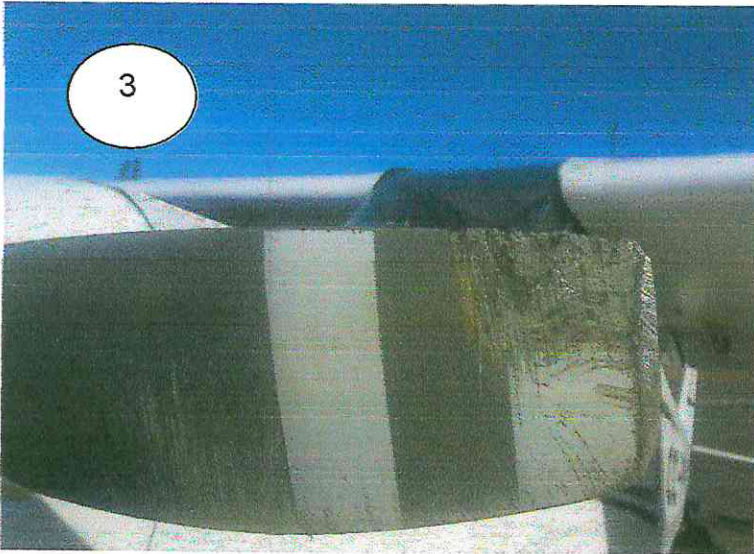
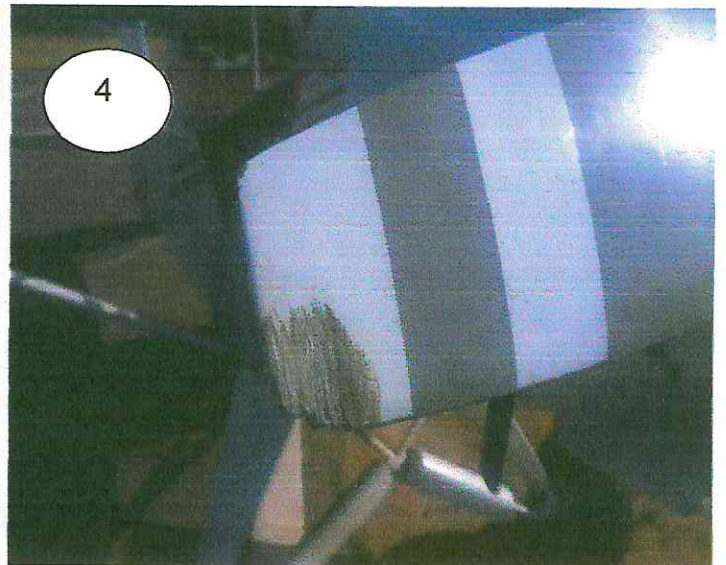
- 3.1. Fuselaje: Parte inferior de la capota del motor con abolladura.
- 3.2. Tren de aterrizaje: Sin daños.
- 3.3. Alas: Sin daños.
- 3.4. Motor: Sujeto a inspección por detención brusca de la hélice por golpe.
- 3.5. Hélice: Carenado abollado, ambas palas con desgaste de material en sus puntas.
- 3.6. Evidencia de incendio: No hubo.
- 3.7. Evidencias de impacto antes del contacto con el terreno: No hubo.

Fotografía N° 2, 3 y 4: Vistas del daño en la hélice.
