DIRECCIÓN GENERAL DE AERONÁUTICA CIVIL  
DEPARTAMENTO PREVENCIÓN DE ACCIDENTES

### INFORME FINAL ACCIDENTE DE AVIACIÓN Nº 1772AE

Aeronave : Vehículo Ultraliviano.  
Lugar : Cerro Carrasco, Iquique,  
Región de Tarapacá.  
Fecha : 05 marzo 2016.

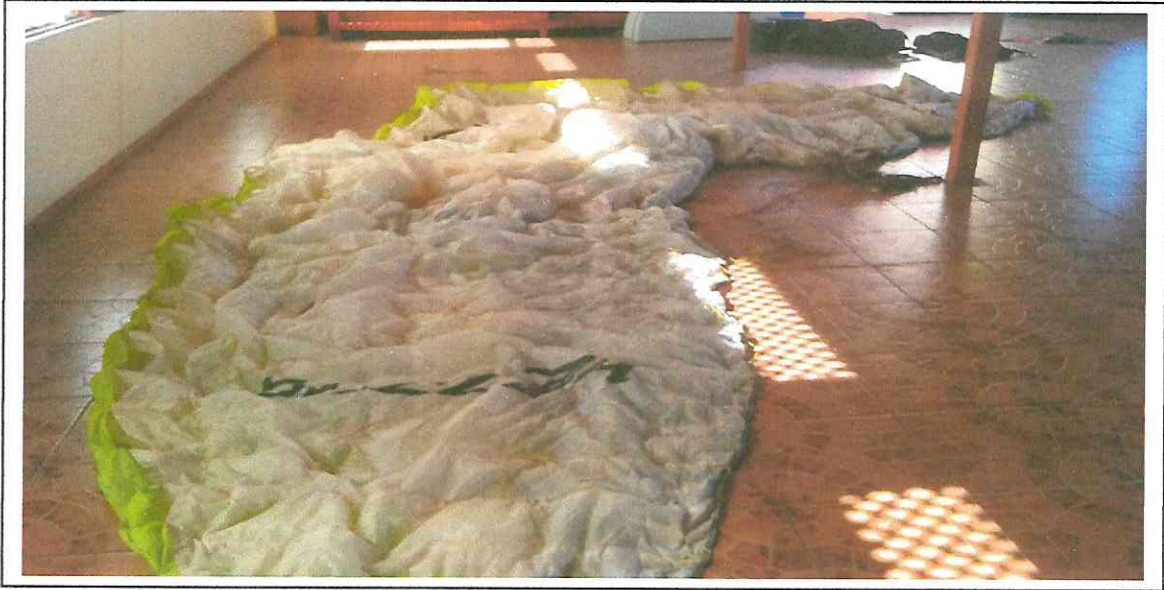
FOTOGRAFÍA DEL PARAPENTE

El parapente marca Ozone, modelo Buzz Z4, resultó con una pequeña rajadura en su parte del borde de ataque, a consecuencia de haberse enganchado con una roca, luego de haber caído a tierra. Algunas cuerdas del parapente se encontraban cortadas por la acción del equipo de rescate, para liberar el cuerpo del operador.

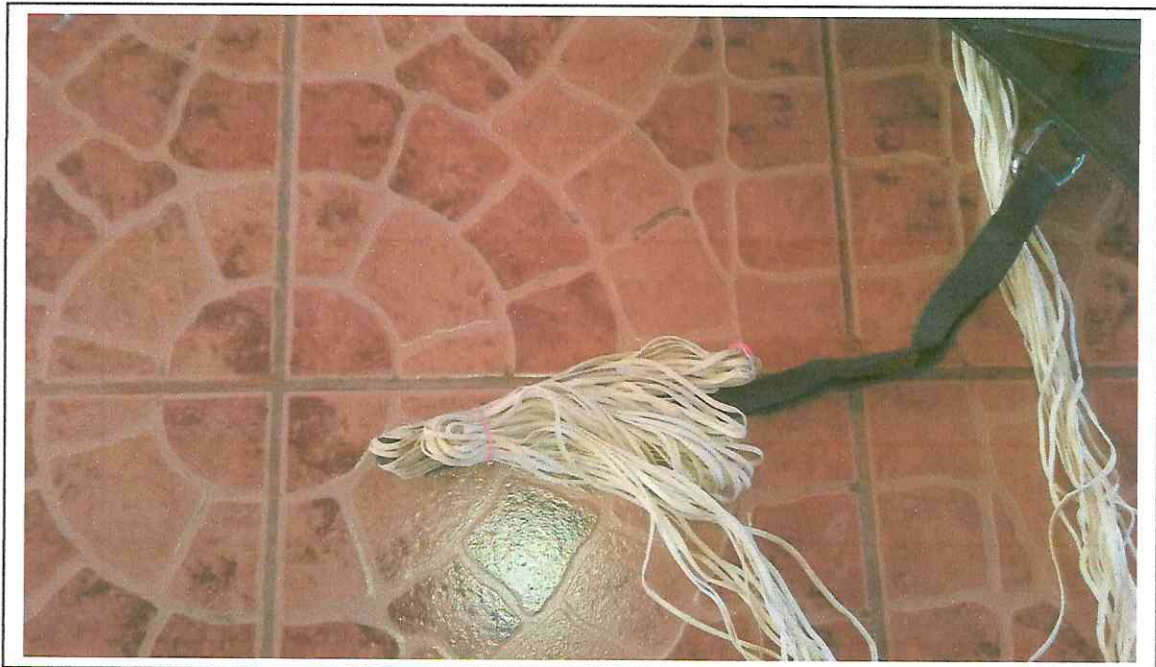
Parapente extendido
