**INFORME FINAL
ACCIDENTE DE AVIACIÓN
Nº 1773SP**

Aeronave : Beechcraft V35B.

Lugar : Aeródromo "San Rafael" (SCAN).

Fecha : 07 de abril del 2016.

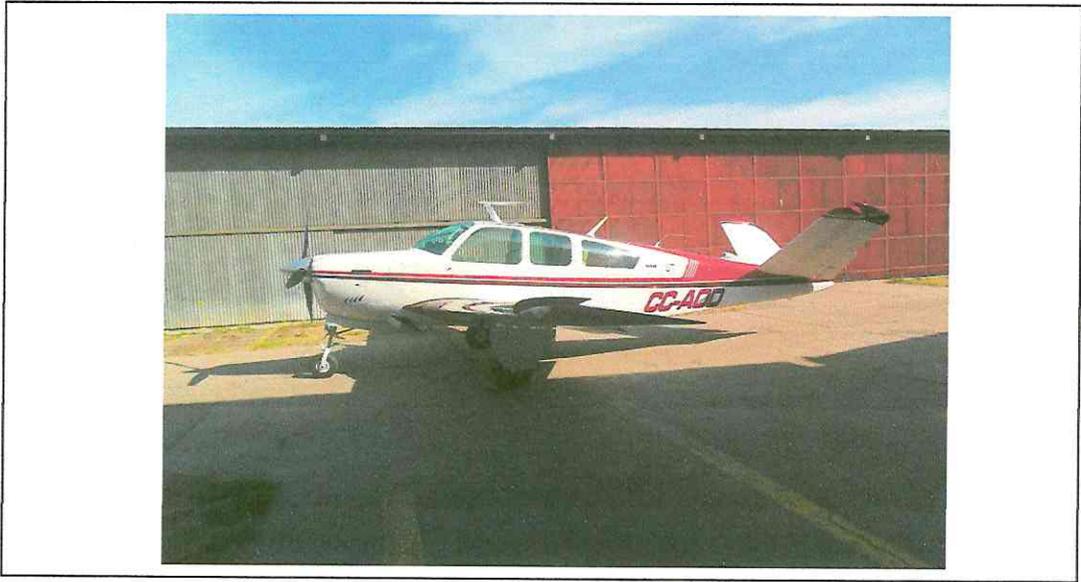
FOTO N° 1 Aeronave

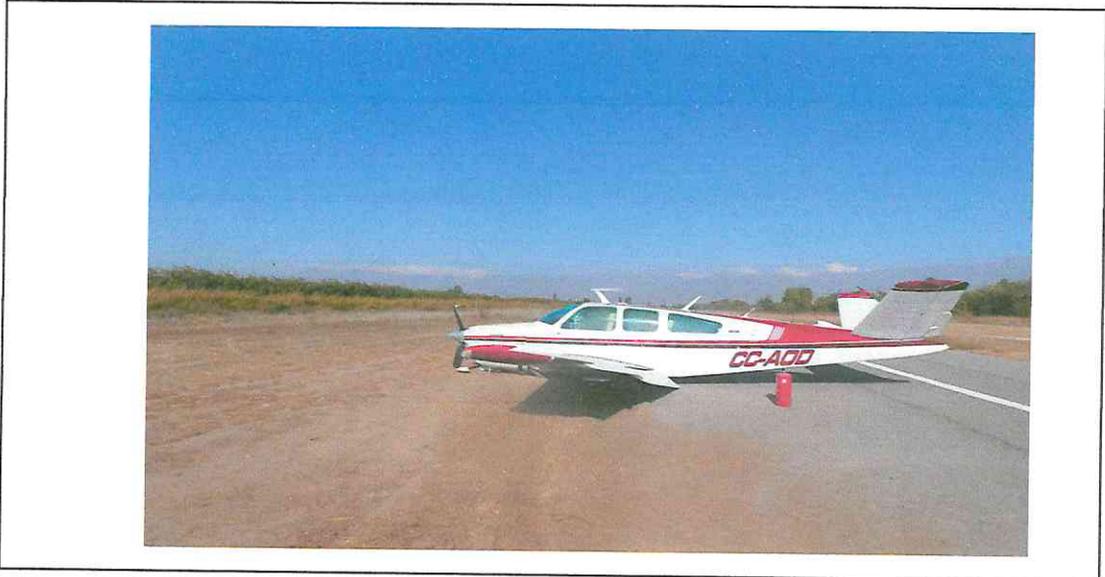
A consecuencia del accidente, la aeronave resultó con daños en la hélice, ambas alas, tren de aterrizaje y parte inferior del fuselaje.

FOTO N° 2 Aeronave accidentada

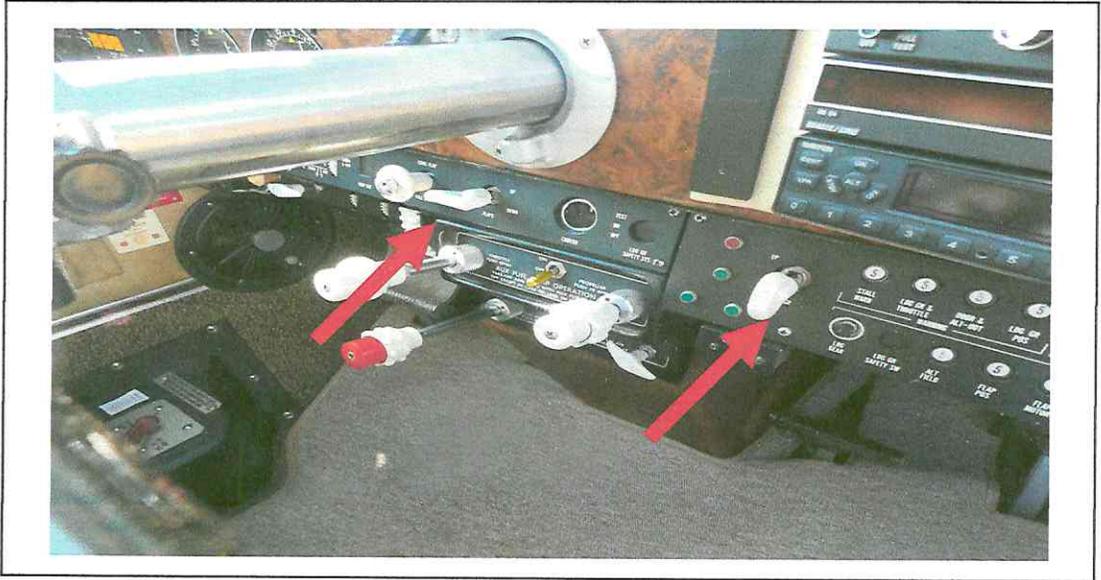
Durante la maniobra de toque y despegue, el instructor se encargó de la palanca del flap y su percepción es que habría subido el flap, existiendo la posibilidad que haya operado otra palanca (tren de aterrizaje), distinta a la del flap.

- 3.5. Durante la maniobra de toque y despegue, la hélice de la aeronave impactó contra la pista, debido a la retracción del tren de aterrizaje en forma equivocada, al operar la palanca del tren de aterrizaje en vez de la palanca del flap.

FOTO N° 3 Posición de la palancas (Flap y Tren de aterrizaje)

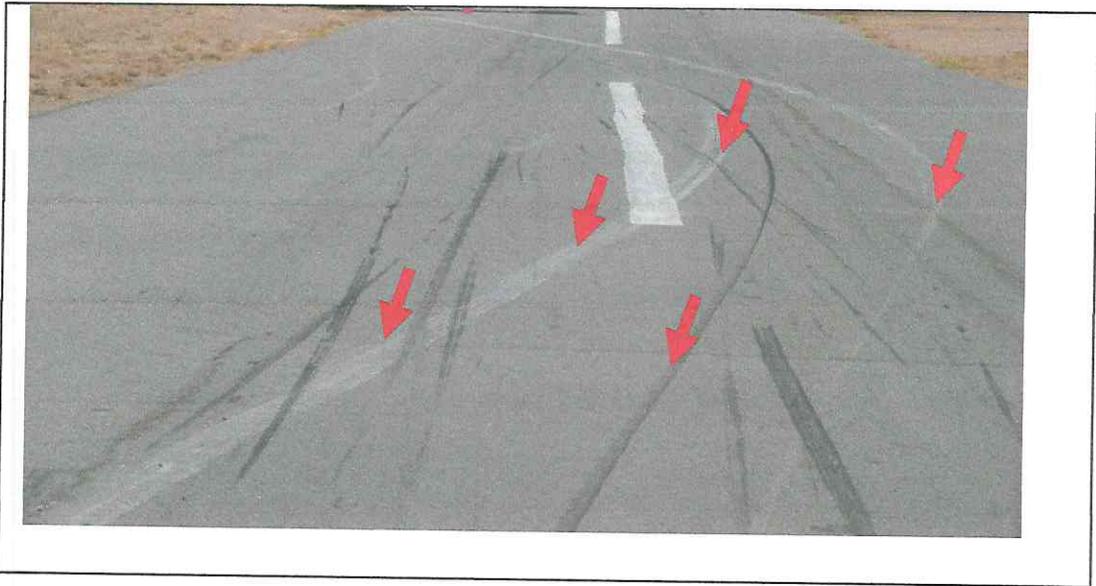
- 1.6.6.3. Se observaron marcas del impacto de la hélice en la superficie de la pista.
- 1.6.6.4. Las tres palas de la hélice presentaron signos de impacto contra la pista y evidencia de haber estado girando con altas RPM.

- 1.6.6.5. También se observaron marcas de arrastre de los portalones del tren principal.
- 1.6.6.6. No se observaron marcas de frenado sobre la pista, sólo se evidenciaron marcas de desgaste del costado exterior de los neumáticos, debido al contacto con la superficie de la pista.

FOTO N° 4 Marcas en la pista

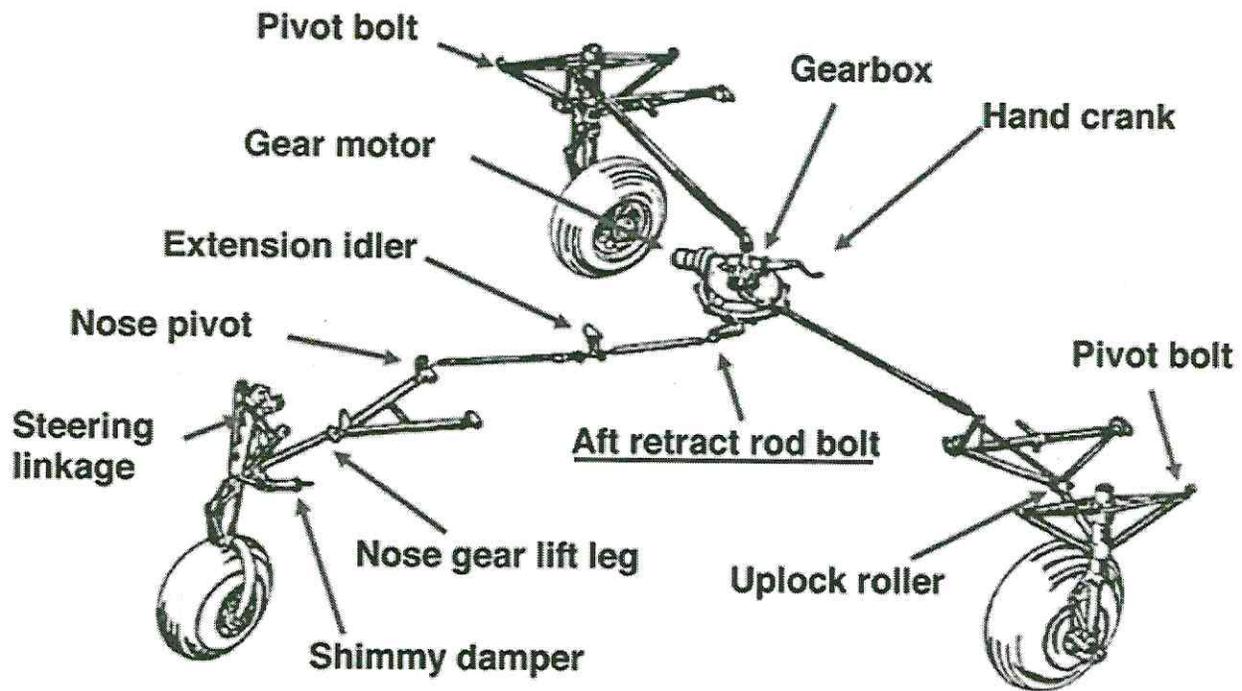
Componentes del sistema del tren de aterrizaje de un avión Beechcraft modelo Bonanza.

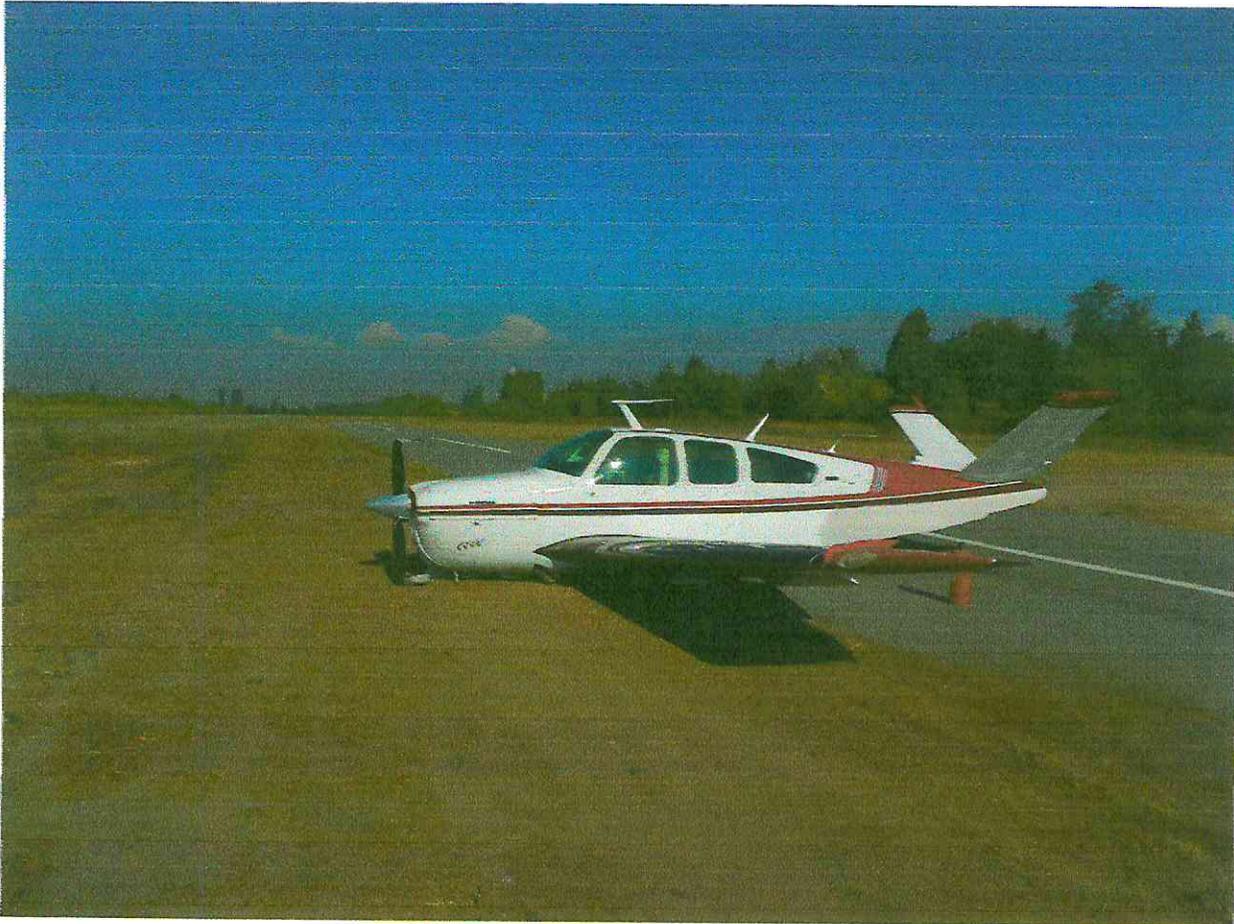
SÍNTESIS DEL SUCESO : Durante una operación de toque y despegue en la pista 23, el tren de aterrizaje se retracta y la aeronave se desliza y sale de la pista por el costado izquierdo, quedando a 134 metros del umbral 05.

Fotografía N°1: Vista general de la aeronave al borde de la pista.

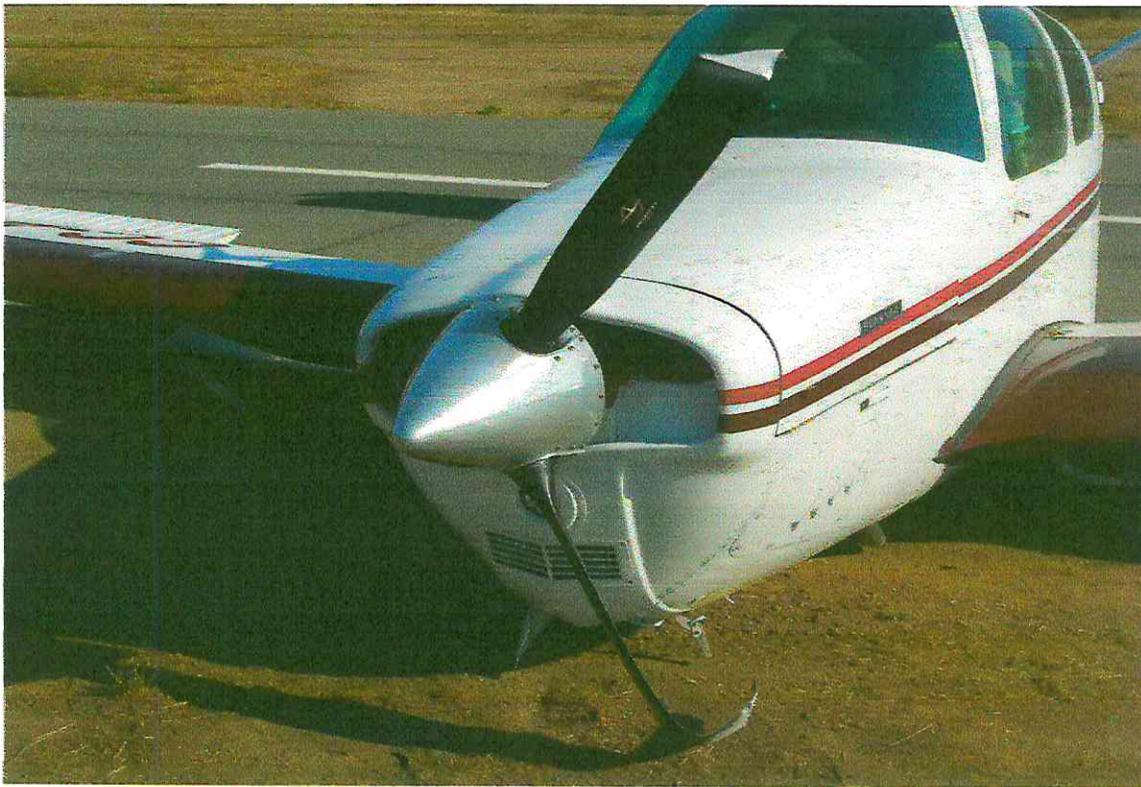
- 3.4. Hélice: Palas dobladas en dirección hacia atrás, con desgastes profundos en la zona de sus puntas.
 - 3.5. Motor: Sujeto a inspección por detención brusca o golpe en la hélice.

- 7.5. Las inspecciones realizadas al motor y los daños en las palas de la hélice permiten deducir que el motor se encontraba funcionando con potencia al momento del suceso.

Fotografía N°1: Vista de los daños de la hélice.

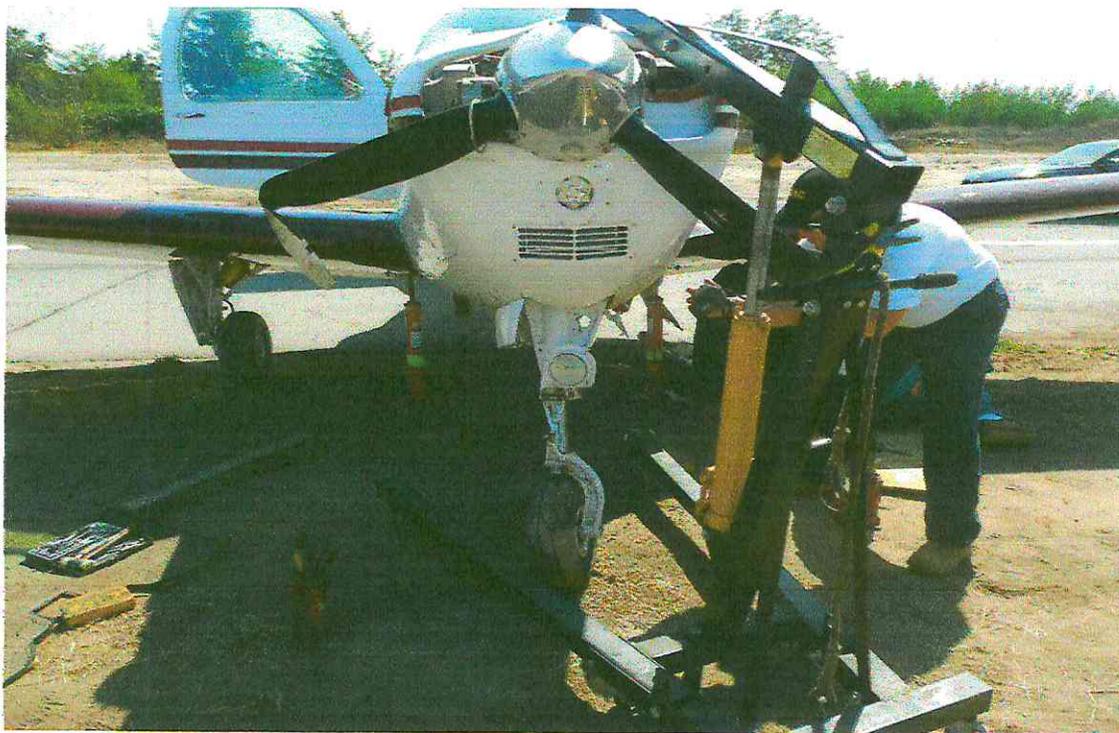
- 1.6.6.16. Con el apoyo del personal de mantenimiento de un CMA habilitado en el tipo de aeronave, la aeronave fue colocada en gatas y se extendieron manualmente (por gravedad) las piernas de los trenes de aterrizaje hasta asegurarse.

Fotografía N°1: Vista de la aeronave en gatas.
