INFORME FINAL ACCIDENTE DE AVIACIÓN Nº 1774AE

Aeronave : Eurocopter AS350B3.

: Sector Glaciar Aguada Los Machos, Cordillera de Los Andes, interior Minera Los Bronces, Comuna Lo Barnechea Región Metropolitana.

: 11 de abril de 2016.

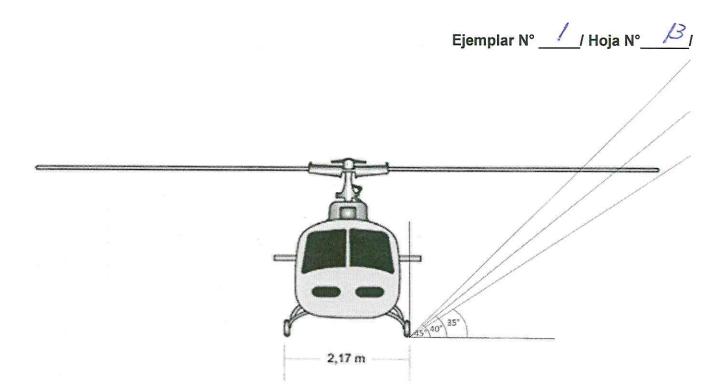
La aeronave tiene una altura de 3,14 metros y el largo de las palas del rotor principal miden 5,34 metros. Al quedar la aeronave apoyada con el skid izquierdo sobre una ladera entre 40° y 35° de pendiente y con la aeronave nivelada, el extremo de las palas del rotor principal tocan la ladera, como se explica en el gráfico.

Diagrama referencial, no sujeto a escala, para explicar la situación ocurrida al momento que la aeronave apoyó el skid izquierdo en la pendiente que varía entre 40 y 35 grados. La imagen representa las palas del rotor principal, extendidas horizontalmente y las líneas de colores señalan la pendiente de la montaña.

- 2.2. De acuerdo a los antecedentes, el lugar donde iba a operar el helicóptero, tenía una pendiente de aproximadamente 35 a 40 grados. Considerando el largo de las palas del rotor principal, la pendiente del terreno y al apoyar un skid sobre la ladera en forma nivelada, las palas del rotor tocan la ladera de la montaña. A pesar de las características del lugar elegido para aterrizar, el piloto tomó la decisión de posarse en ese punto. Los testigos del accidente ubicados en el sector, señalaron que la aeronave hizo un primer intento de posarse poniendo el skid del lado izquierdo sobre la ladera y al intentarlo por segunda vez, el extremo de las palas del rotor principal impactaron contra la ladera del cerro. Los testigos y el pasajero que sobrevivió al accidente coinciden en señalar, que al momento de posarse el helicóptero en la ladera de la montaña, las palas del rotor principal, impactaron contra ésta.

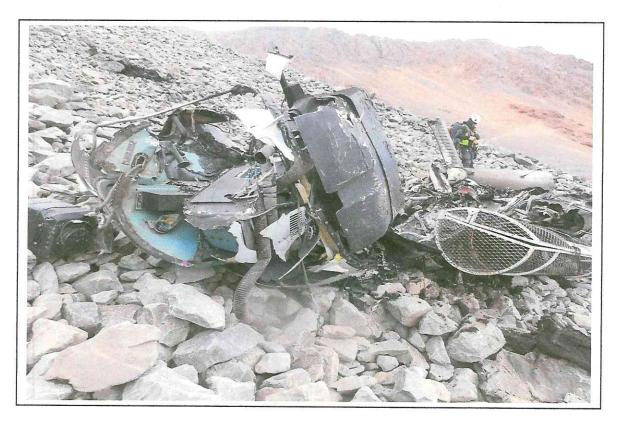
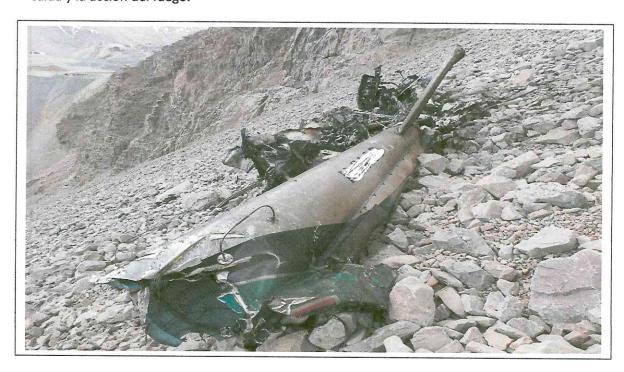
FOTOGRAFÍA DE DAÑOS DE LA AERONAVE

Ambas fotografías muestran en grado de destrucción de la aeronave, provocado por la caída y la acción del fuego.

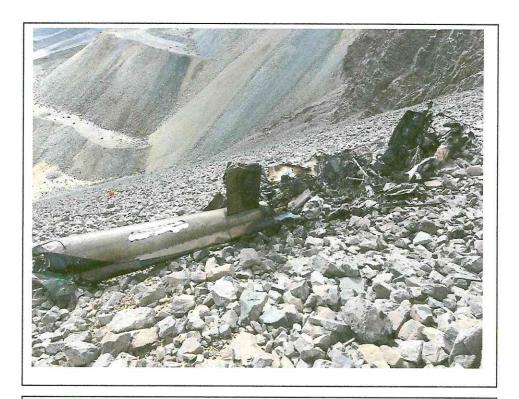
3.1. La aeronave resultó destruida en su totalidad, producto del impacto contra el terreno y el incendio que se originó posteriormente, abarcando tanto la estructura central del fuselaje, como los componentes de ésta, además, parte del cono de cola (fotografía N° 1).

- 4.5. El conjunto del rotor de cola, se desprendió durante el deslizamiento a través del terreno resultando destruido.
- **4.6.** Finalmente, cien metros más abajo, quedaron concentrados los restos principales, de la aeronave: fuselaje central, motor transmisión principal y tail boom, destruidos por los impactos y la acción del fuego (fotografía N° 1).

FOTOTECNICA N° 1:Vista general de la condición final de la aeronave, apreciándose el grado de destrucción del incendio.

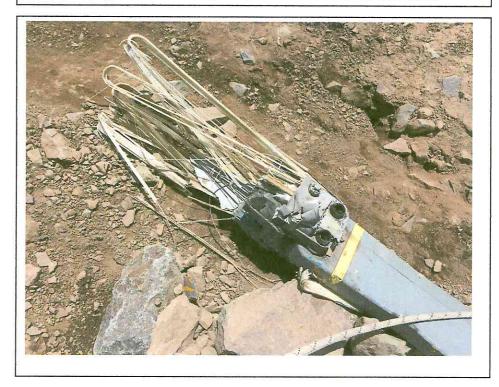
- 4.1.1. Se efectuó un registro fotográfico a los restos de la aeronave y del lugar del suceso, apreciando que varias partes de las palas principales estaban diseminadas a lo largo del trayecto por donde se deslizó la aeronave en la ladera, lo que hace concordante que el rotor principal impactó el terreno con altas rpm y el motor estaba desarrollando la potencia necesaria para la maniobra de posada (fotografías Nrs. 2 y 4).

FOTOTECNICA Nº 2: Se aprecia la condición post impacto de una de las palas principales.

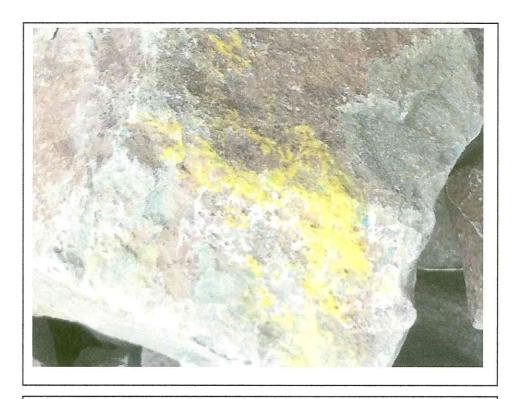
- 4.2. Se constató una marca de color amarillo en una de las rocas del lugar, correspondientes a impacto de una las palas del rotor principal, además de fragmentos correspondientes a dichas palas esparcidos en el terreno (fotografía N° 3).

- 6.2. La marca de color amarillo verificada en una de las rocas del lugar de la ocurrencia del suceso, es coincidente con los impactos de las palas del rotor principal en la ladera. Así mismo, el grado de destrucción constatado indican que el impacto con la ladera se produjo a altas rpm, circunstancia que coincide con lo señalado por testigos, aspecto que desencadenó el colapso de la aeronave.
- 6.3. La no existencia de discrepancias de mantenimiento en los últimos doce (12) meses, respecto al funcionamiento de ambos rotores, el motor y de los sistemas de control del helicóptero, indicaría que la aeronave desde el punto de vista técnico y mecánico, había operado sin observaciones en los vuelos previos al accidente.

FOTOTECNICA N° 3: Se distingue marca en una de las rocas del lugar del accidente, el golpe de una de las palas principales.

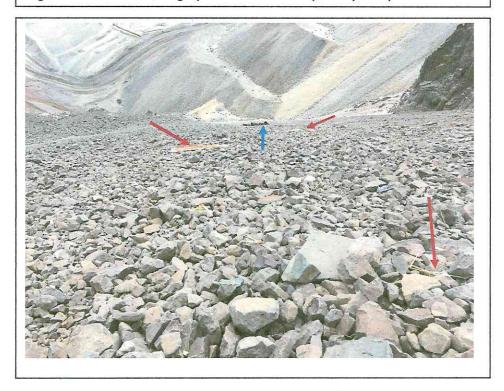
FOTOTECNICA Nº 4: Se distinguen partes diseminadas, especialmente de las palas ppales., hacia el fondo de la ladera, los restos de la aeronave

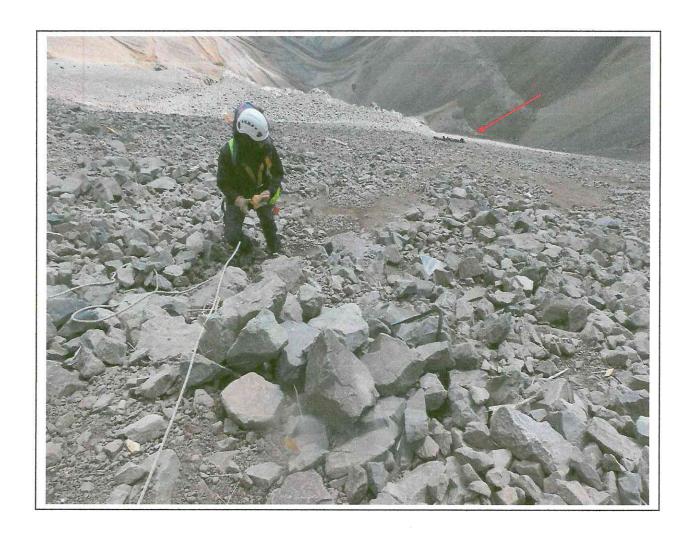
FOTOFRAFÍA DEL LUGAR DEL ACCIDENTE

Se muestra la pendiente de la montaña, donde el piloto intentó posar la aeronave. Esta tiene una pendiente entre 35 a 40 grados. Se indica el lugar donde quedó la aeronave, luego de haber impactado una de las palas del rotor principal, contra la ladera de la montaña.
