DIRECCIÓN GENERAL DE AERONÁUTICA CIVIL  
DEPARTAMENTO PREVENCIÓN DE ACCIDENTES

# INFORME FINAL ACCIDENTE DE AVIACIÓN Nº 1776CG

Aeronave : Marca Piper, modelo PA-31  
Lugar : Aeródromo Caleta Andrade  
(SCIH), Isla Las Huichas,  
Comuna de Aysén, Provincia  
de Aysén, Región de Aysén  
del General Carlos Ibáñez  
del Campo.  
Fecha : 13 de mayo de 2016

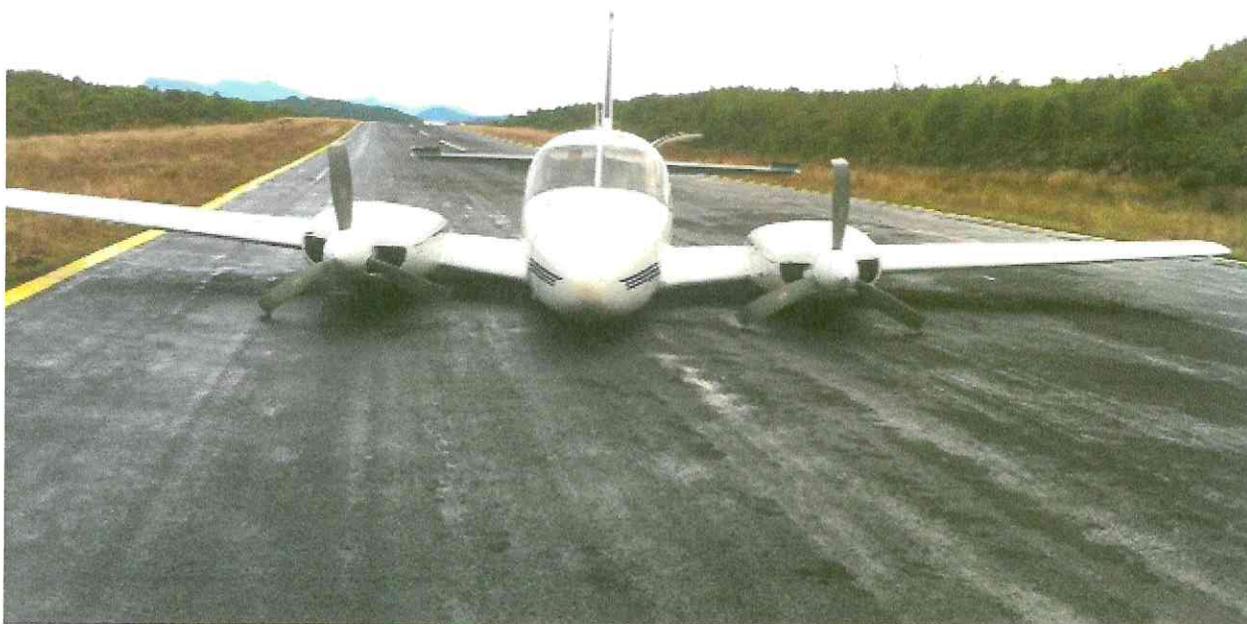
- 1.6.5.6. La palanca del tren de aterrizaje, se encontraba en posición “UP” (arriba), y el tren de aterrizaje retraído, estando la aeronave posada sobre su zona ventral.

**FOTO 01**  
**AERONAVE POSADA SOBRE LA ZONA BENTRAL DEL FUSELAJE, DESPUÉS DE**  
**ATERRIZAR CON EL TREN REPLEGADO.**

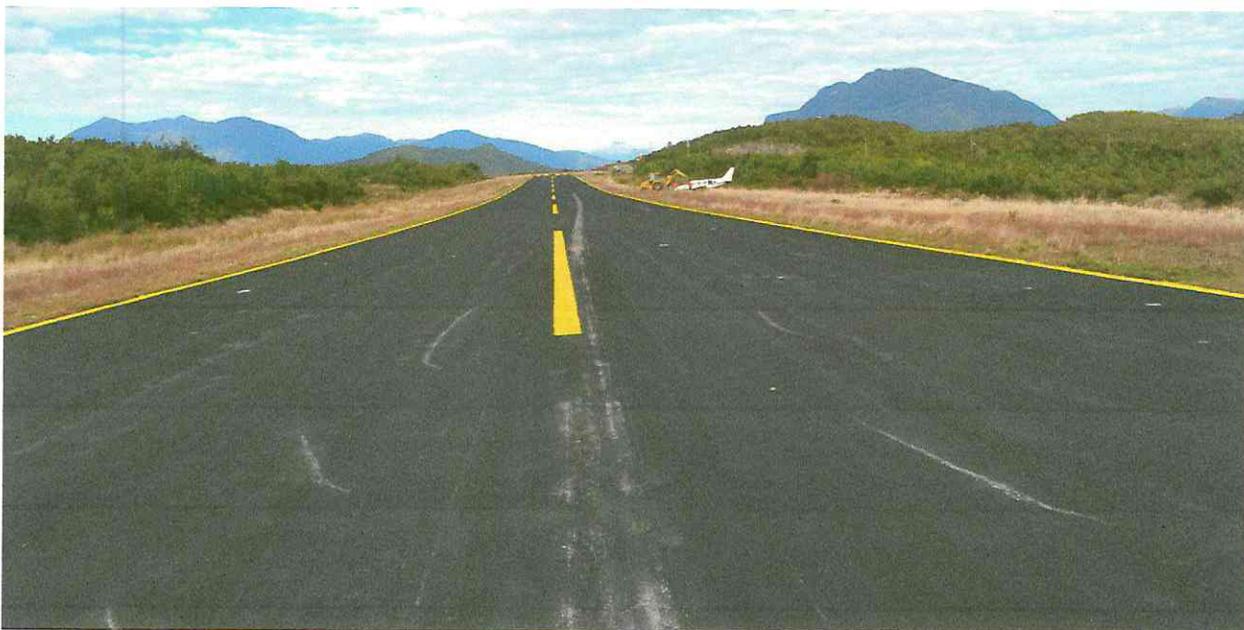
- 1.6.5.2. En la superficie de la pista 12, a 140 metros aproximadamente del umbral 12, se observaron dos rastros paralelos de múltiples marcas consecutivas y perpendiculares al eje de la pista, dejadas por las palas de las hélices de ambos motores. A 150 metros del umbral se observó la marca de arrastre dejada por la zona ventral del fuselaje de la aeronave.

- 1.6.5.3. Las marcas dejadas por la aeronave sobre la pista, cubrían aproximadamente 145 metros, hasta su detención total en la pista. Posteriormente fue arrastrada a la franja derecha (Sureste) de la pista.

**FOTO 02**  
**HUELLAS DEJADAS EN LA PISTA DE ATERRIZAJE POR LA AERONAVE AL ATERRIZAR**  
**CON EL TREN REPLEGADO.**

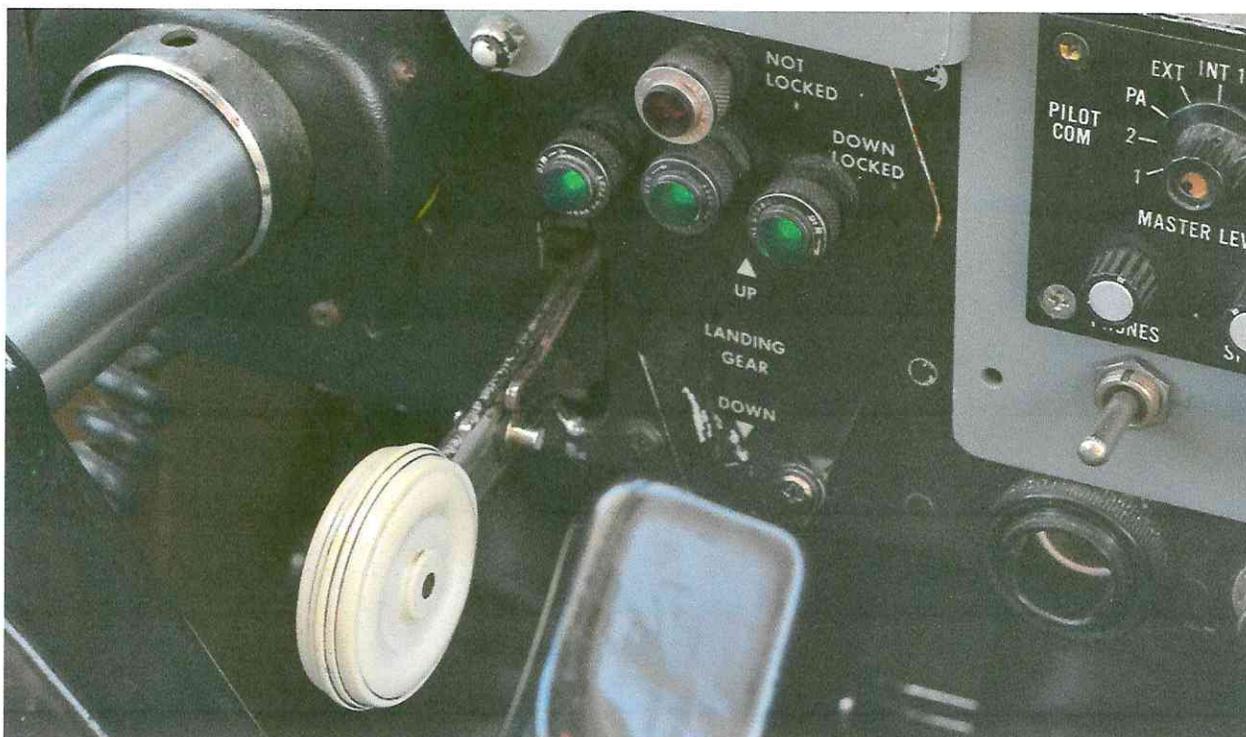
- 2.5 Con la prueba funcional y las inspecciones se estableció que el tren de aterrizaje, la alarma audible de tren arriba y las luces de posición del tren de aterrizaje estaban funcionando correctamente, lo que concuerda con lo relatado por el piloto al mando sobre que olvidó bajar el tren de aterrizaje después de dejar ese ítem pendiente de la lista de verificación para el aterrizaje, sin advertir la alarma audible ni verificar las luces de posición y el espejo.
-

FOTO 03  
PALANCA DE POSICIÓN DEL TREN DE ATERRIZAJE EN POSICIÓN ABAJO, CON SUS  
LUCES DE ABAJO Y ASEGURADO ENCENDIDAS.

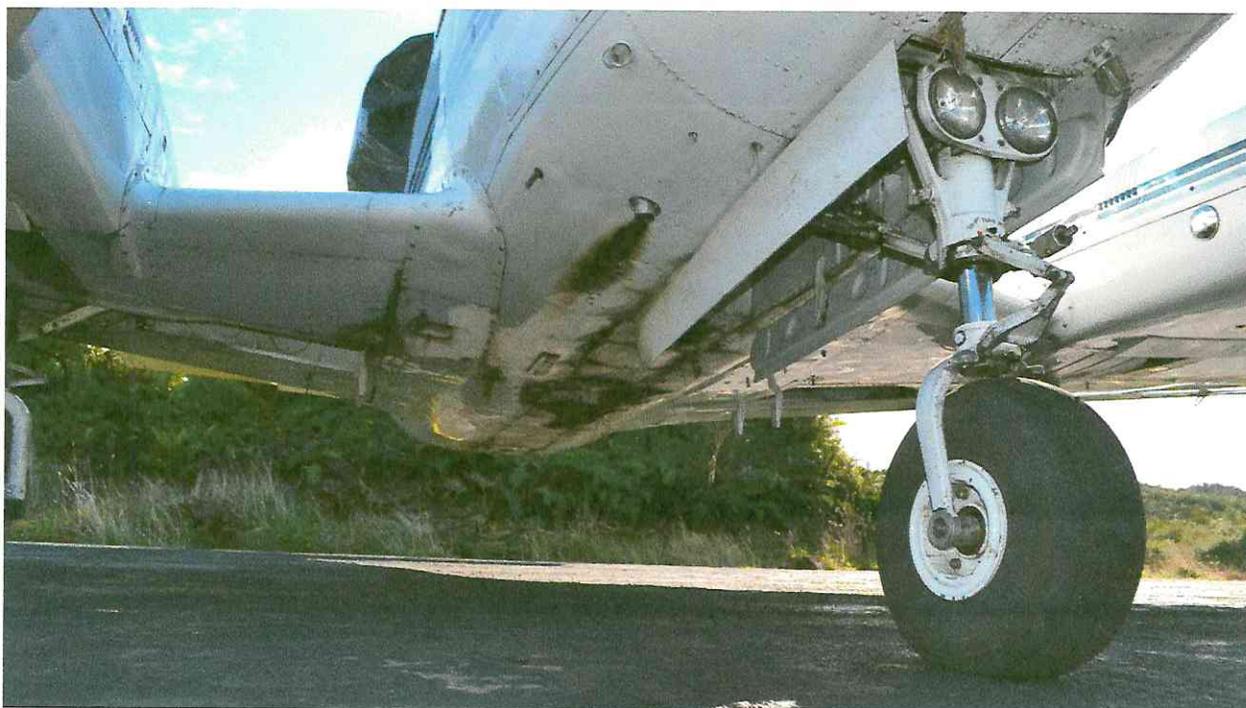
- 2.3 El peso y balance de la aeronave se encontraba dentro de los límites dispuestos por el fabricante, lo que no contribuyó al suceso.
- 2.4 La aeronave tenía su zona ventral y portalones del tren de aterrizaje de nariz con daños por roce, lo que establece que la aeronave hizo contacto con la pista con el tren de aterrizaje replegado y sus portalones cerrados.

FOTO 06  
AERONAVE POSADA SOBRE SU TREN DE ATERRIZAJE Y DAÑOS POR ROCE EN SU  
ZONA VENTRAL.

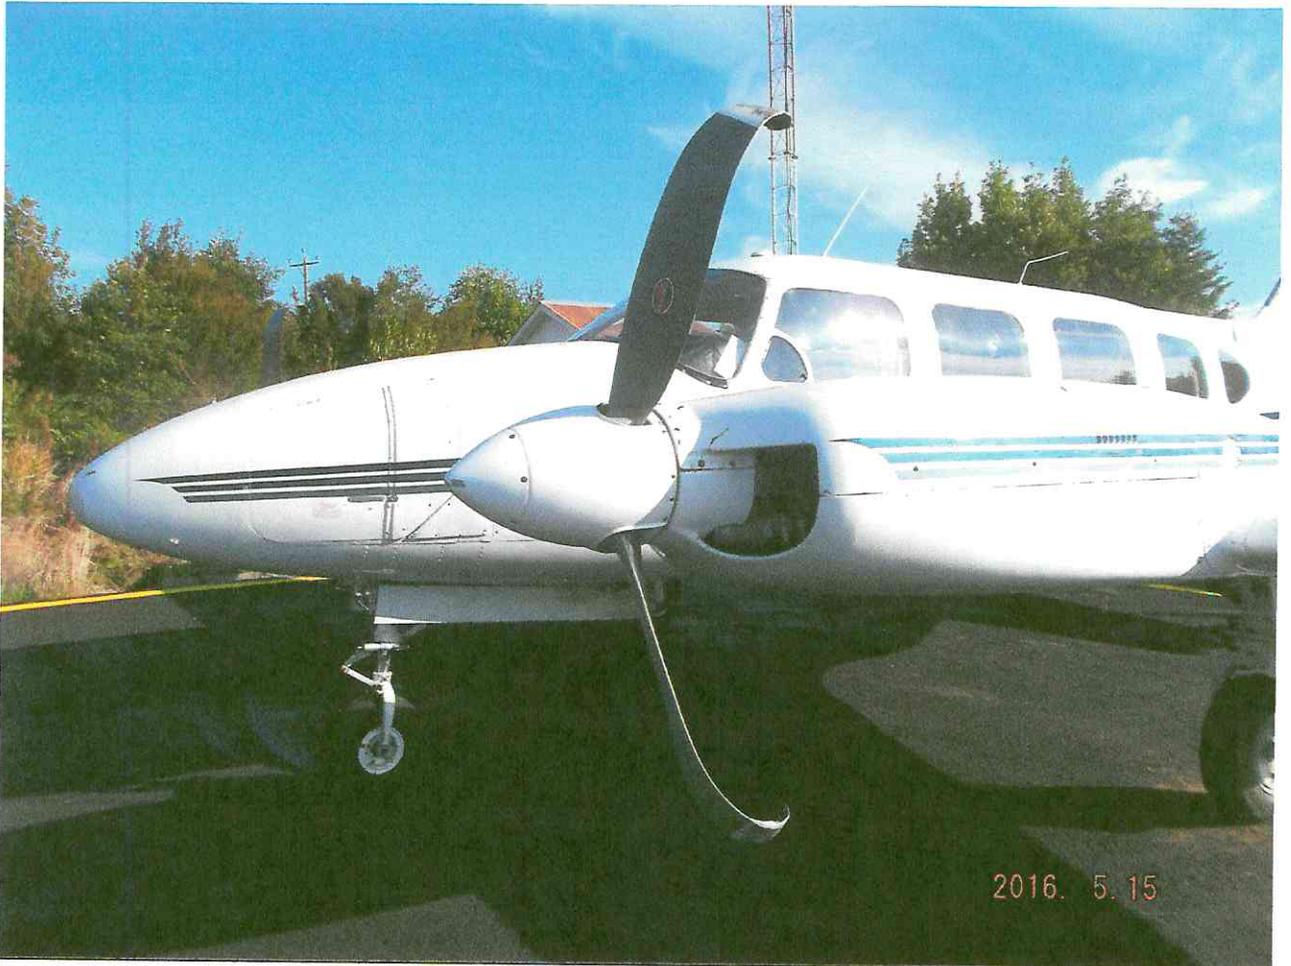
- 1.6.5.8. Las hélices de ambos motores tenían sus puntas dobladas hacia atrás en forma de rulo.
- 1.6.5.9. El espejo para verificar la posición del tren de aterrizaje se encontraba sin observaciones.

**FOTOGRAFÍA N° 1.** Muestra la aeronave en toda su estructura, con el daño en ambas hélices.

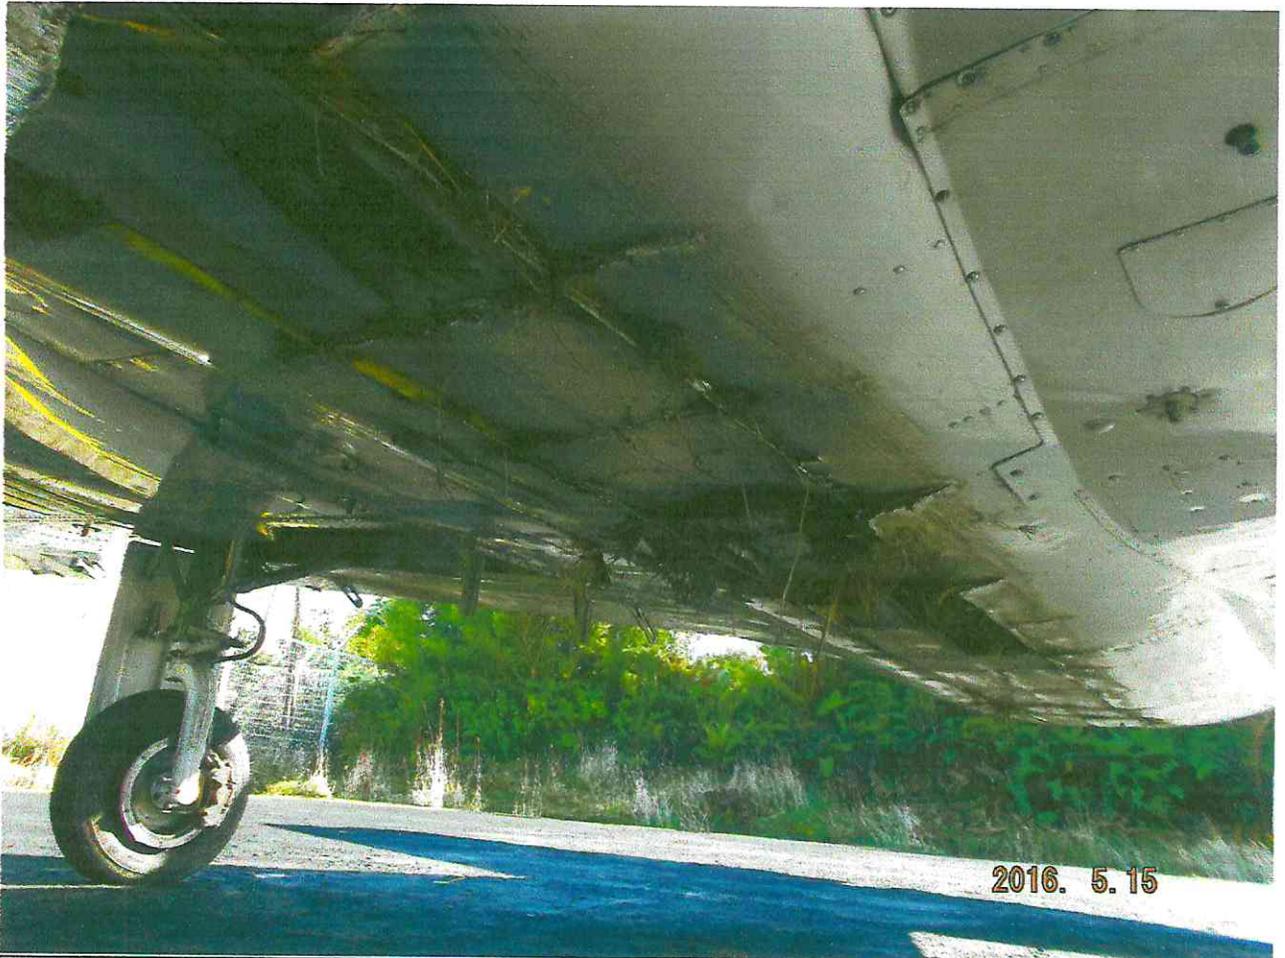
- 3.1. Fuselaje: Parte inferior con múltiples raspaduras y pérdida de material. Ambos tubos Pitot fracturados.
- 3.2. Ala derecha: Flap con raspaduras en su borde de fuga en la raíz del mismo.
- 3.3. Ala Izquierda: Flap con raspaduras en su borde de fuga en la raíz del mismo.
- 3.4. Motores: Sujetos a inspección por detención brusca o golpe en las hélices.
- 3.5. Hélices: Ambas quedaron con las tres palas con daños característicos de impacto con potencia. Además presentaban ralladuras que iban desde sus bordes de ataque a sus bordes de fuga. Las mayores deformaciones de las palas se observaron hacia sus puntas, todas ellas tenían una deformación en rulo.
- 3.6. Tren de Aterrizaje: Puertas del tren de nariz, con raspaduras.
- 3.7. Evidencia de incendio: No hubo.
- 3.8. Evidencias de impacto antes del contacto con el terreno: No hubo.

FOTOGRAFÍA N° 2. Muestra el daño en el fuselaje parte inferior.

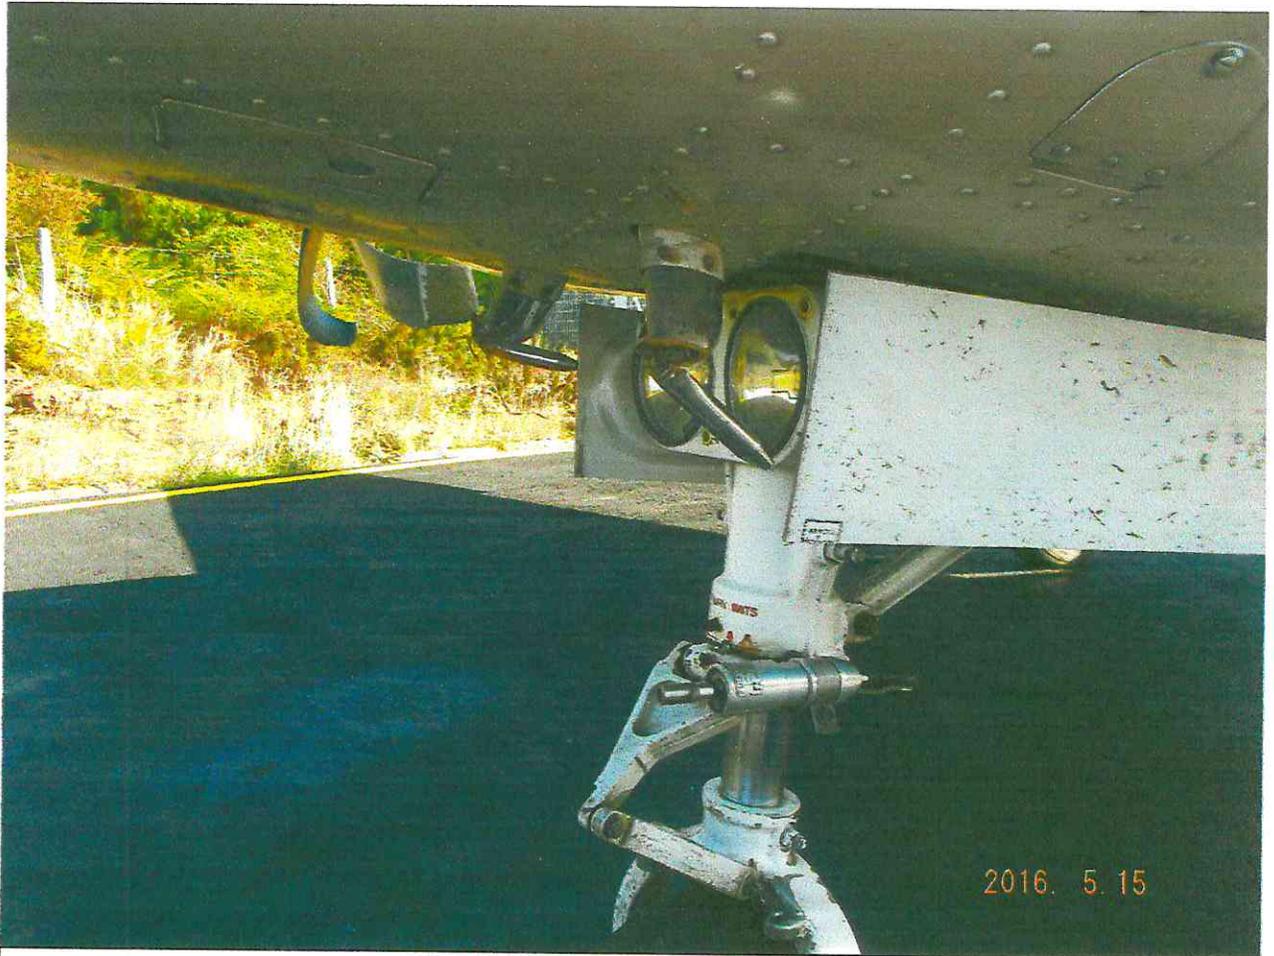
FOTOGRAFÍA N° 3. Muestra el daño en ambos tubos pitot.

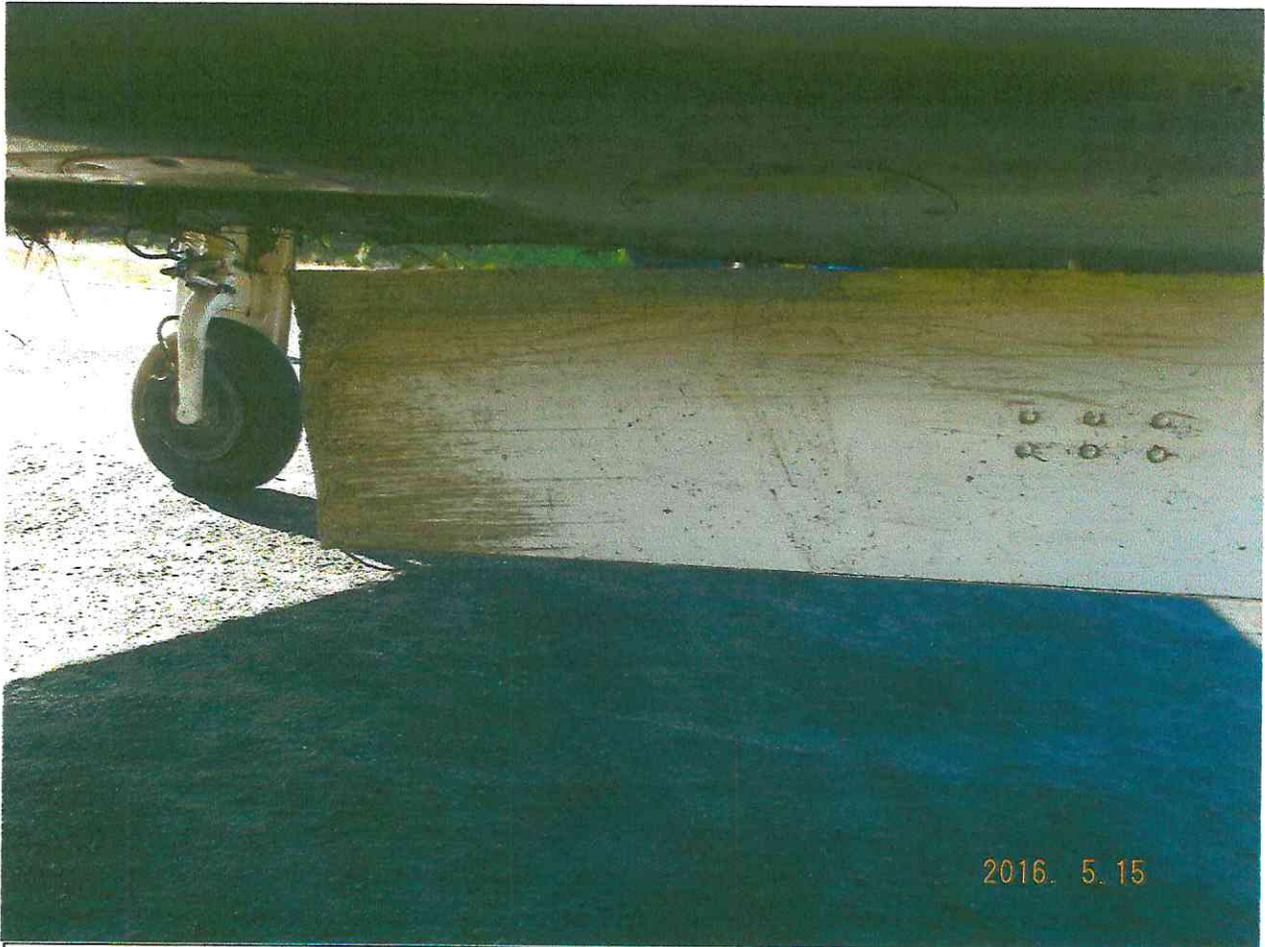
- 1.6.5.7. El portalón del tren de aterrizaje de nariz se encontraba con ralladuras en su exterior a consecuencia del arrastre sobre la pista de la aeronave.

FOTOGRAFÍA N° 4. Muestra el daño en una de las puertas del tren de nariz. Esto se repite en la otra puerta.
