**INFORME FINAL  
ACCIDENTE DE AVIACIÓN  
Nº 1778SP**

Aeronave : Piper, PA-28-180.

Lugar : Aeródromo "La Estrella" (SCRL).

Fecha : 25 de mayo de 2016.

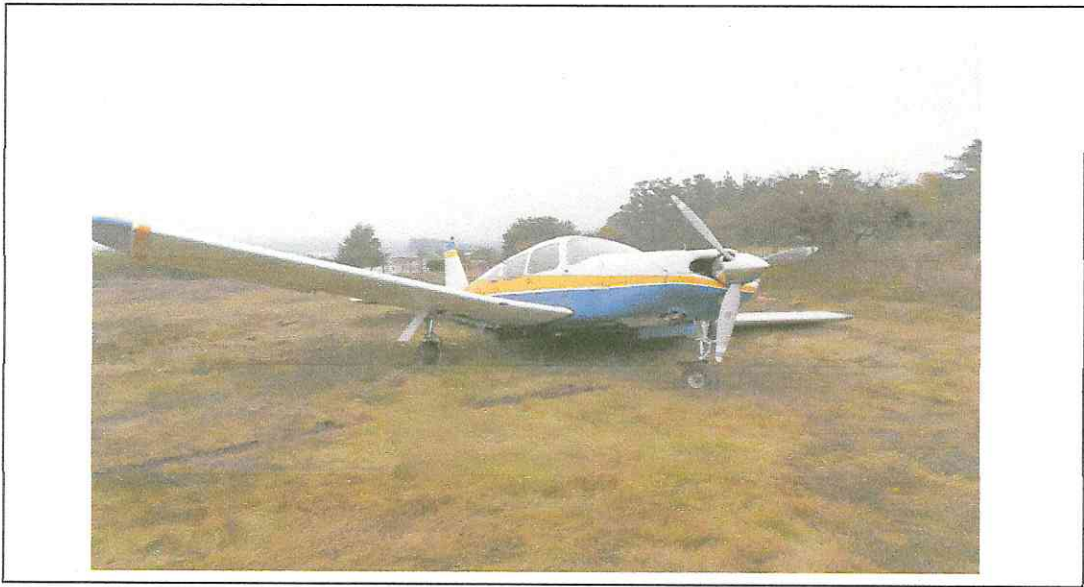
- 1.6.6.1. Se pudo establecer que la aeronave se salió por la derecha de la pista 17, 50 metros antes del final de pista.
- 1.6.6.2. La aeronave quedó a 15 metros del borde de pista, describiendo un rumbo norte.

**FOTO N° 1 Aeronave accidentada.**

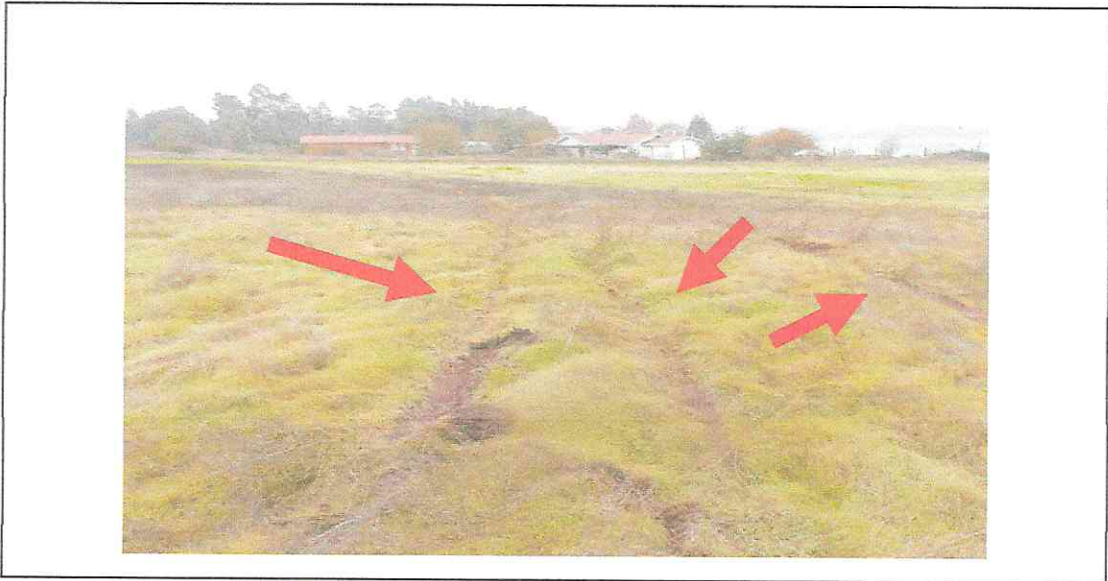
- 1.6.6.3. Se observaron marcas en el terreno de la salida de pista.
- 1.6.6.4. La aeronave estaba con el tren de aterrizaje principal izquierdo doblado y debajo del ala.

**FOTO N° 2 Marcas de salida de pista.**

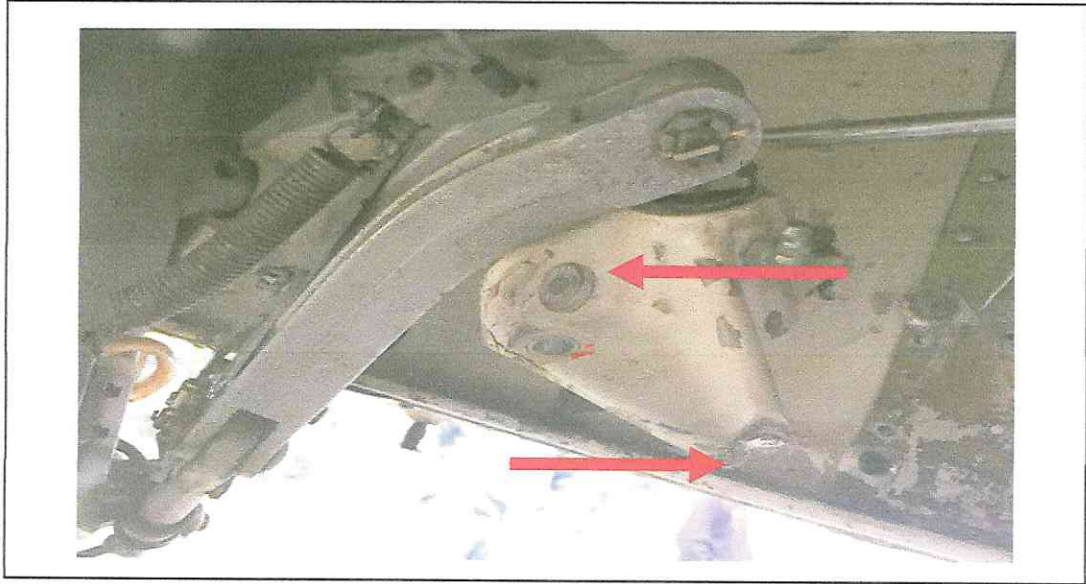
- 2.10. Los daños verificados tanto en los componentes del tren de aterrizaje izquierdo, como en los elementos estructurales ubicados en las zona del pozo del tren del mismo lado, no fueron atribuibles a fatiga de material, sino que éstos se debieron a las sobrecargas y esfuerzos de la tracción a que fueron sometidas las partes afectadas, debido que el peso de la aeronave fue soportado por la pierna del tren izquierdo, al inclinarse hacia ese lado, durante la maniobra de salida de pista.

**FOTO N° 3 Daño en el tren principal izquierdo.**

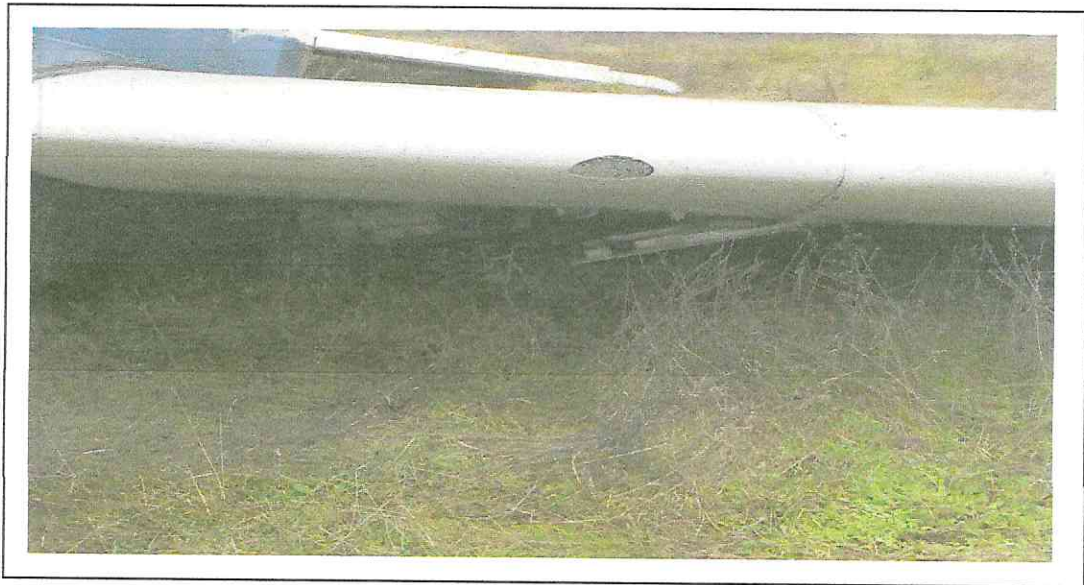
**FOTO N° 4 Tren principal izquierdo dañado.**

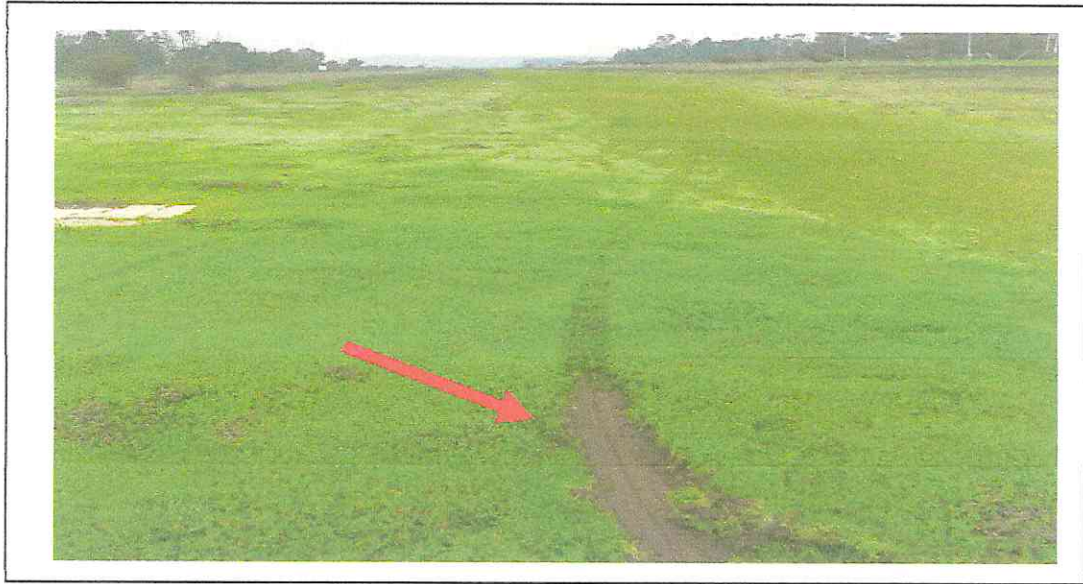
- 2.5. De acuerdo a lo expuesto en el punto anterior y a la inspección efectuada a la pista, se pudo establecer que durante la carrera de despegue la aeronave no habría alcanzado la velocidad suficiente para efectuar un despegue normal debido a que la pista presentaba un terreno reblandecido y húmedo por lluvias los días anteriores al suceso, lo cual modificó la condición normal de la pista.

**FOTO N° 5 Condición de la pista.**

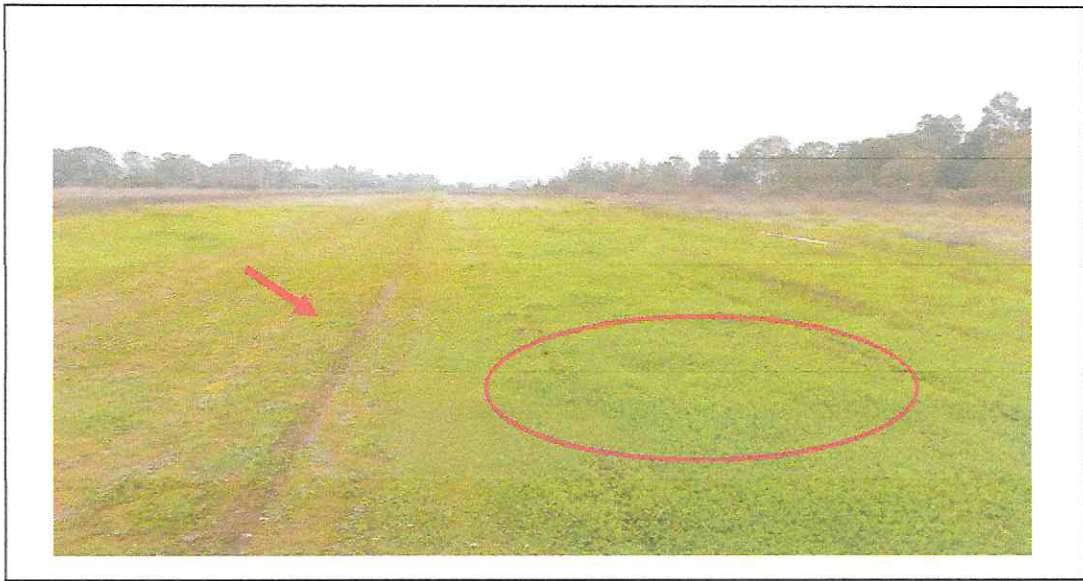
**FOTO N° 6 Condición de la pista.**

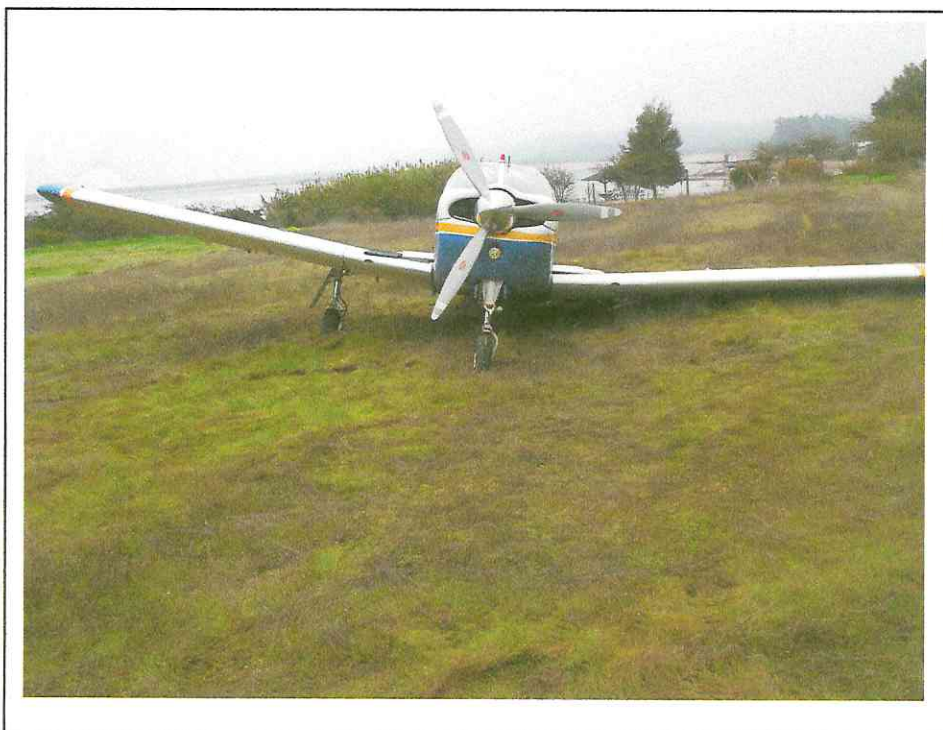
- 4.1. La aeronave estaba inclinada hacia el lado izquierdo, la pierna del mismo lado se encontró doblada y debajo del ala. Las otras dos, principal derecha y de nariz estaban extendidas y sin daños.
- 4.2. La palanca del tren de aterrizaje estaba en posición abajo.
- 4.3. Los certificados de matrícula y de aeronavegabilidad se encontraban a bordo y estaban vigentes.

FOTOGRAFÍA N° 1, posición final de la aeronave, destacando la inclinación hacia el lado izquierdo de ella.

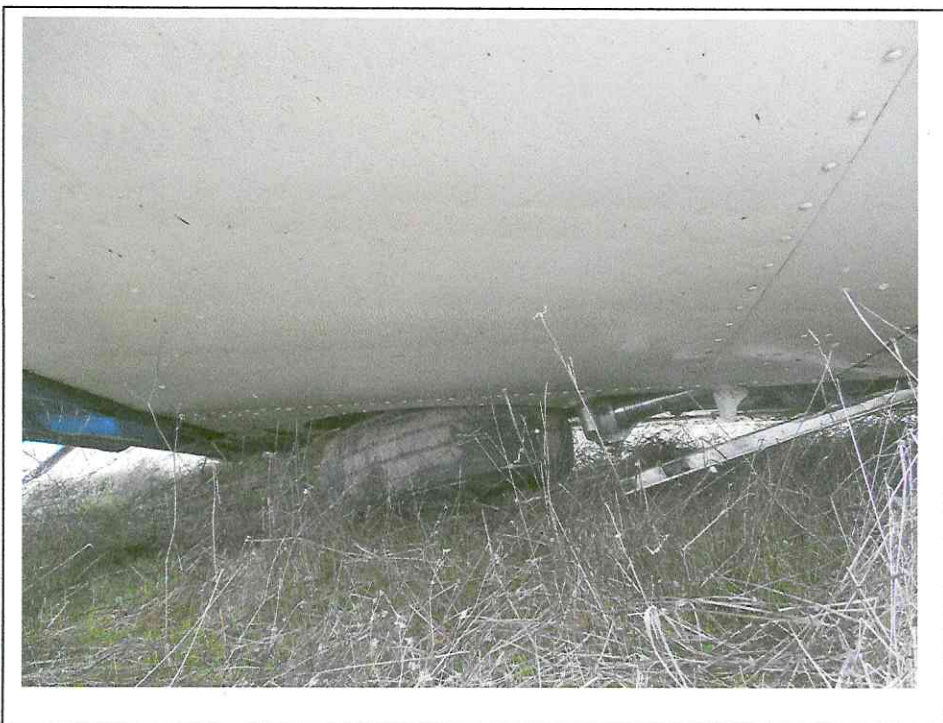
- 6.3. Durante la maniobra de viraje abrupto a que fue sometida la aeronave, el peso de ella se desplazó hacia la izquierda, por lo que la pierna del tren de ese lado absorbió dicha sobrecarga.

FOTOGRAFÍA N° 2, posición de la pierna del tren izquierdo, luego de la detención de la aeronave.

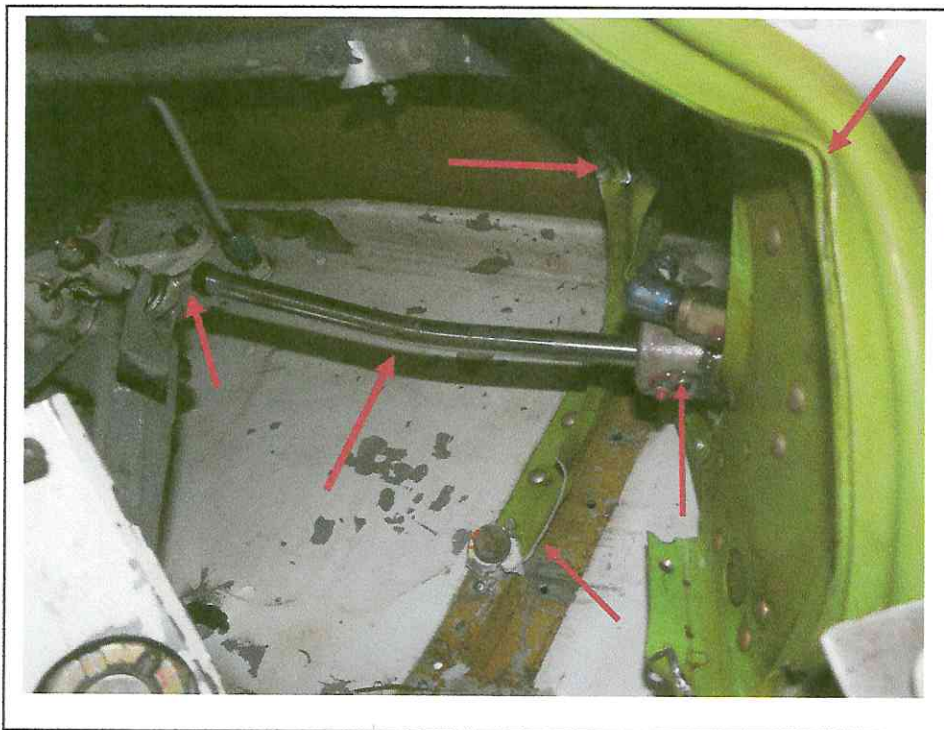
- 3.2.1. Cuaderna de la zona del pozo del tren, deformada, con varias partiduras y desprendida de su unión a la estructura en su parte delantera.
- 3.2.2. Refuerzo de la cuaderna, con material desprendido en uno de sus extremos y varios remaches de fijación a la estructura cortados.
- 3.2.3. Cuaderna de punta de ala, con pequeña deformación.
- 3.2.4. Flap, con deformación pequeña en el borde de fuga exterior.
- 3.2.5. Carenado de punta de ala, con diversas partiduras y deformaciones

- 6.2. Los daños verificados tanto en los componentes del tren de aterrizaje izquierdo, como en los elementos estructurales ubicados en las zona del pozo del tren del mismo lado, fueron de tipo instantáneo, debido a las sobrecargas y esfuerzos a la tracción a que fueron sometidas las partes afectadas, ejercida por la aeronave ante la inclinación de esta, durante el giro efectuado en una superficie de terreno reblandecido, repercutiendo especialmente en los elementos afianzadores del tren a la estructura del ala (fitting, bracket y pernos) y en la cuaderna ubicada en el pozo del tren.

FOTOGRAFÍA N°3, se aprecian daños en: cuaderna del ala, actuador tren, fitting manguera hidráulica y actuador y rod end.

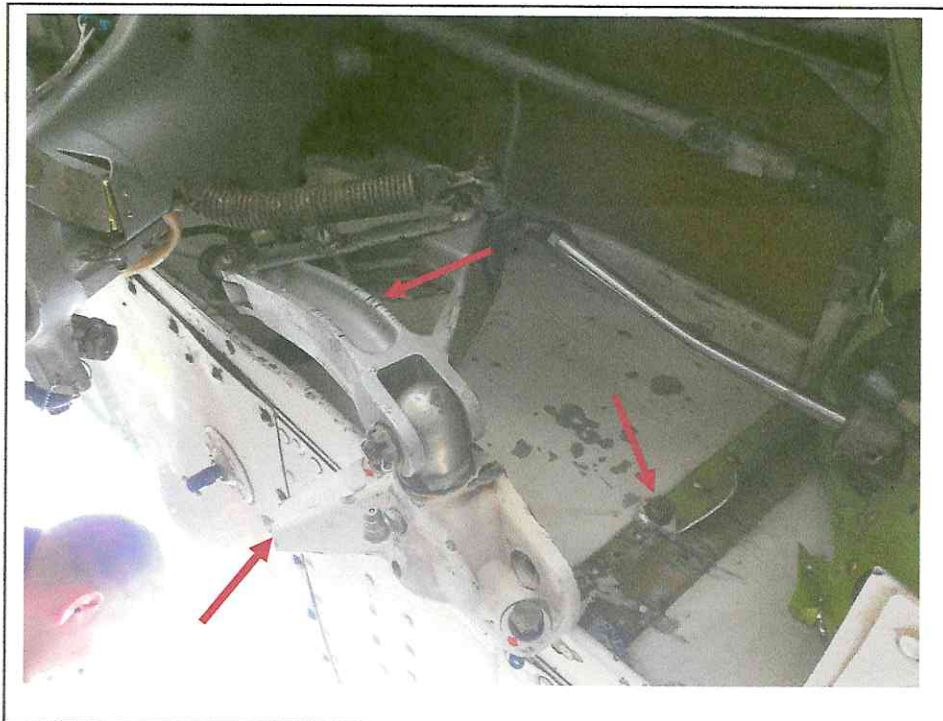
- 3.1.1. Barra de retracción del tren, quebrada.
- 3.1.2. Conjunto de soporte tren izquierdo (Bracket assembly), con uno de los extremos de fijación a la estructura quebrado y uno de los tres pernos de unión al fuselaje, cortado.
- 3.1.3. Conjunto de viga triangular (Truss Assembly), doblada.
- 3.1.4. Cilindro actuador del tren, doblado.
- 3.1.5. Fitting de unión de manguera de presión hidráulica al actuador, quebrado.
- 3.1.6. Neumático con signos de roce en su banda central en una extensión de 15 cm.
- 3.1.7. Barra actuación de portalón doblada.

FOTOGRAFÍA N° 4, se distinguen daños en el soporte de barra retracción tren, conjunto viga triangular y resorte seguro abajo tren.

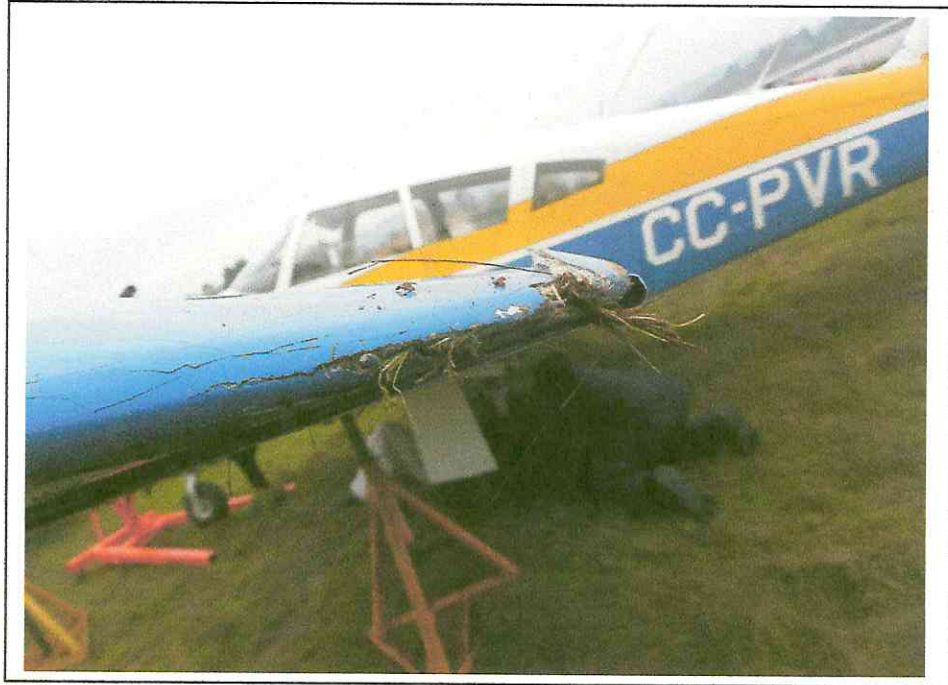
FOTOGRAFÍA N° 5, Vista de los daños en el carenado de la punta de ala izquierda.
