**INFORME FINAL
ACCIDENTE DE AVIACIÓN
Nº 1784SP**

Aeronave : Vehículo Ultraliviano Motorizado
Aerolites, modelo Aeromates.

Lugar : 750 metros al Este del Aeródromo de
Melipilla (SCMP), Región
Metropolitana.

Fecha : 25 de agosto de 2016

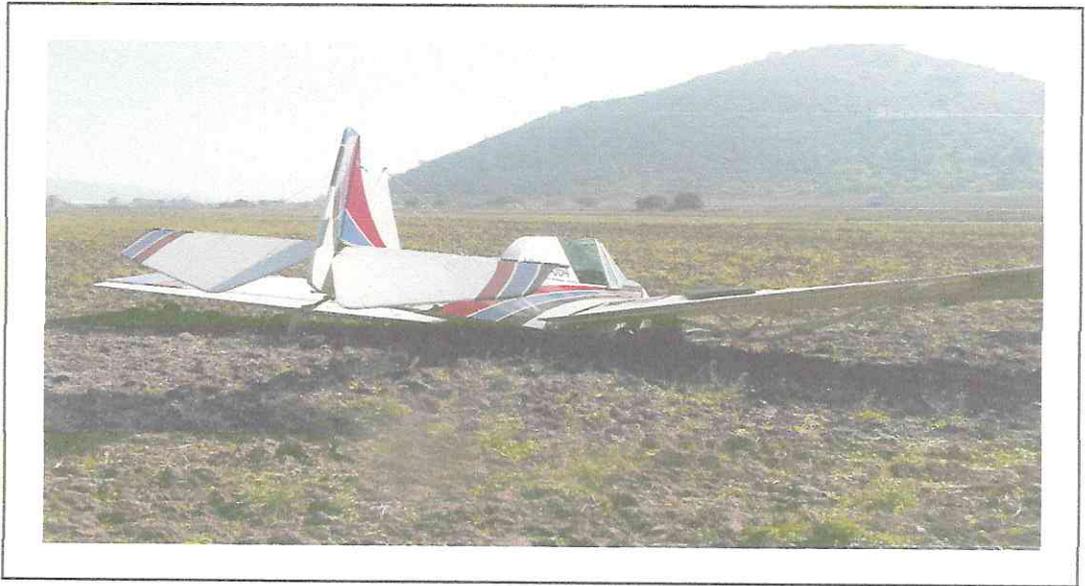
A consecuencia del accidente, la aeronave resultó con daños estructurales en las alas, fuselaje, tren de aterrizaje y hélice.

FOTO N° 1 Aeronave accidentada

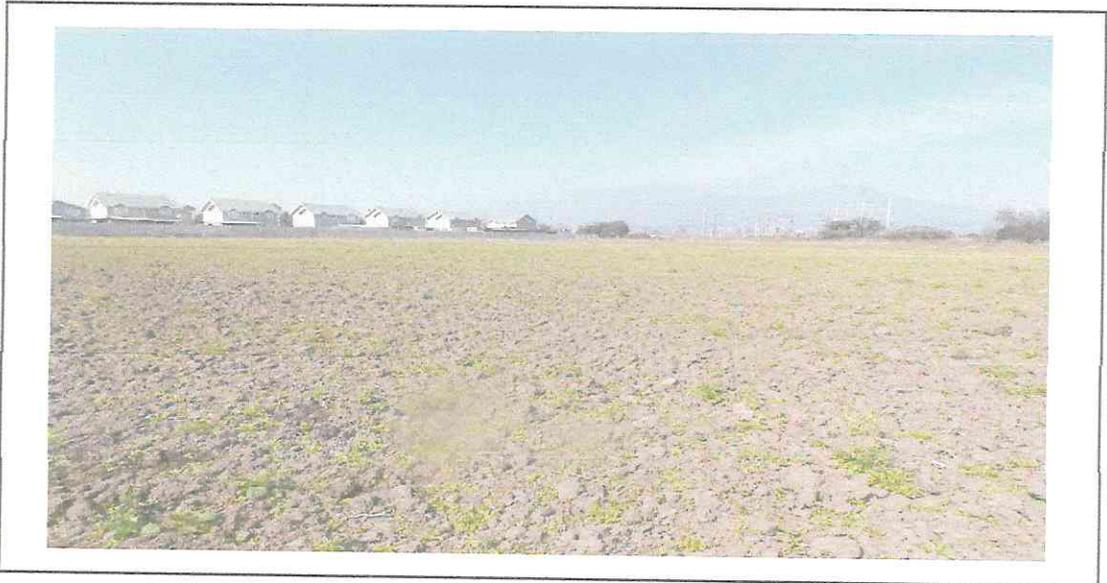
El terreno donde aterrizó forzosamente la aeronave ultraliviana es colindante por el Este con la pista 26 del Aeródromo de Melipilla (SCMP) de coordenadas 33°40'28" Sur / 71°11'04" Oeste. Es un terreno de aproximadamente 23 hectáreas, libre de obstáculos, dedicado al cultivo de papas al momento de producirse el suceso. Era un terreno recién cosechado y arado, por lo que se encontraba duro y con presencia de terrones de distintos tamaños.

FOTO N° 2 Lugar del aterrizaje forzoso

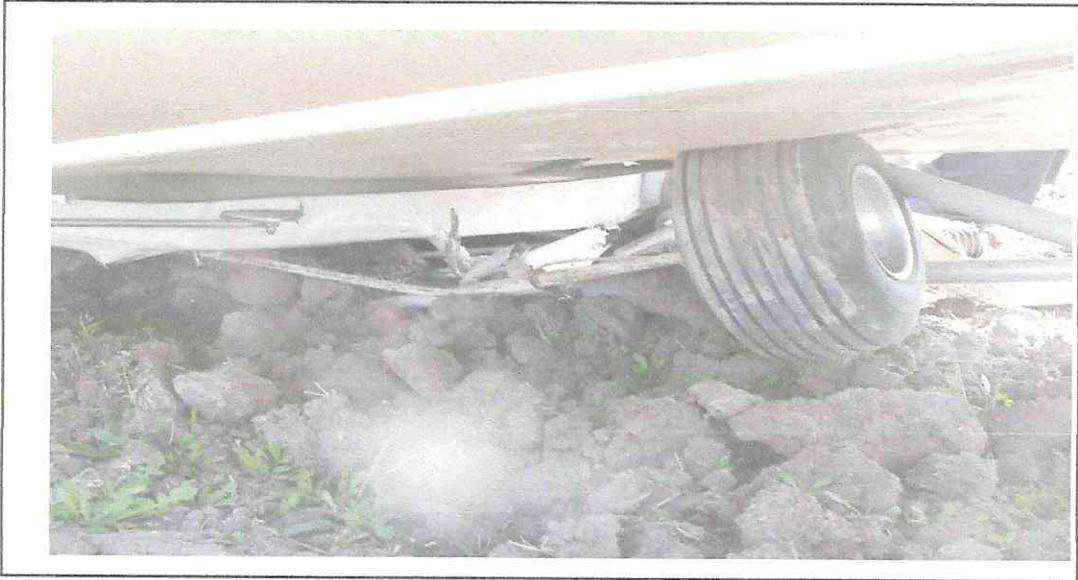
FOTO N° 3 Daños en el tren de aterrizaje, se observa poco desplazamiento.

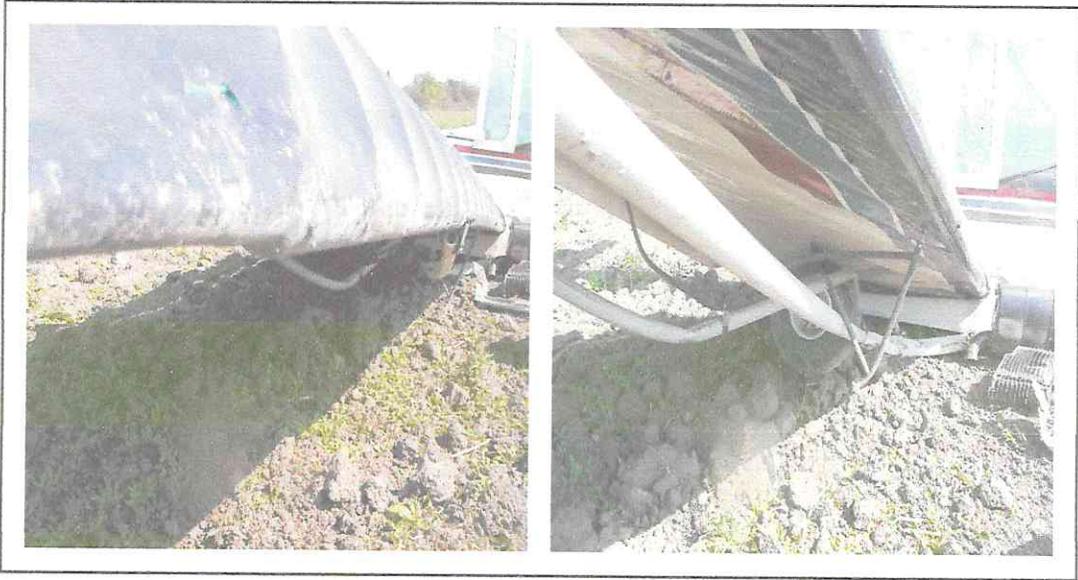
- 1.6.6.5. No había dispersión de restos.
- 1.6.6.6. Ambas alas presentaban deformaciones en sus montantes y tela desgarrada.
- 1.6.6.7. El fuselaje de la aeronave y el cono de cola presentaron deformaciones debido al impacto contra el terreno.

FOTO N° 4 Daños en las alas

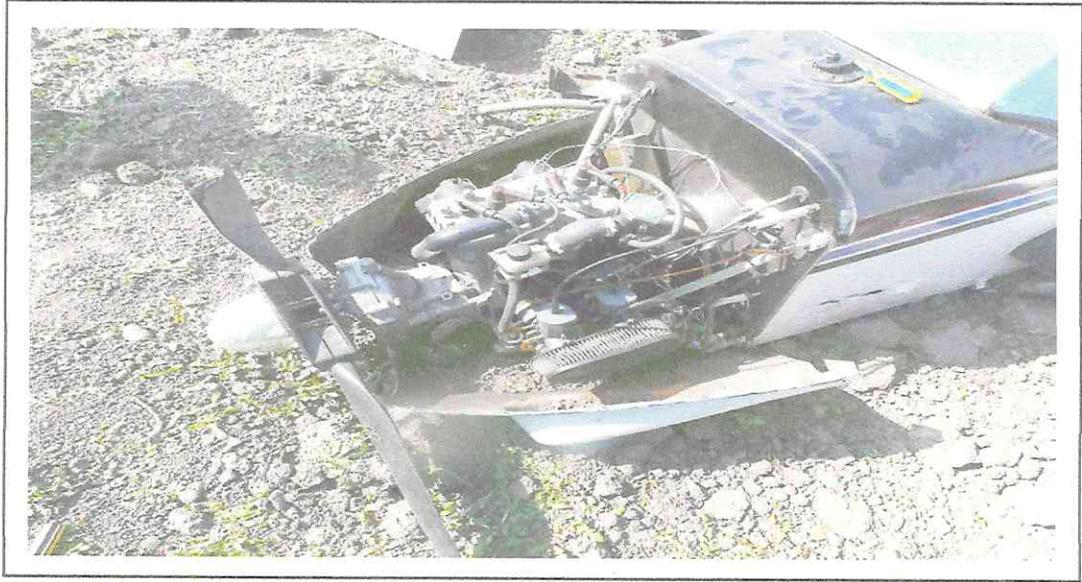
FOTO N° 5 Daños en el motor

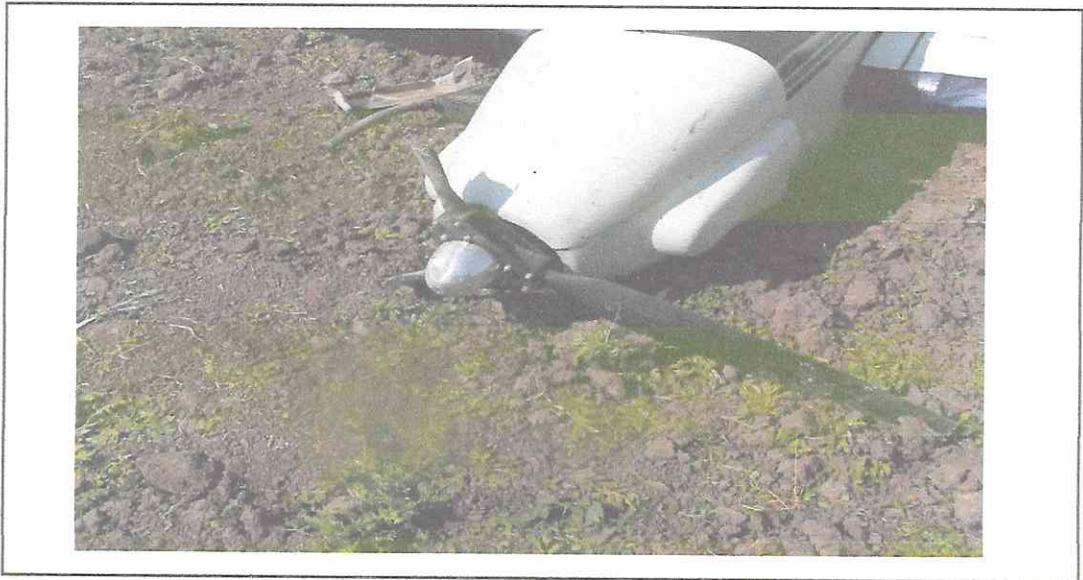
- 1.6.6.8. Dos palas de la hélice tripala, estaban quebradas y desprendidas.
- 1.6.6.9. Se efectuó una prueba de las superficies de control de vuelo, sin observaciones.

FOTO N° 6 Daños hélice

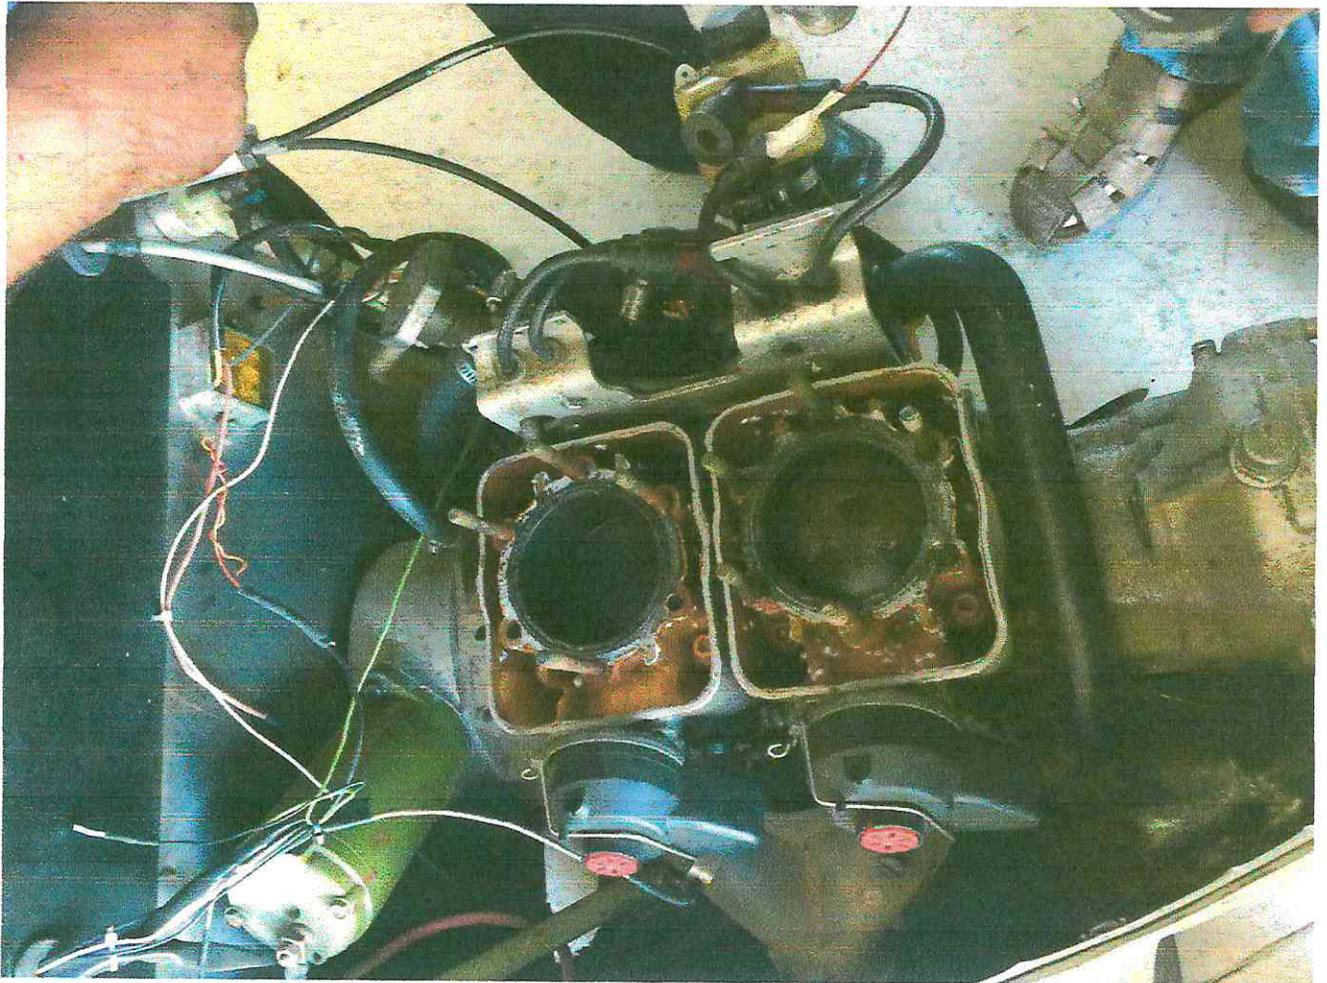
- 2.4. En la inspección efectuada al motor, se pudo observar exceso de temperatura en cilindro delantero, lo cual podría haber sido provocado por una falta de lubricación (exceso de bencina en relación con el aceite).

probable que la mezcla no fuera homogénea, particularmente cuando ingresó al motor, provocando la sobre temperatura.

Detención del motor en vuelo, debido a la operación con una mezcla combustible/aceite inadecuada.

- k. En el cilindro delantero se encontró que el pistón tenía indicios de un exceso de temperatura, producido por exceso de combustible en el motor.
- l. Se cargó el motor con la mezcla de aceite combustible adecuada y se preparó para una puesta en marcha.

Fotografía N°1. Cilindro delantero con muestras, de calentamiento.

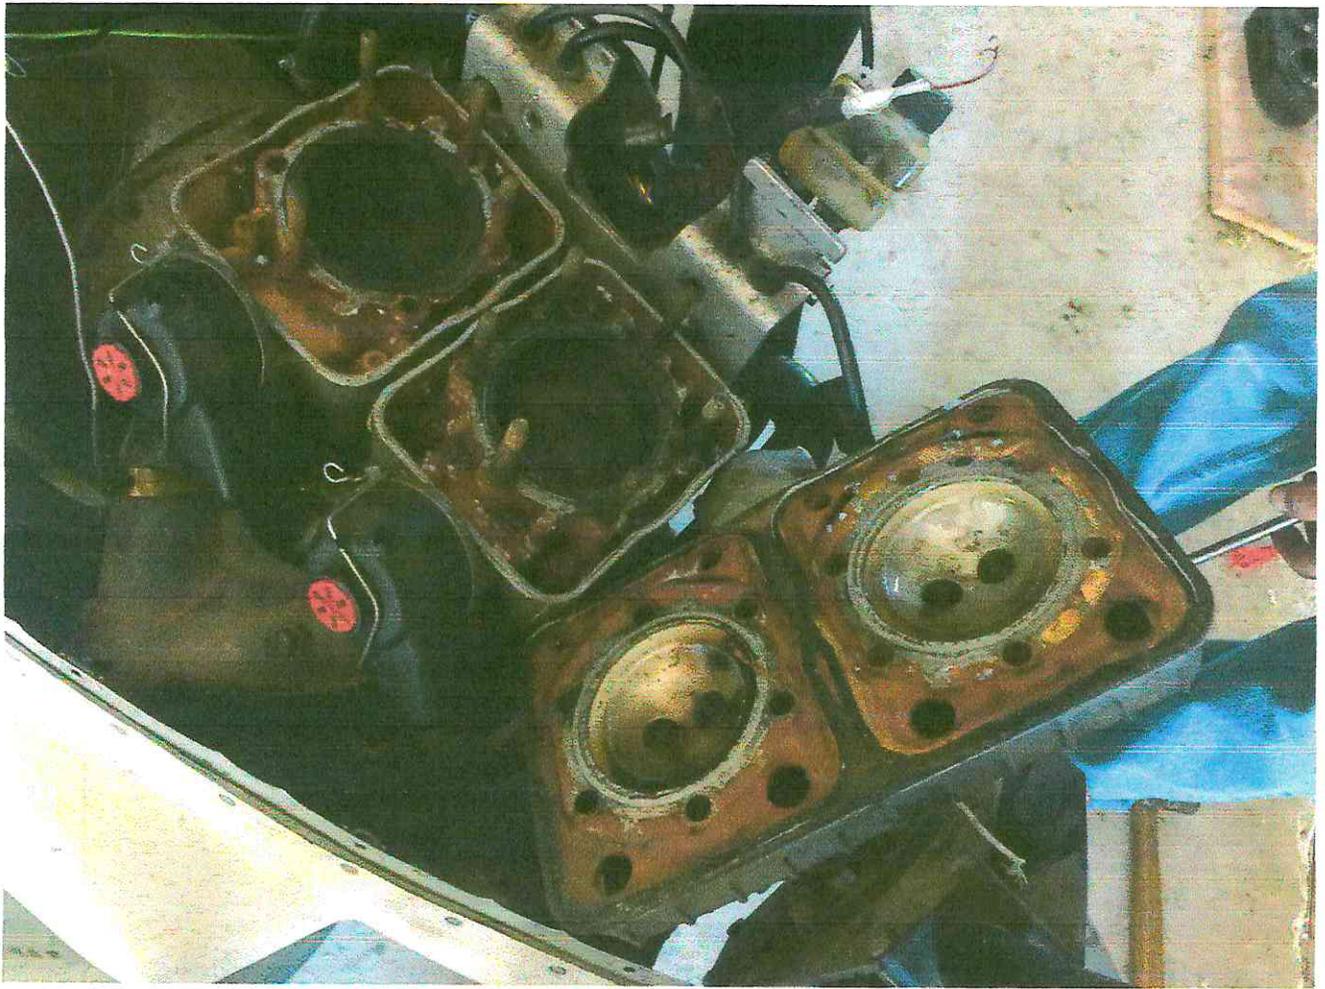
- j. Se abrió el motor sacando la tapa superior y se observó que la junta de culata se encontraba sin quemaduras y correctamente sellada. La junta del cigüeñal estaba sin presencia de fugas.

Fotografía N°2. Cilindros con su respectiva tapa.
