DIRECCIÓN GENERAL DE AERONÁUTICA CIVIL  
DEPARTAMENTO PREVENCIÓN DE ACCIDENTES

**INFORME FINAL  
ACCIDENTE DE AVIACIÓN  
Nº 1785AE**

Aeronave : Parapente marca OZONE, Ultralite  
2 19.  
Lugar : Parque Cordillera, San Carlos de  
Apoquindo, Comuna de Las  
Condes, Región Metropolitana.  
Fecha : 10 de septiembre de 2016.

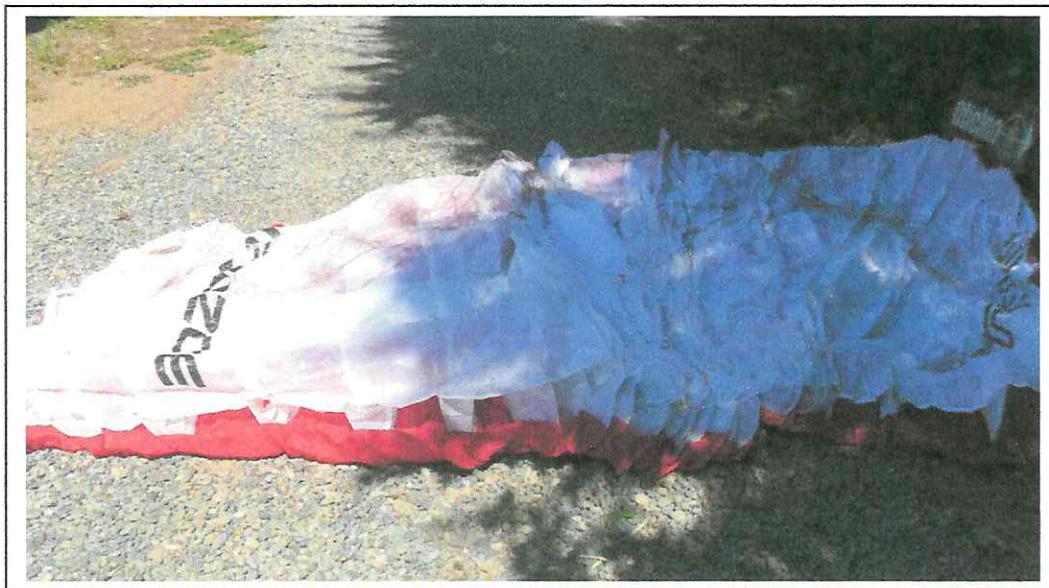
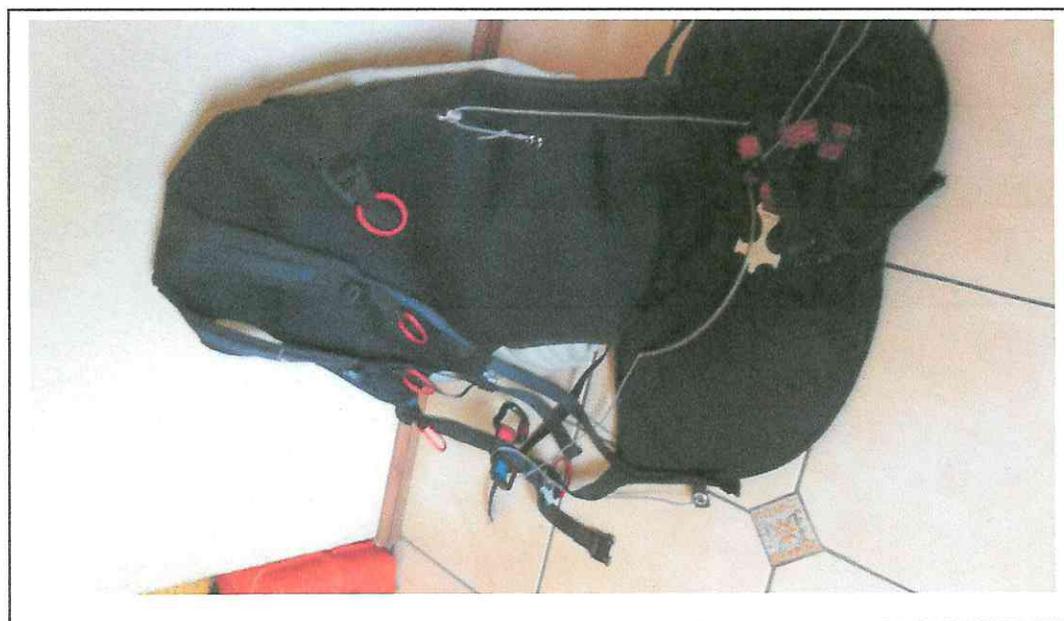
ANEXO 1 "A" 1  
FOTOGRAFÍA DEL PARAPENTE

El parapente marca Ozone, Ultralite 2 19 y la silla, resultaron sin daños.

Parapente Ozone con su silla sin daños.
