DIRECCIÓN GENERAL DE AERONÁUTICA CIVIL  
DEPARTAMENTO PREVENCIÓN DE ACCIDENTES

# INFORME FINAL ACCIDENTE DE AVIACIÓN Nº 1786CG

Aeronave : Avión marca Cessna, modelo  
208B.

Lugar : Aeródromo Marcel Marchant  
B. (SCPF), Comuna de Puerto  
Montt, Región de Los Lagos.

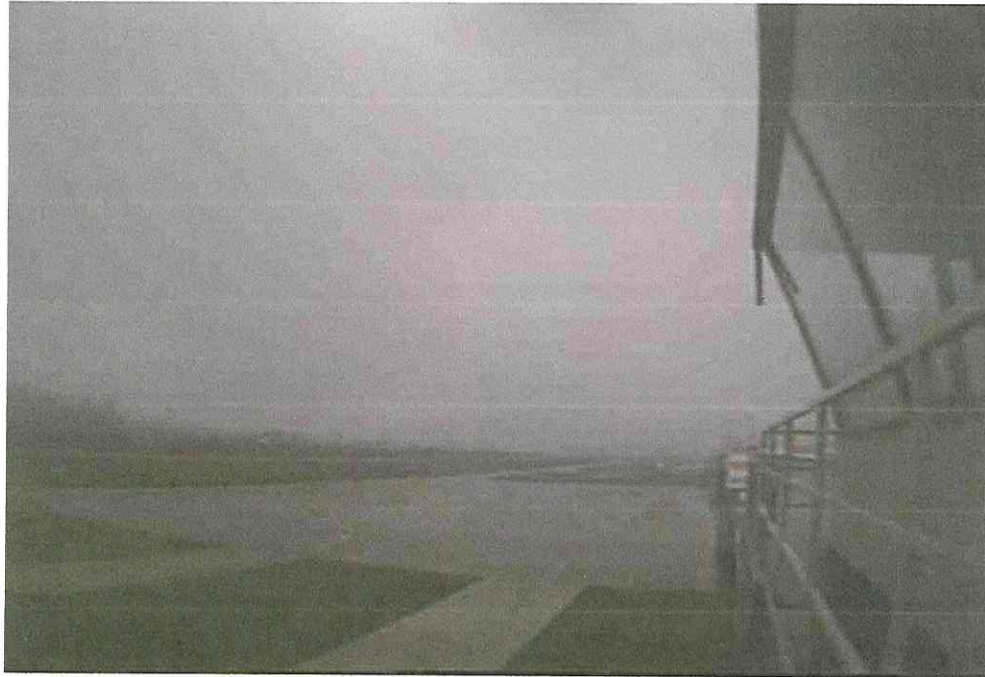
- a. Fotografía de la cámara meteorológica del Aeródromo Marcel Marchant B. (SCPF)  
17/09/2016, 12:43:48 hora local.

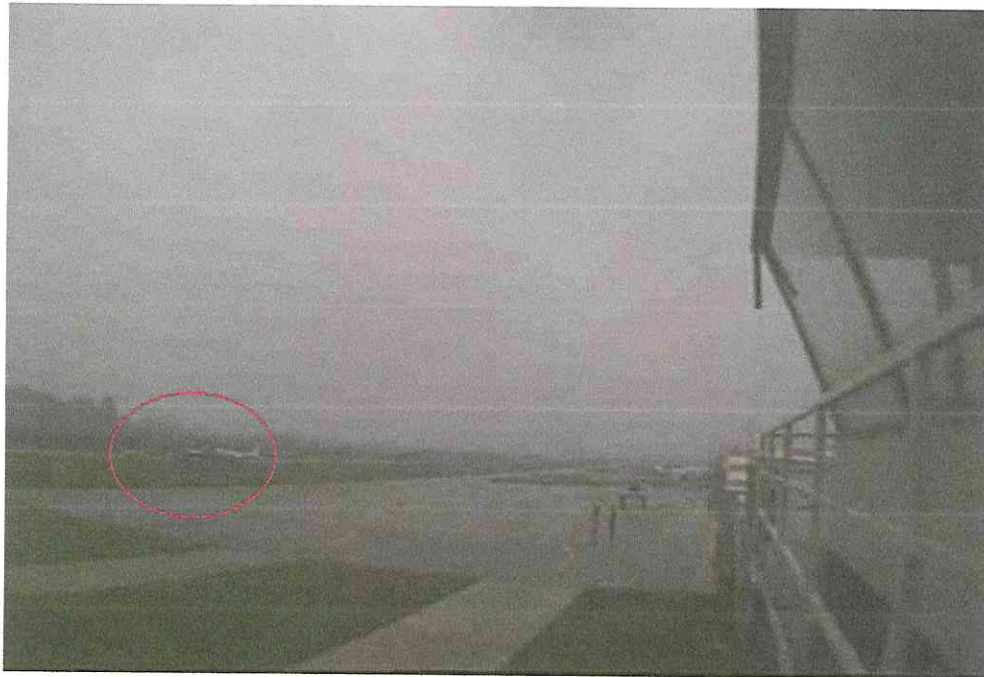
- b. Fotografía de la cámara meteorológica del Aeródromo Marcel Marchant B. (SCPF)  
17/09/2016, 12:53:51 hora local.

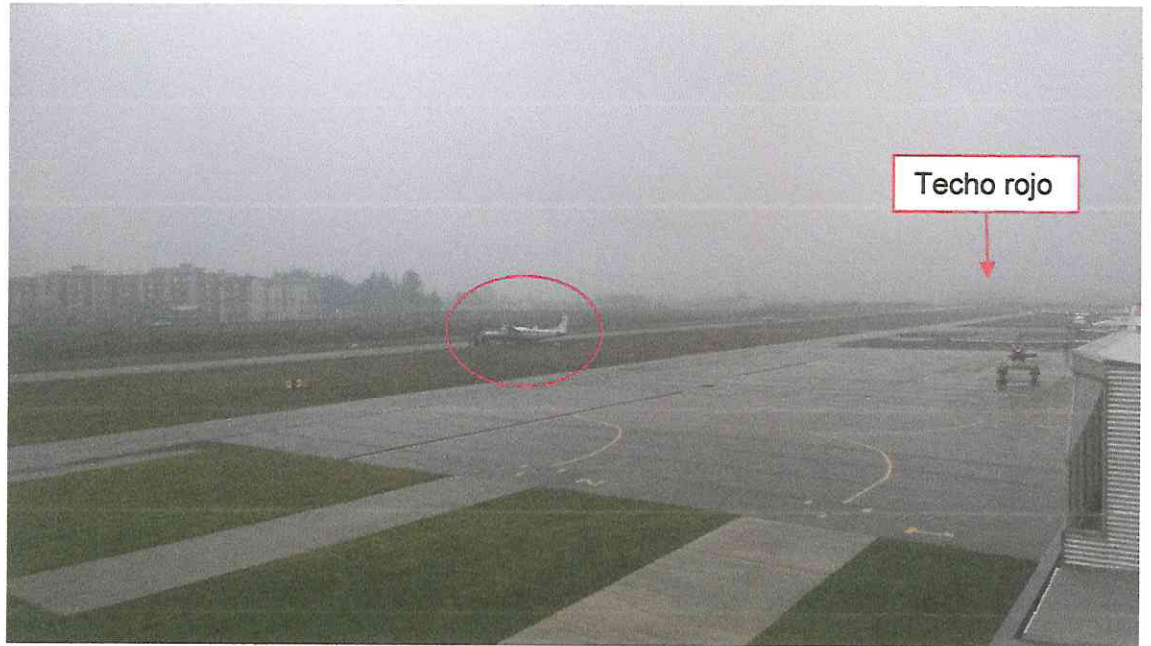
- c. Fotografía tomada desde la torre de control AFIS, momentos después del suceso de aviación 17/09/2016, 12:53 hora local. Con la referencia visual ubicada a 955 metros de la torre de control, correspondiente al techo de color rojo de un edificio.

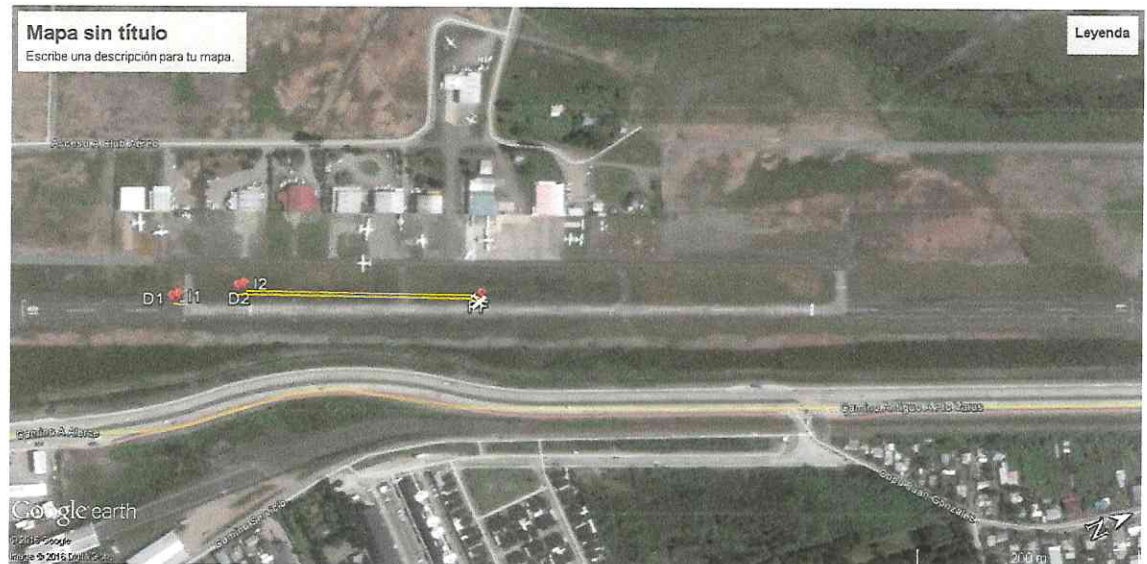
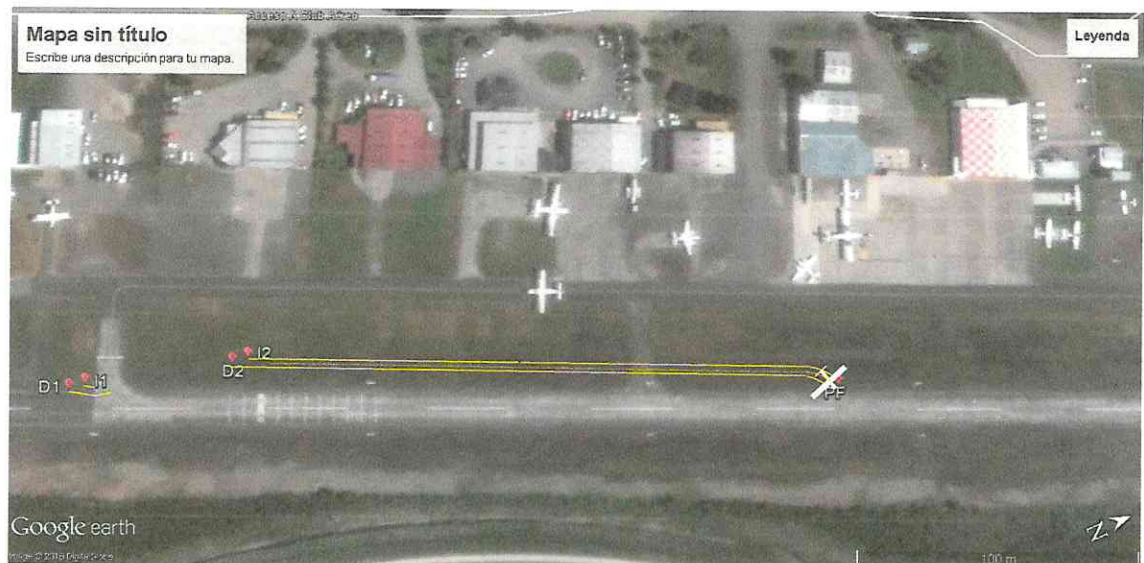
1.11.6. Croquis referencial de las huellas dejadas por la aeronave (no sujeto a escala).

- 1.11.1. La aeronave quedó en la posición final sobre su tren de aterrizaje, con daños en la rueda derecha del tren principal.
- 1.11.2. La aeronave aterrizó fuera de la pista, en la franja de pista Oeste, a 136 metros al Norte del umbral de la pista 01, apoyando la rueda derecha del tren principal de aterrizaje que dejó una huella en diagonal hacia la pista de 6,8 metros de largo, que continuaba sobre la calle de rodaje Charlie, dejando un surco de 3 mm de ancho, por 1 mm de profundidad, de 2 metros de largo, que se alejaba de la pista mientras avanzaba. Esta huella tiene características de haber sido dejada por el borde externo de la masa de la rueda derecha de la aeronave.

- 1.11.3. La rueda izquierda del tren principal de aterrizaje, dejó una huella sobre la tierra de la franja Oeste de 1,45 metros de largo, paralela a la dejada por la rueda derecha, que llegaba hasta el borde Sur de la calle de rodaje Charlie. No se observaron huellas del tren de aterrizaje de nariz en la superficie.

- 1.11.4. 50 metros hacia el Norte, sobre la misma franja a 12.5 metros de la pista al Oeste, se observó nuevamente una huella de contacto que comenzaba con la rueda derecha,

5,6 metros más al Norte se observó la huella de la rueda izquierda y 6 metros más al Norte, comenzaba la huella de la rueda del tren de nariz.

1.11.5. Las huellas del tren de aterrizaje continuaban paralelas a la pista por aproximadamente 222 metros, atravesando la calle de rodaje delta, describiendo, en su final, un giro a la derecha orientado al Noreste. La huella de la rueda de nariz terminaba sobre la pista y las del tren principal de aterrizaje sobre la franja de pista Oeste.

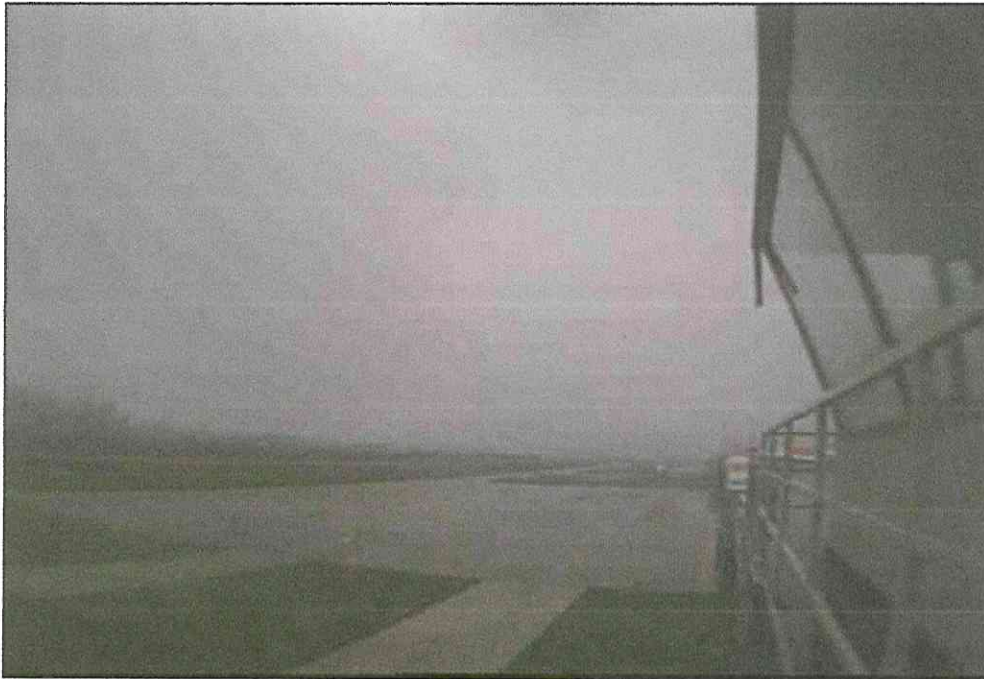
**FOTOGRAFÍA 01**  
Fotografía de la cámara meteorológica del Aeródromo Marcel Marchant B. (SCPF) 17/09/2016, 12:43:48 hora local.

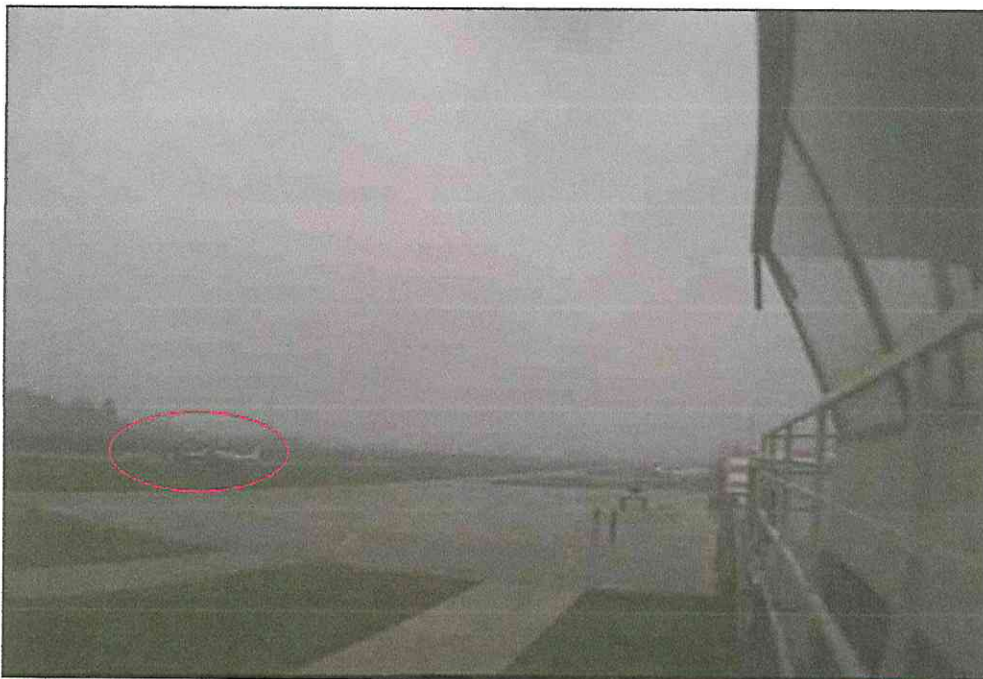
**FOTOGRAFÍA 02**  
Fotografía de la cámara meteorológica del Aeródromo Marcel Marchant B. (SCPF) 17/09/2016, 12:53:51 hora local

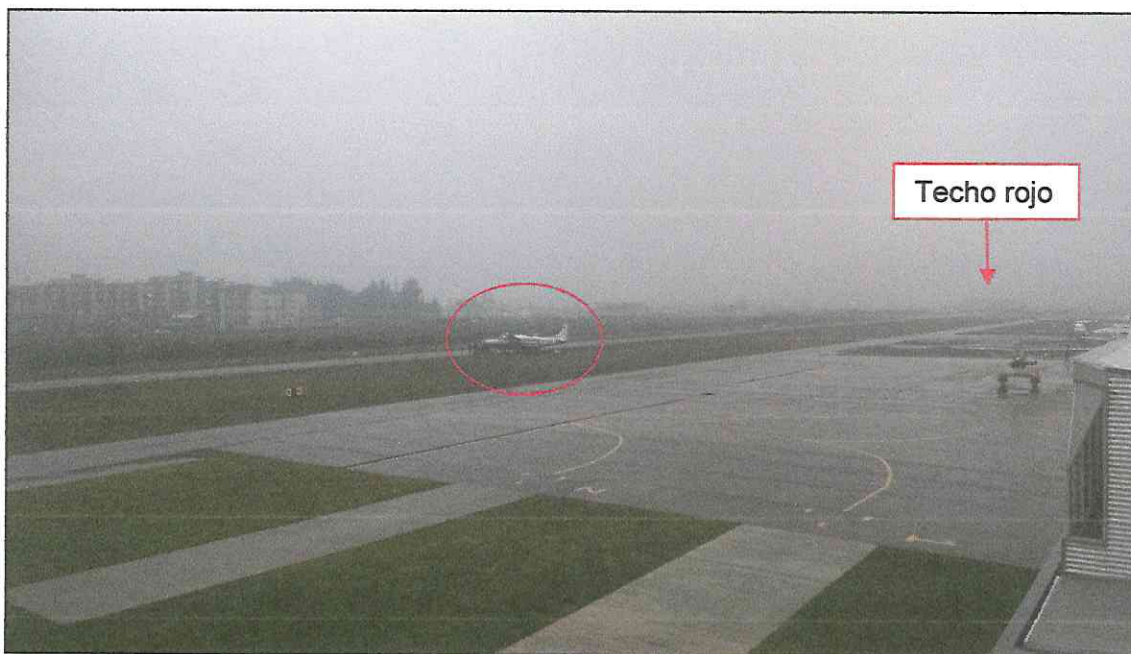
**FOTOGRAFÍA 03**

Fotografía tomada desde la torre de control AFIS, momentos después del suceso de aviación 17/09/2016, 12:53 hora local. Con la referencia visual ubicada a 955 metros de la torre de control, correspondiente al techo de color rojo de un edificio.

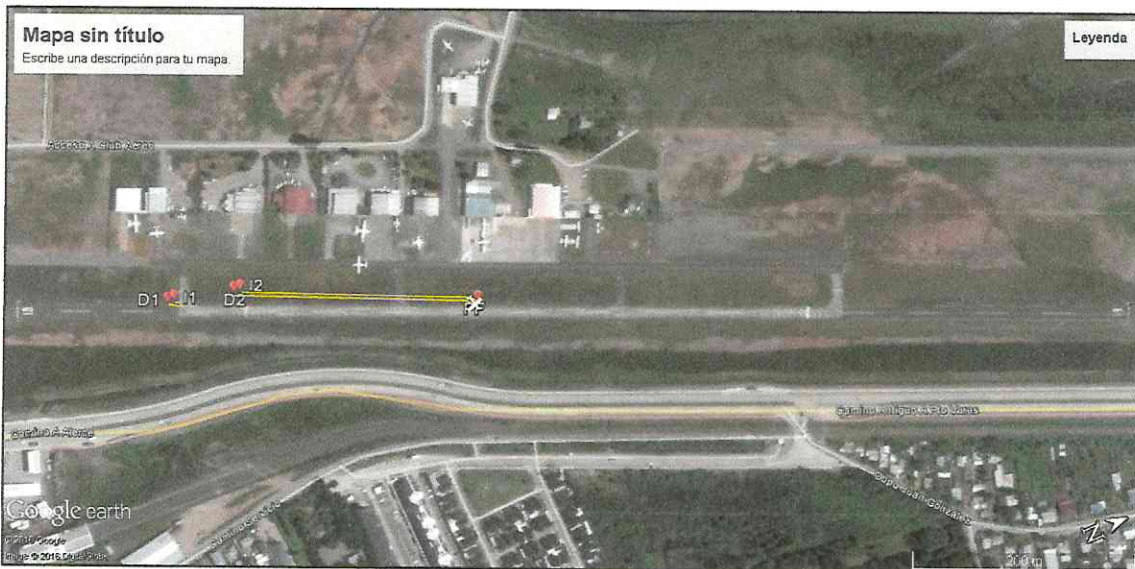
**FOTOGRAFÍA 06**  
Croquis referencial de las huellas dejadas por la aeronave (no sujeto a escala).

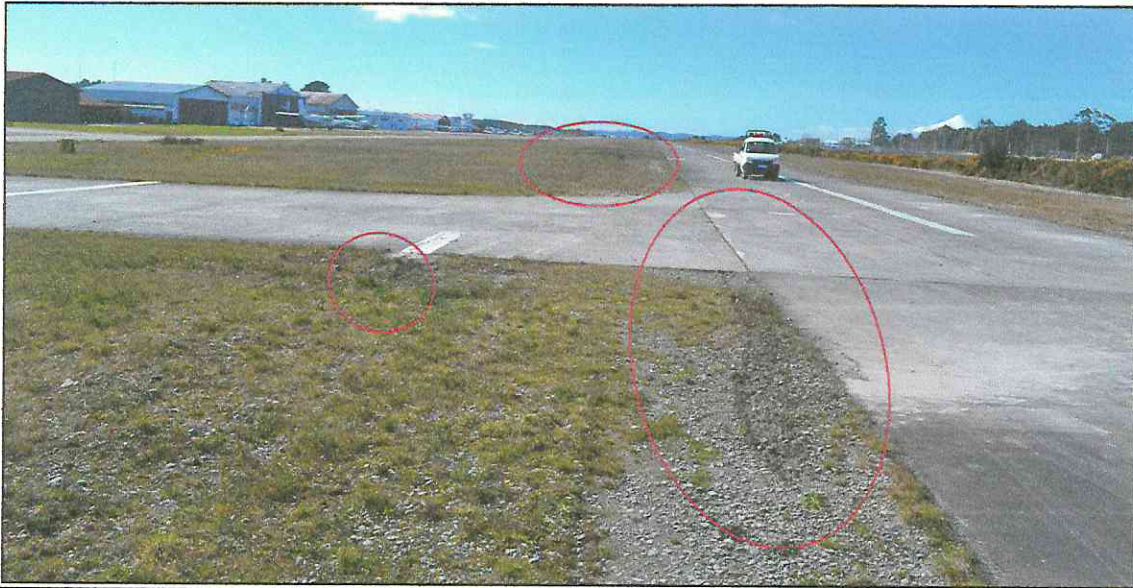
- 1.6.6.1. Desde la torre de control, se observó que en la franja de pista Oeste de la pista, que es de tierra, habían marcas dejadas por el tren de aterrizaje de la aeronave Cessna 208B, que comenzaba antes de la intersección con la calle de rodaje Delta y terminaban después de la intersección con la calle de rodaje Charlie.

**FOTOGRAFÍA 07**  
Huellas dejadas por el tren de aterrizaje sobre la franja de pista 01.

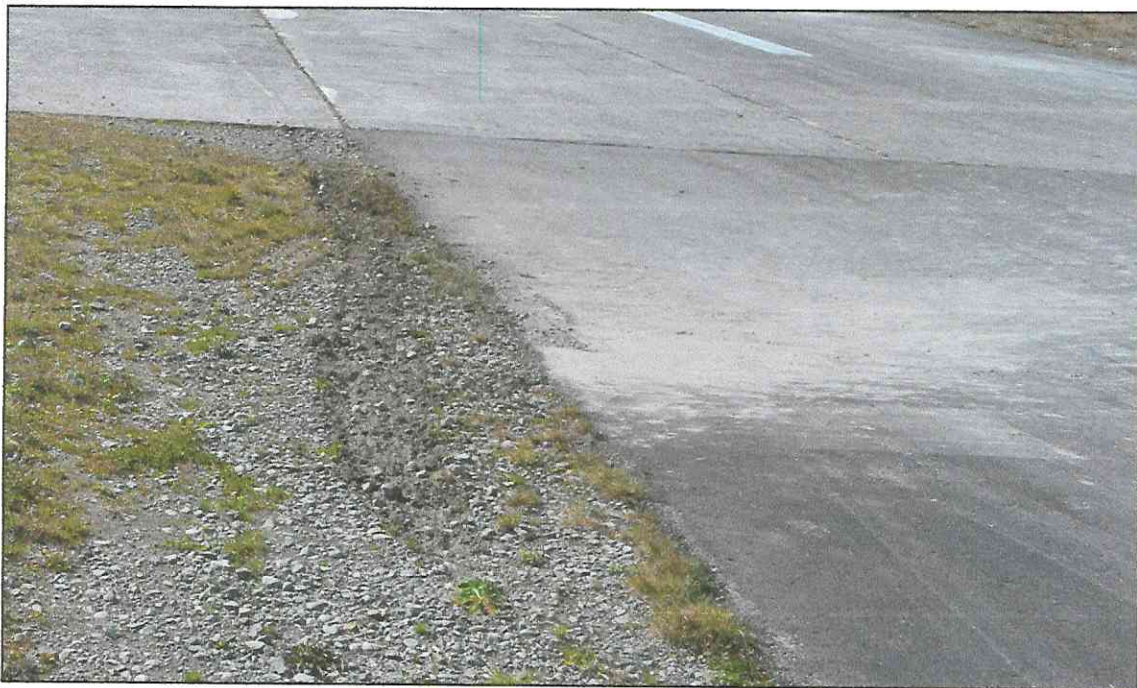
- 1.6.6.3. A 136 metros al Norte del umbral de la pista 01, antes de la intersección con la calle de rodaje Charlie, se observó en la tierra de la franja de pista Oeste, el primer contacto de la aeronave, correspondiente a la rueda derecha del tren principal de aterrizaje, de 6,8 metros de largo que se acercaba en diagonal hacia la pista, de izquierda a derecha y continuaba por sobre la calle de rodaje Charlie, dejando un surco sobre el concreto de 2 metros de largo, que se alejaba de la pista mientras avanzaba. El surco tenía características de haber sido dejada por el borde externo de la masa de la rueda derecha.

**FOTOGRAFÍA 08**  
Primera huella de contacto dejada por la rueda del tren de aterrizaje derecho.

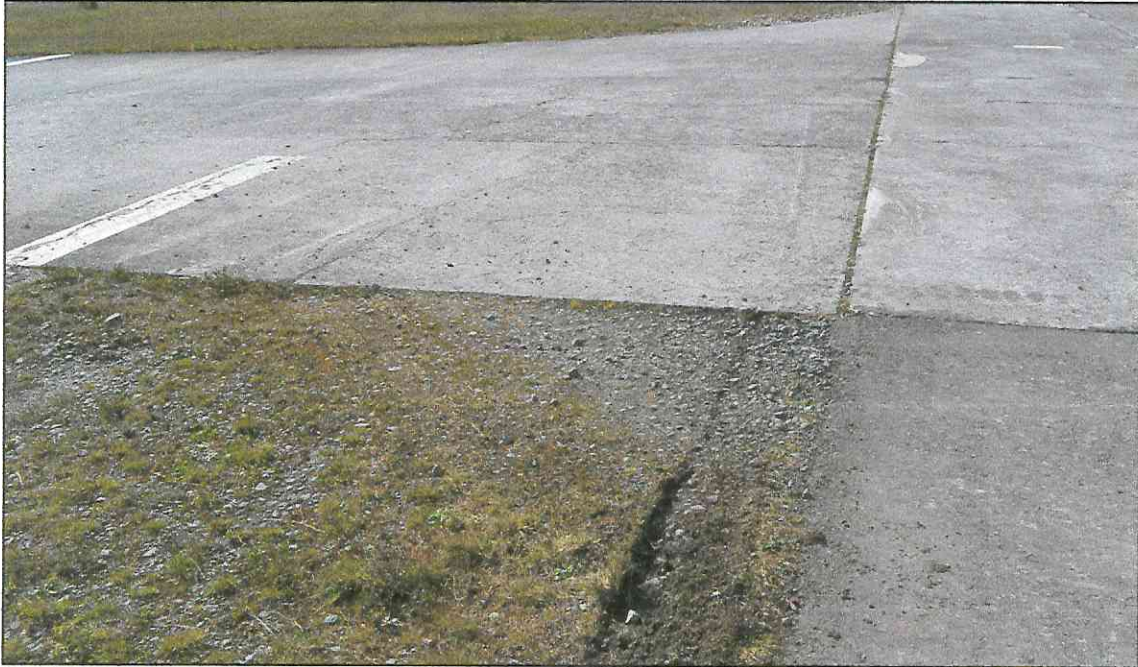
FOTOGRAFÍA 09

Primera huella de contacto dejada por la rueda del tren de aterrizaje derecho, sobre la calle de rodaje Charlie.

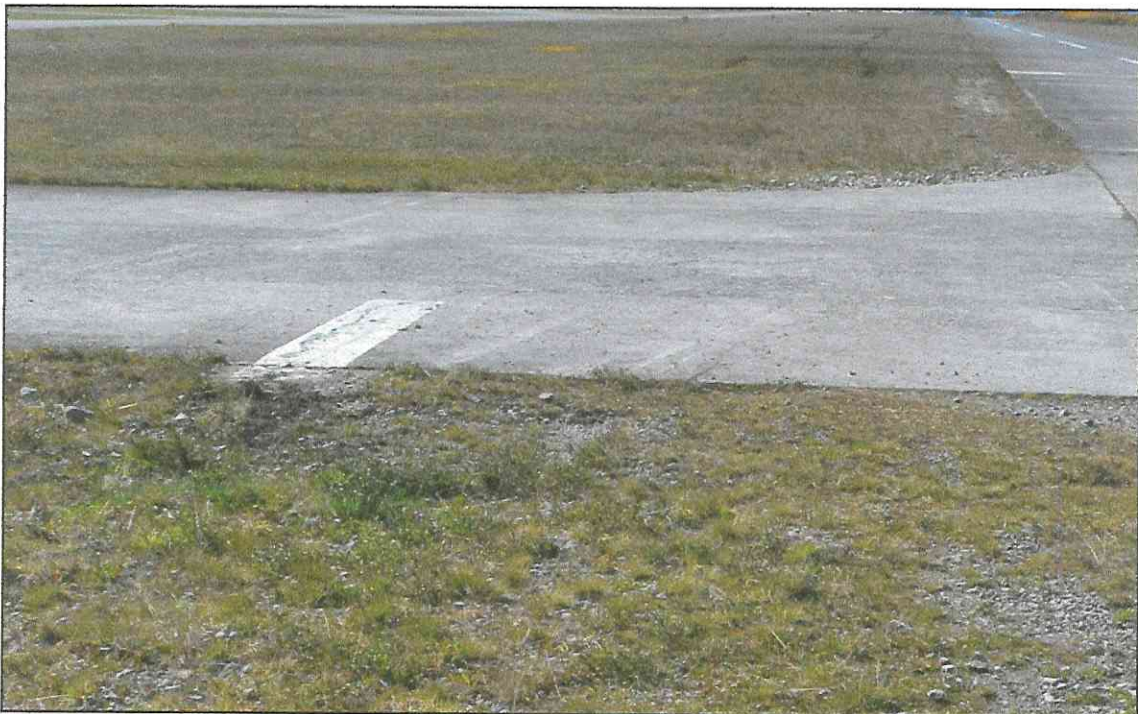
FOTOGRAFÍA 10

- 1.6.6.5. La rueda izquierda del tren principal de aterrizaje, dejó una huella sobre la tierra de la franja Oeste de 1,45 metros de largo, paralela a la huella dejada por la rueda derecha, que llegaba hasta el borde Sur de la calle de rodaje Charlie.

Huella del primer contacto dejado por la rueda izquierda del tren de aterrizaje.

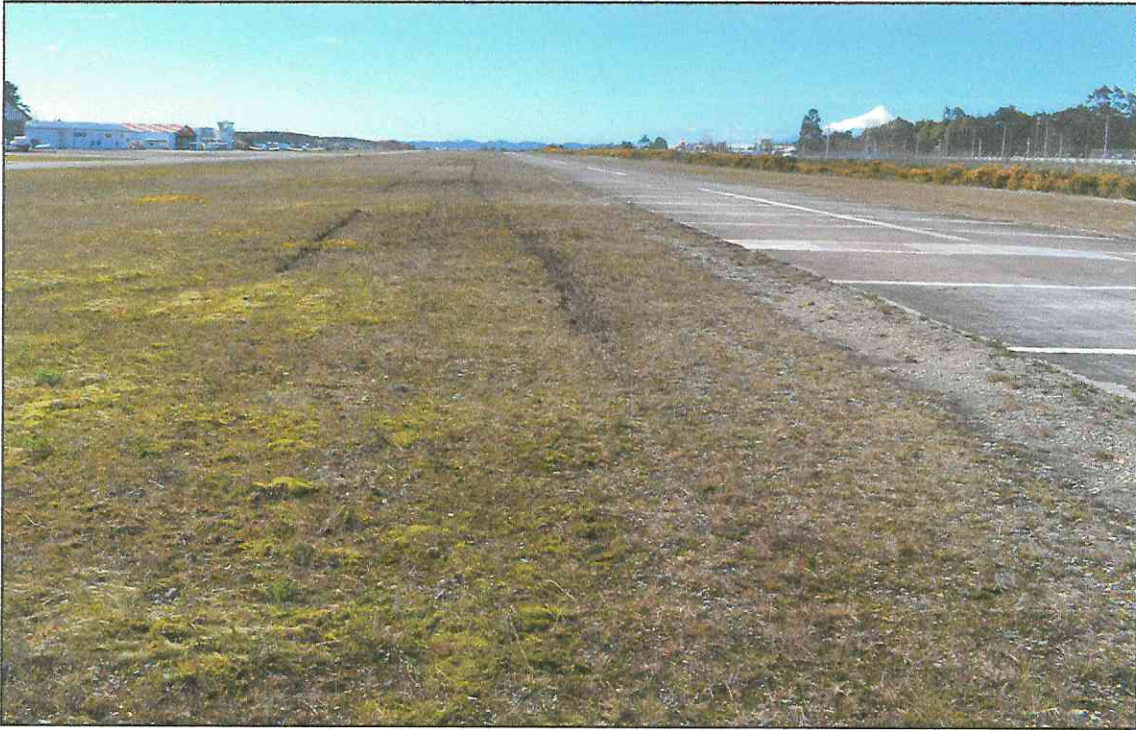
FOTOGRAFÍA 11

- 1.6.6.6. 50 metros más el Norte de la calle de rodaje Charlie, sobre la misma franja de pista, a 12.5 metros del borde Oeste de la pista, se observaron las huellas de la rueda derecha, posteriormente la izquierda y finalmente la rueda del tren de nariz.

Huella de contacto dejadas por tren de aterrizaje, durante la carrera de aterrizaje, después del rebote de la aeronave.

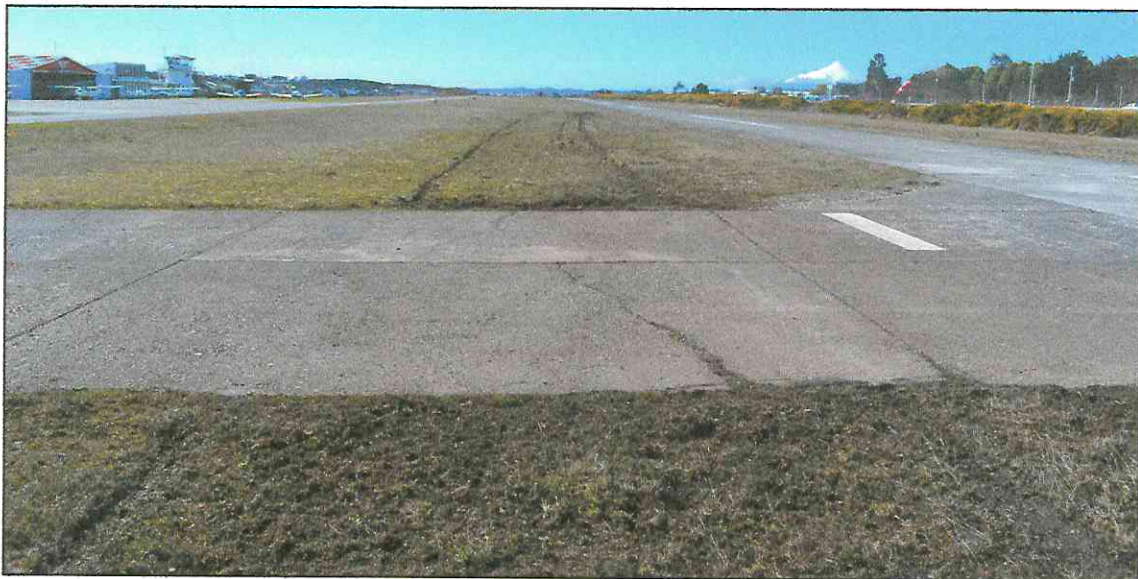
FOTOGRAFÍA 12

- 1.6.6.7. Las huellas del tren de aterrizaje continuaron paralelas a la pista por aproximadamente 222 metros, atravesando la calle de rodaje "D", describiendo al final del recorrido, un giro a la derecha hacia el Noreste.

Huella del tren de aterrizaje, atravesando la calle de rodaje Delta.

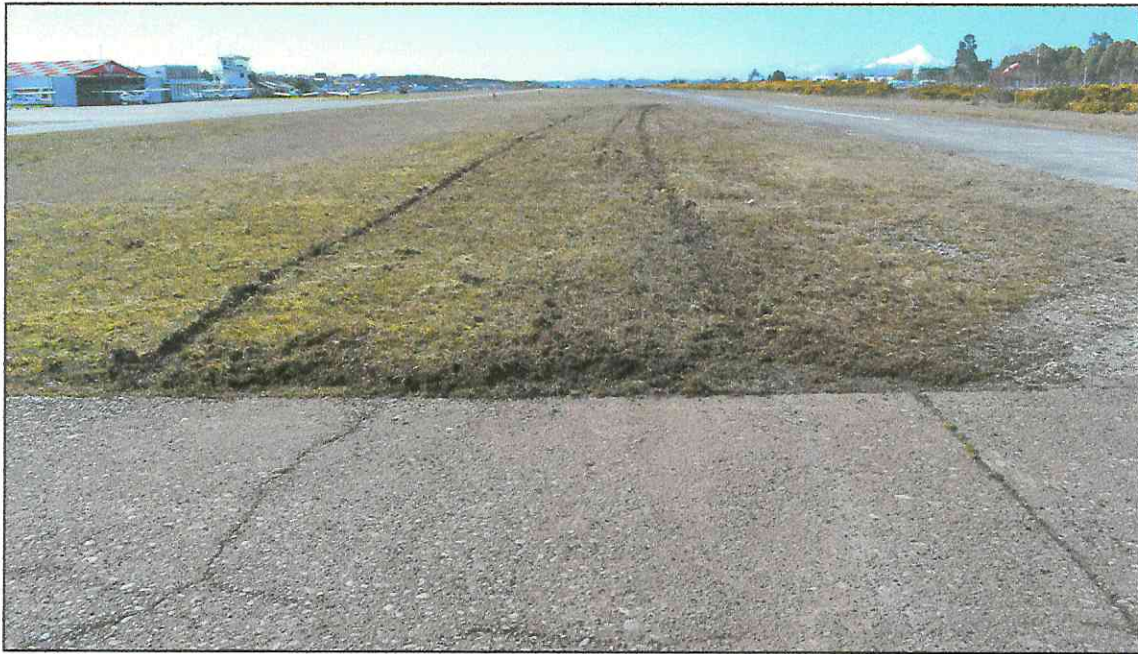
**FOTOGRAFÍA 13**  
Huella del tren de aterrizaje, durante la carrera de aterrizaje, después de cruzar la calle de rodaje Delta.

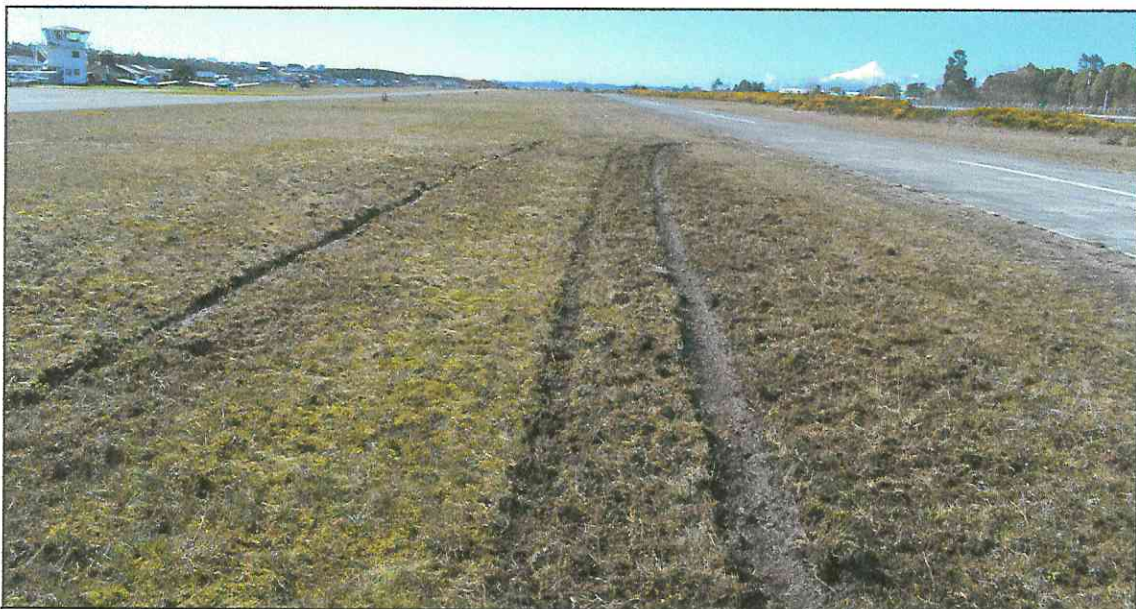
**FOTOGRAFÍA 14**  
Huella del tren de aterrizaje, hasta la posición final de la aeronave.

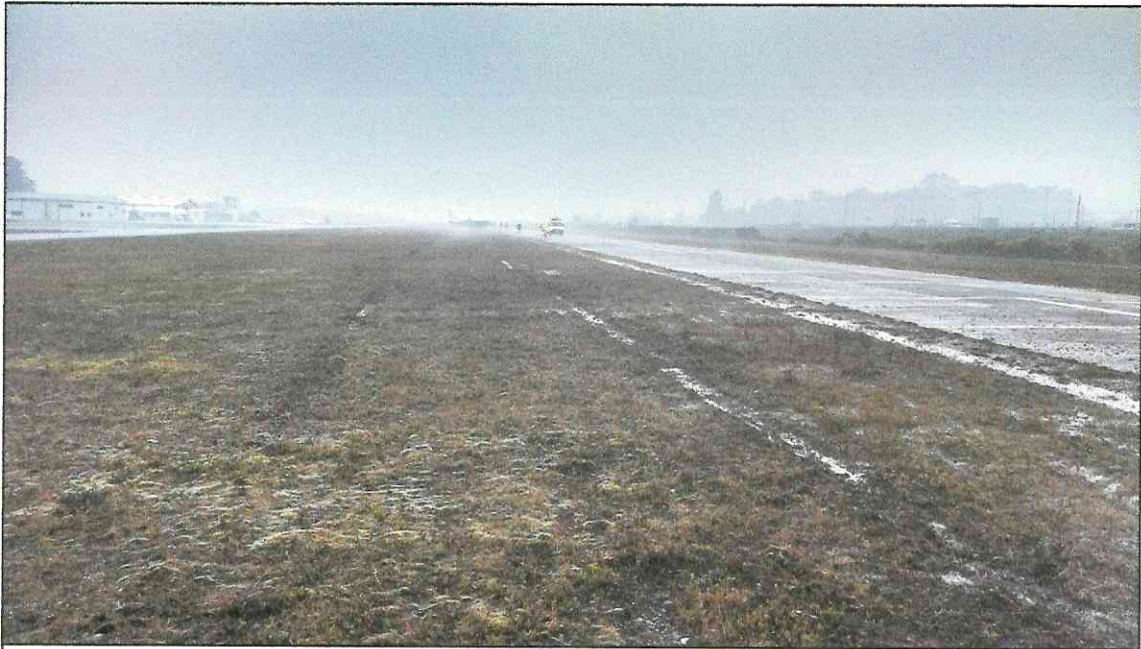
- 1.6.6.8. La huella de la rueda de nariz terminaba en el borde Oeste de la pista y las del tren principal de aterrizaje sobre la franja de pista Oeste.

**FOTOGRAFÍA 15**  
Huella del tren de aterrizaje y posición final de la aeronave.

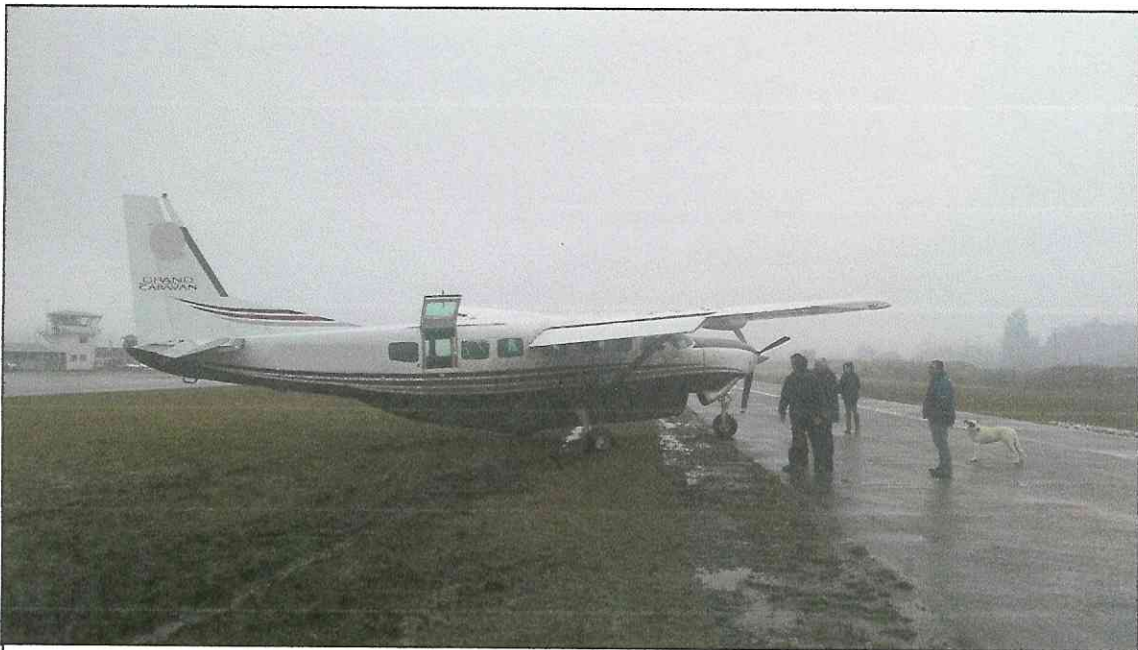
**FOTOGRAFÍA 16**  
Huella del tren de aterrizaje y posición final de la aeronave.

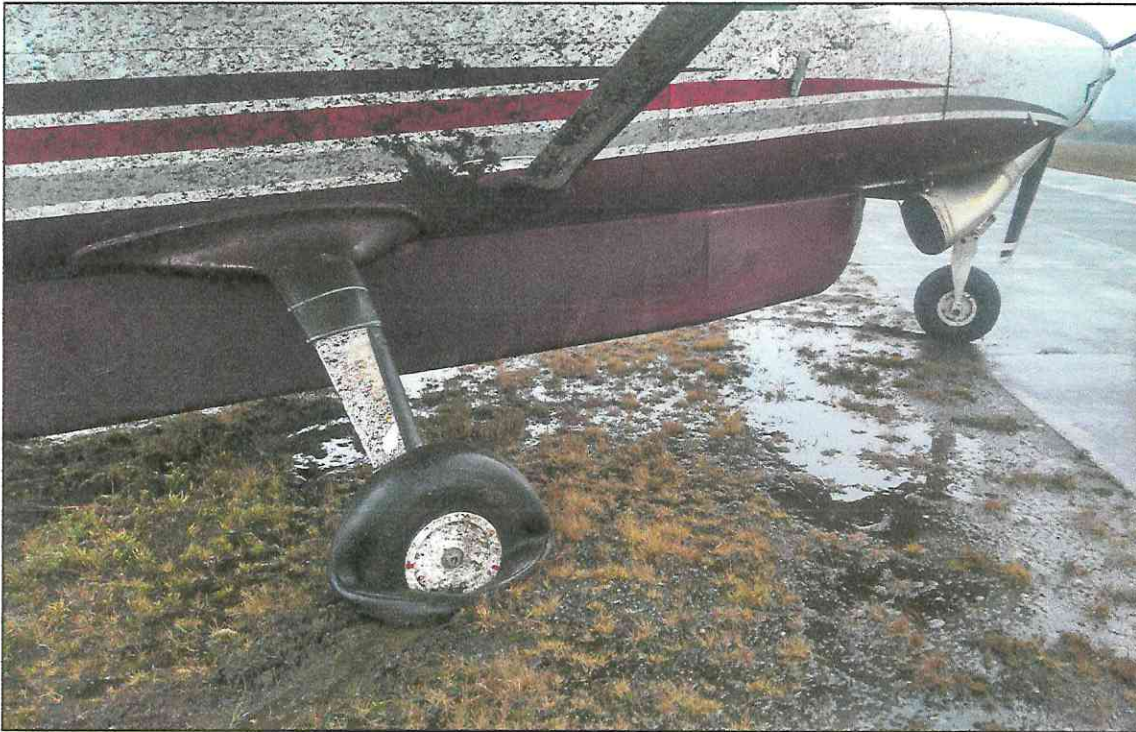
- 1.6.6.9. Al inspeccionar la aeronave, se observó que el neumático de la rueda derecha estaba desmontado hacia el interior (izquierda), coincidente con que se haya desmontado en un desplazamiento lateral de la rueda hacia la derecha, en contacto con la superficie.

FOTOGRAFÍA 17  
Posición final de la aeronave y daños en la rueda derecha del tren principal de aterrizaje.

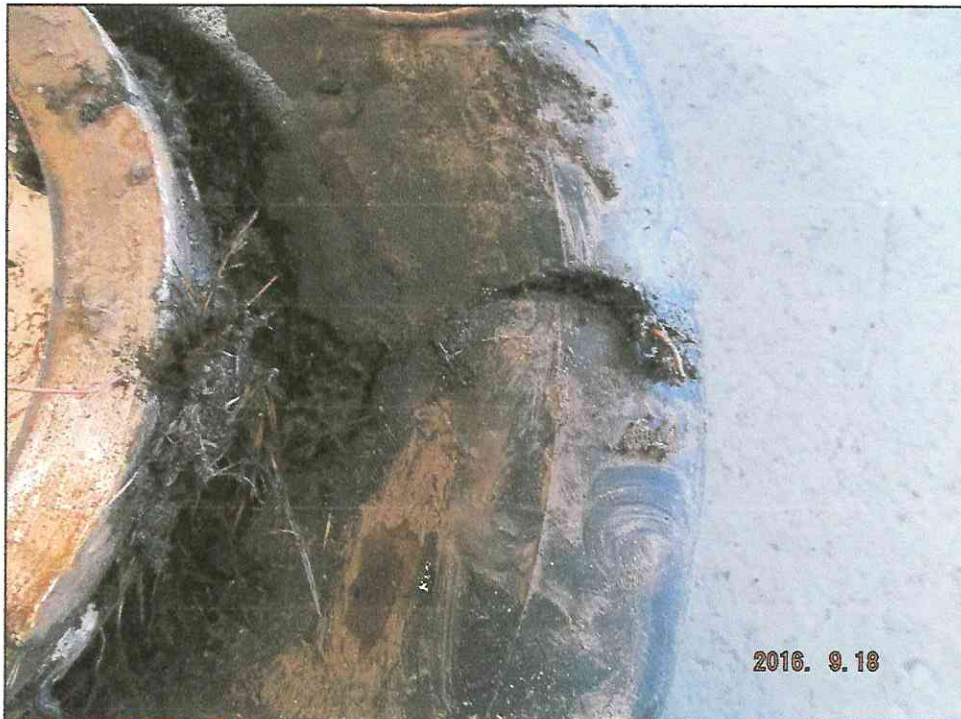
- 1.6.6.10. El neumático de la rueda derecha tenía cortes y el borde exterior de la masa presentaba daños por roce, coherentes con el impacto y desplazamiento de la rueda por la calle de rodaje Charlie.

FOTOGRAFÍA 17  
Daños en la rueda derecha del tren principal de aterrizaje.

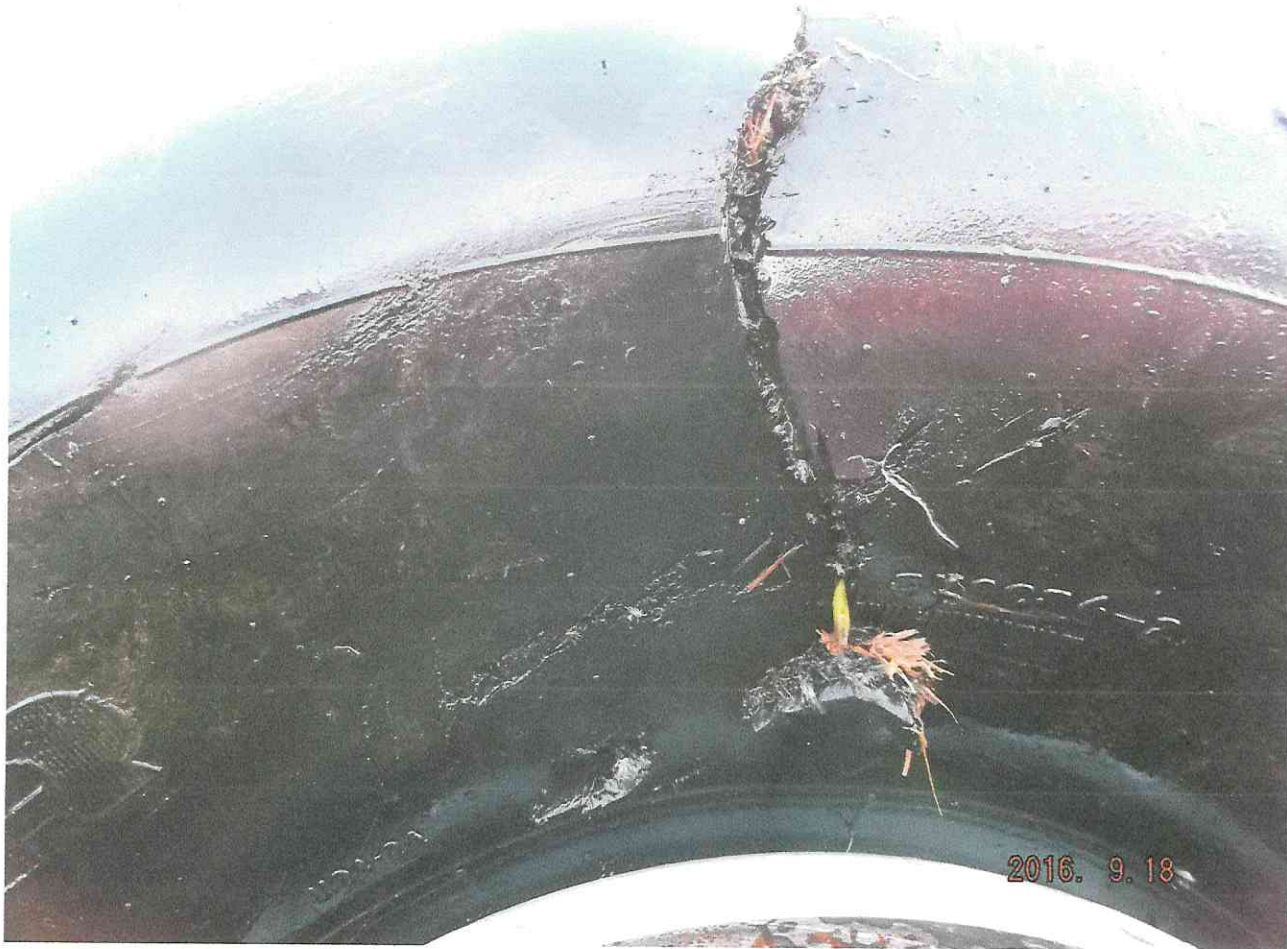
La aeronave resultó con daños en la rueda del tren de aterrizaje principal derecho (neumático, masa y disco de freno).

**FOTOGRAFÍA N° 1. Muestra la rueda del tren de aterrizaje derecho con su neumático reventado.**

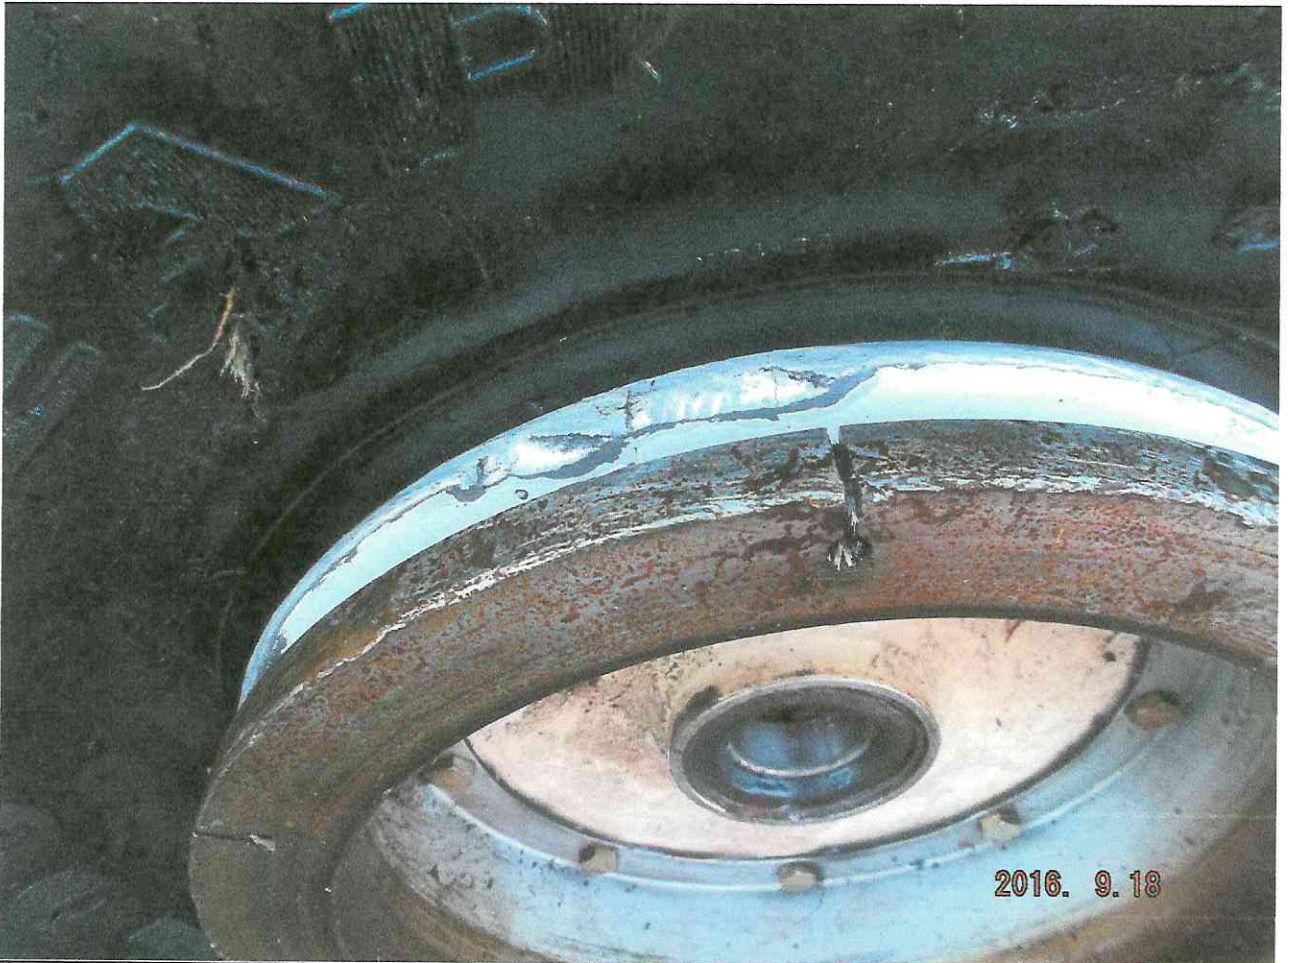
FOTOGRAFÍA N° 2. Muestra el daño en la masa y disco de freno de la rueda derecha del tren de aterrizaje principal.
