DIRECCIÓN GENERAL DE AERONÁUTICA CIVIL  
DEPARTAMENTO PREVENCIÓN DE ACCIDENTES

# INFORME FINAL ACCIDENTE DE AVIACIÓN Nº 1788OR

Aeronave : HELICÓPTERO MARCA EUROCOPTER,  
MODELO AS350 B3.

Fecha : 14 DE OCTUBRE DE 2016.

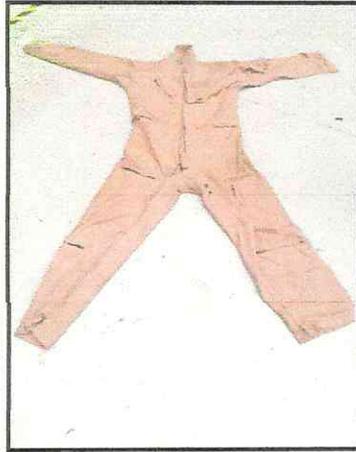
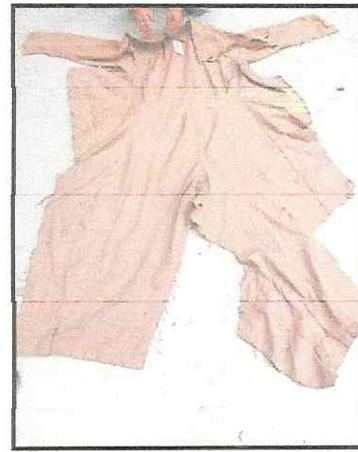
1.6.7.8. La inspección del buzo de vuelo utilizado el día del suceso, permitió verificar que todas las roturas fueron realizadas por cortes de tijera (efectuados por el servicio de urgencia del Hospital).

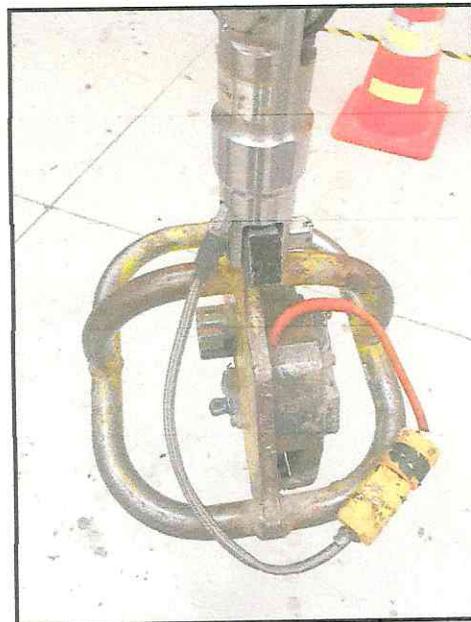
Gancho remoto de carga

1.6.7.9. Se realizó una prueba funcional a la estructura del gancho remoto de carga, en el hangar de la empresa operadora, que consistió en elevar dicha estructura en reiteradas oportunidades, manteniendo una persona a un costado y recreando lo relatado por el piloto accidentado, lo cual permitió concluir lo siguiente:

- De las operaciones en las cuales se elevó el gancho remoto de carga, no fue posible establecer la forma en que resultó atrapada la mano izquierda del piloto accidentado.

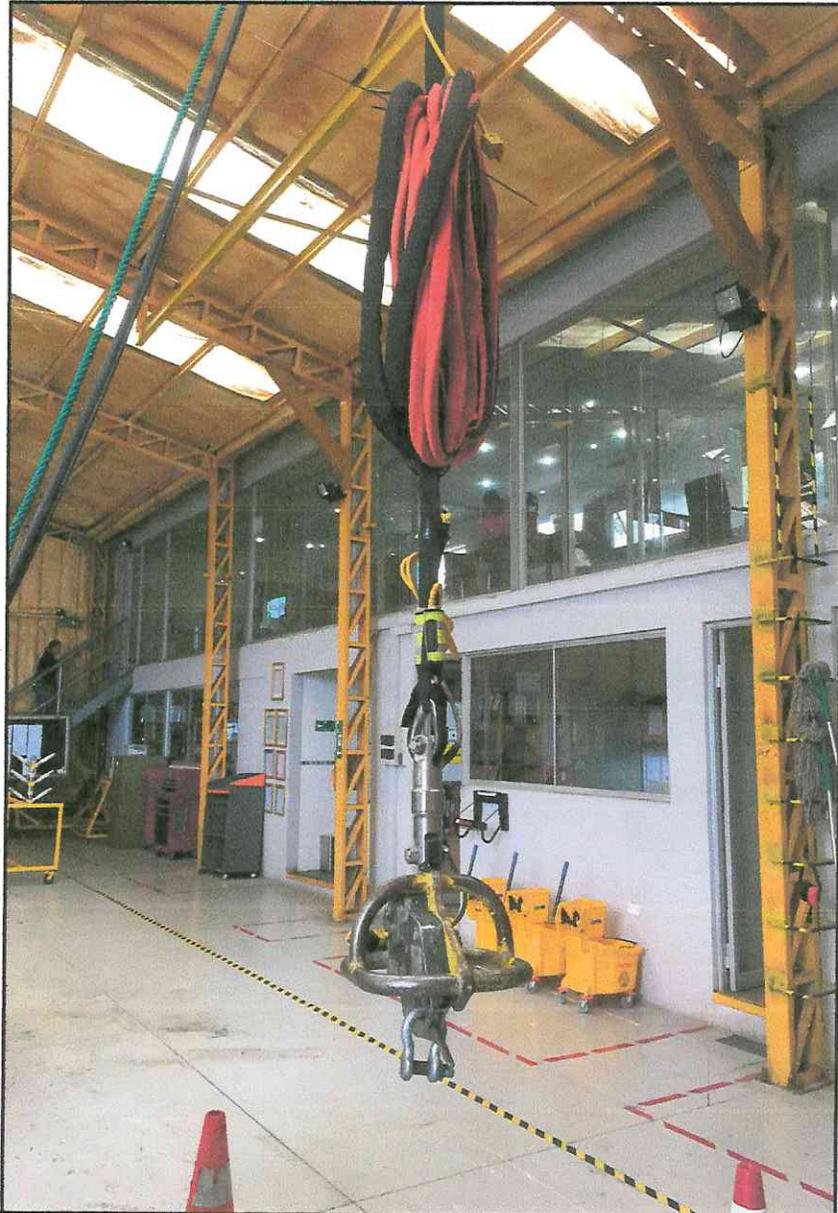
Se realizó una prueba funcional al gancho remoto de carga, el cual posee un aro metálico protector del gancho mismo y su conector eléctrico. Dicha prueba, permitió establecer que su funcionalidad no presentó observaciones.

Fotografía N° 3: Vista del gancho remoto de carga y su línea de suspensión.

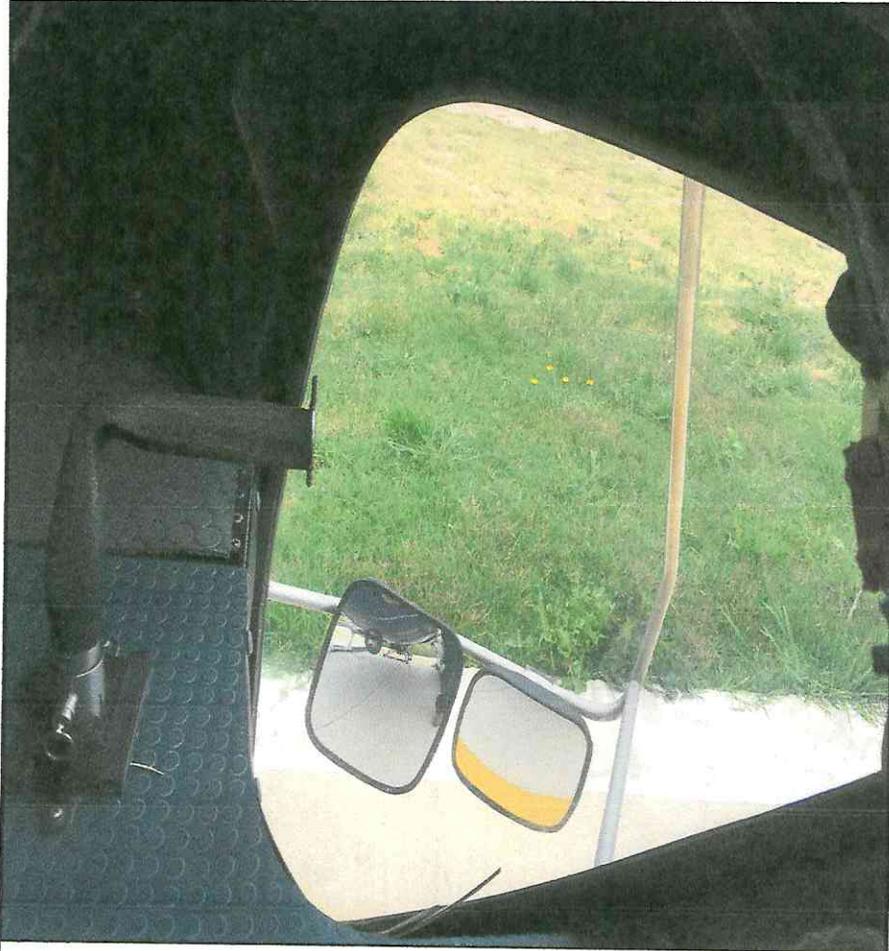
- 4.1. La aeronave se encontraba equipada con dos espejos ubicados en su parte inferior delantera derecha, que permitían la visión al sector de carga externa, los cuales se encontraban sin observaciones.

Fotografía N° 2: Ubicación de los dos espejos que le permiten al piloto al mando, mirar la zona de carga externa.

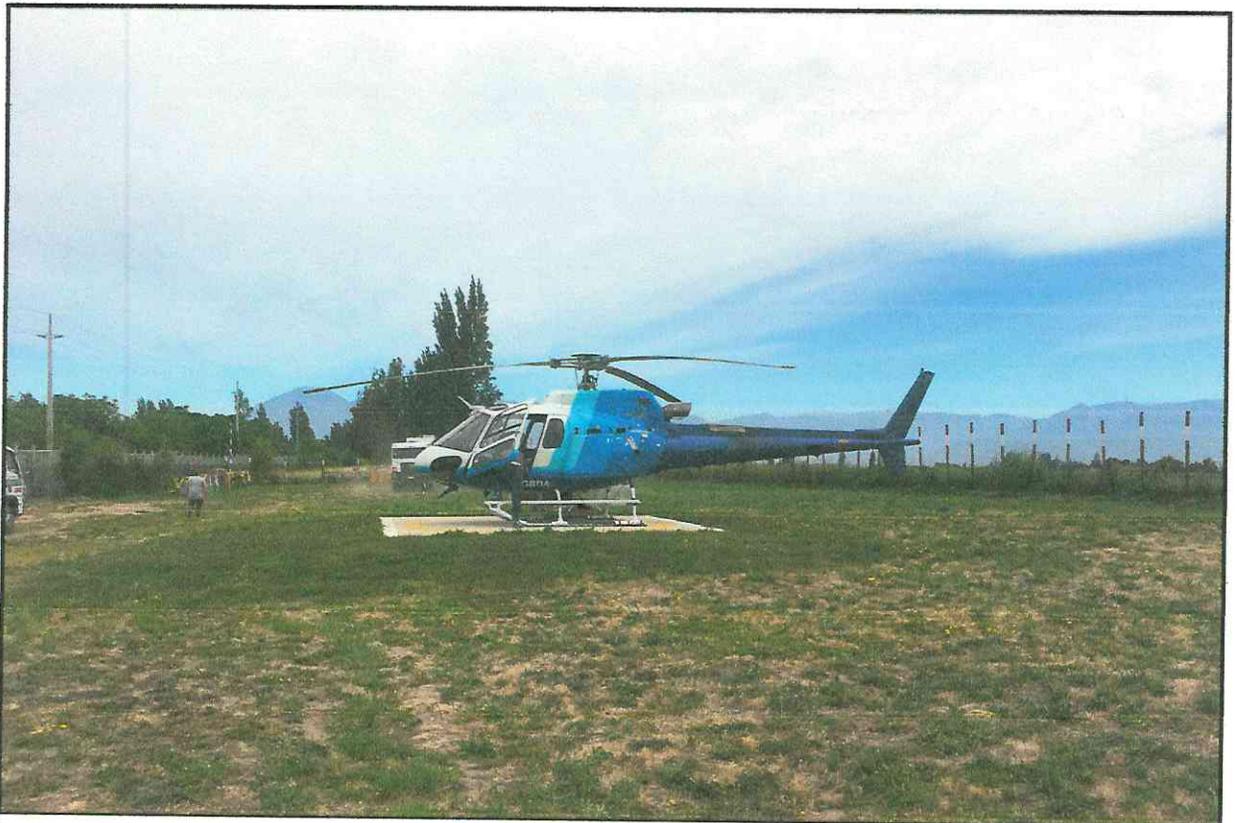
Fotografía N° 1: Vista general del helicóptero.
