**INFORME FINAL  
ACCIDENTE DE AVIACIÓN  
Nº 1789AE**

Aeronave : Parapente Pro Design.

Ala Delta Discus 14 M.

Lugar : Ruta A 16, Km. 39, Alto Hospicio,  
Región de Tarapacá.

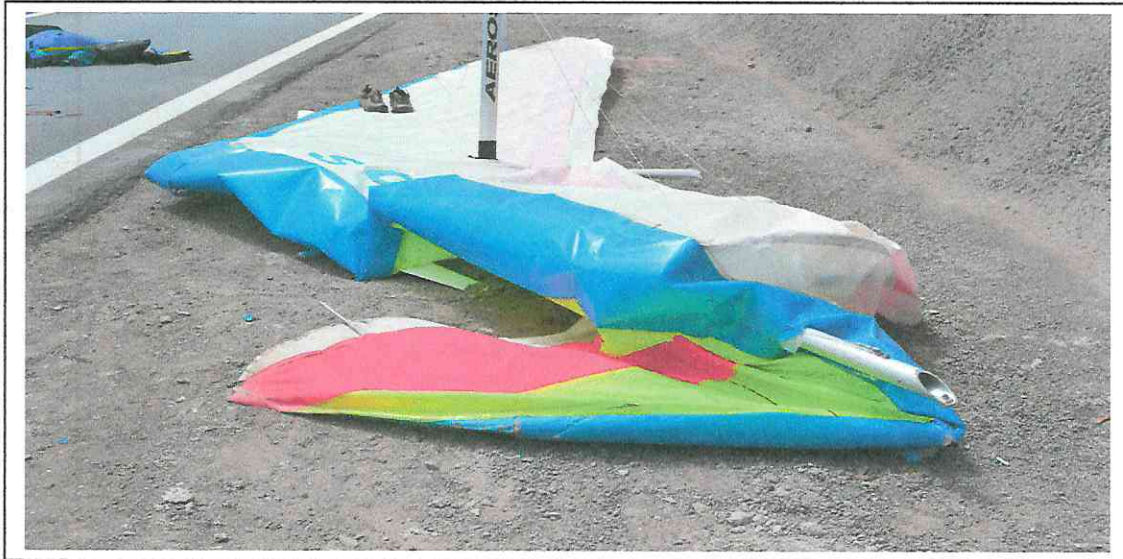
El Ala Delta marca Discus 14M, presenta daños por impacto contra el terreno.

**2.3** La inspección realizada al parapente indica que los daños que presenta en el borde de ataque son compatibles con el impacto del ala delta contra este vehículo, y los daños del ala delta, se asocian a la caída a tierra en forma descontrolada a consecuencia del impacto en vuelo.

Fotografía superior muestra en Ala Delta dañada, foto inferior muestra borde de ataque del parapente, dañada.

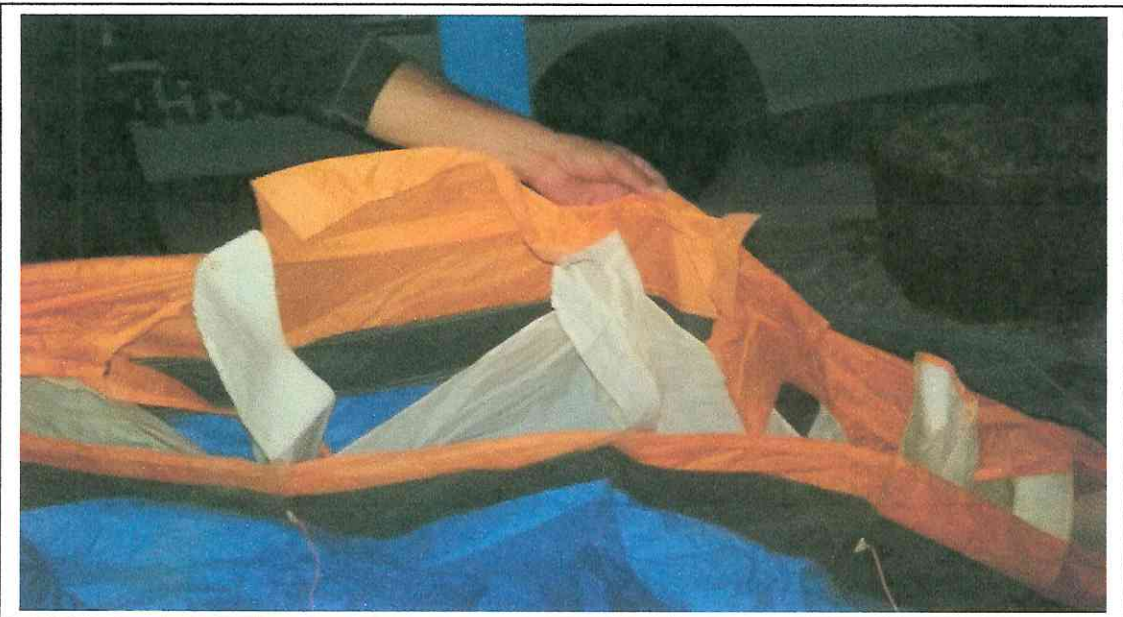
El parapente Pro Design, presenta daños en la tela del borde de ataque del ala, por colisión en vuelo con ala delta.
