DIRECCIÓN GENERAL DE AERONÁUTICA CIVIL
DEPARTAMENTO PREVENCIÓN DE ACCIDENTES

**INFORME FINAL
ACCIDENTE DE AVIACIÓN
Nº 1790AB**

Aeronave : PARAPENTE MARCA NOVA.
Lugar : CERRO MARÍA LUISA, CIUDAD
DE TEMUCO, REGIÓN DE LA
ARAUCANÍA.
Fecha : 07 DE NOVIEMBRE DE 2016.

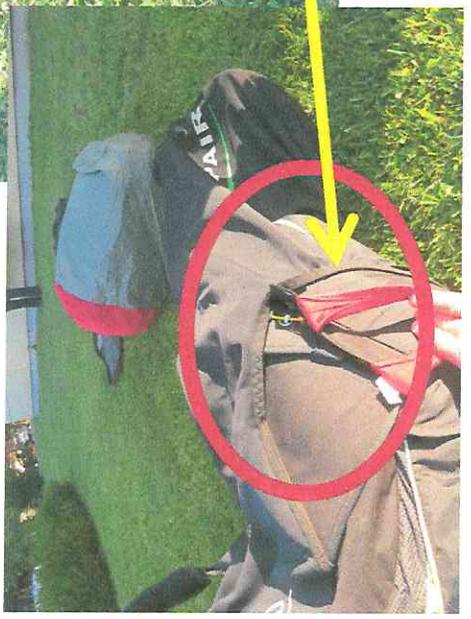
Paracaídas de emergencia

- 1.6.1.1.** Se inspeccionó visualmente la condición general del parapente, el cual se encontraba sin observaciones.
- 1.6.1.2.** No se observaron daños en la vela.
- 1.6.1.3.** Las cuerdas del parapente (suspentes) se encontraban bien conectadas y no presentaban daños.
- 1.6.1.4.** Las amarras de los frenos o mandos se encontraron sin observaciones.
- 1.6.1.5.** El asiento del operador presentaba algunas huellas atribuibles al impacto contra el terreno.
- 1.6.1.6.** El paracaídas de emergencia no fue desplegado durante la caída.
