**INFORME FINAL
INCIDENTE DE AVIACIÓN
Nº 1795SP**

Aeronave : Cessna, 172S.

Lugar : Aeródromo "Eulogio Sánchez" (SCTB).

Fecha : 21 de noviembre del 2016.

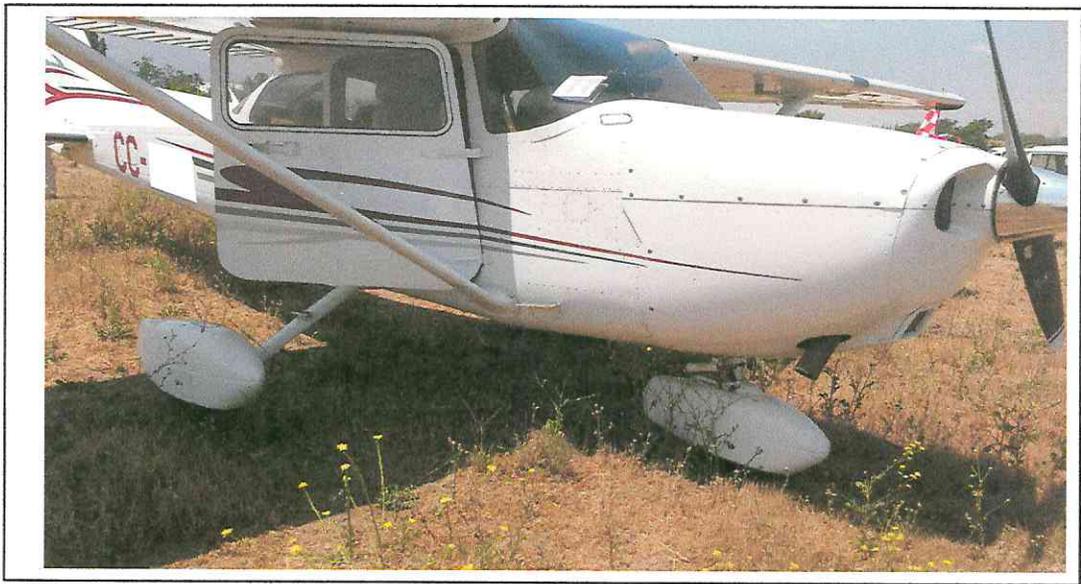
FOTO N° 1 Aeronave fuera de la pista y sin daños

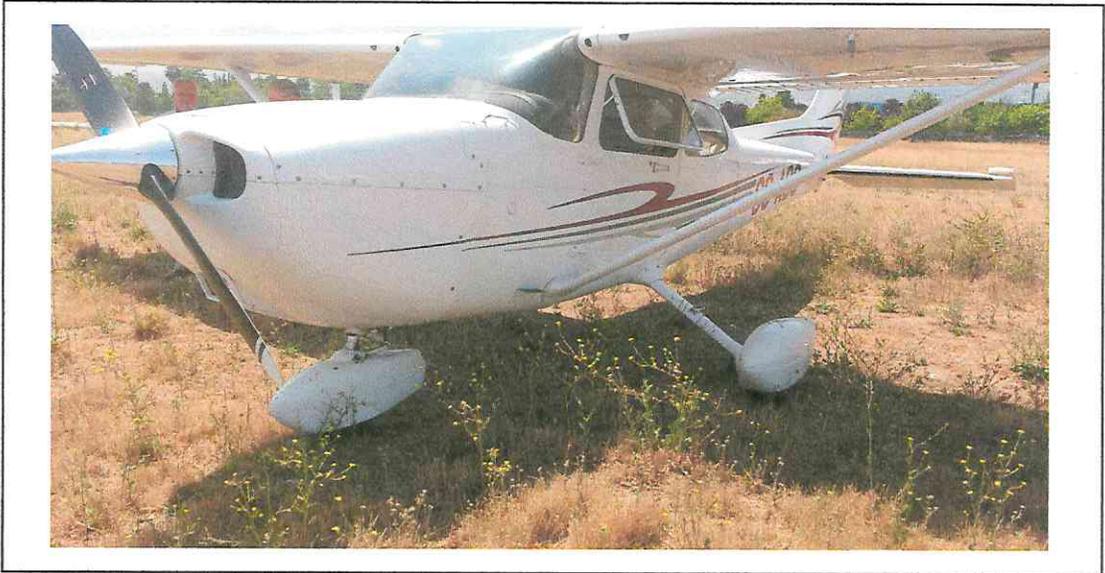
FOTO N° 2 Aeronave fuera de la pista y sin daños
