DIRECCIÓN GENERAL DE AERONÁUTICA CIVIL
DEPARTAMENTO PREVENCIÓN DE ACCIDENTES

INFORME FINAL ACCIDENTE DE AVIACIÓN Nº 1797AE

Aeronave : Cessna, modelo T210N.
Lugar : Aeródromo La Araucanía (SCPQ),
Comuna de Freire, Región de La
Araucanía.
Fecha : 03 de diciembre de 2016

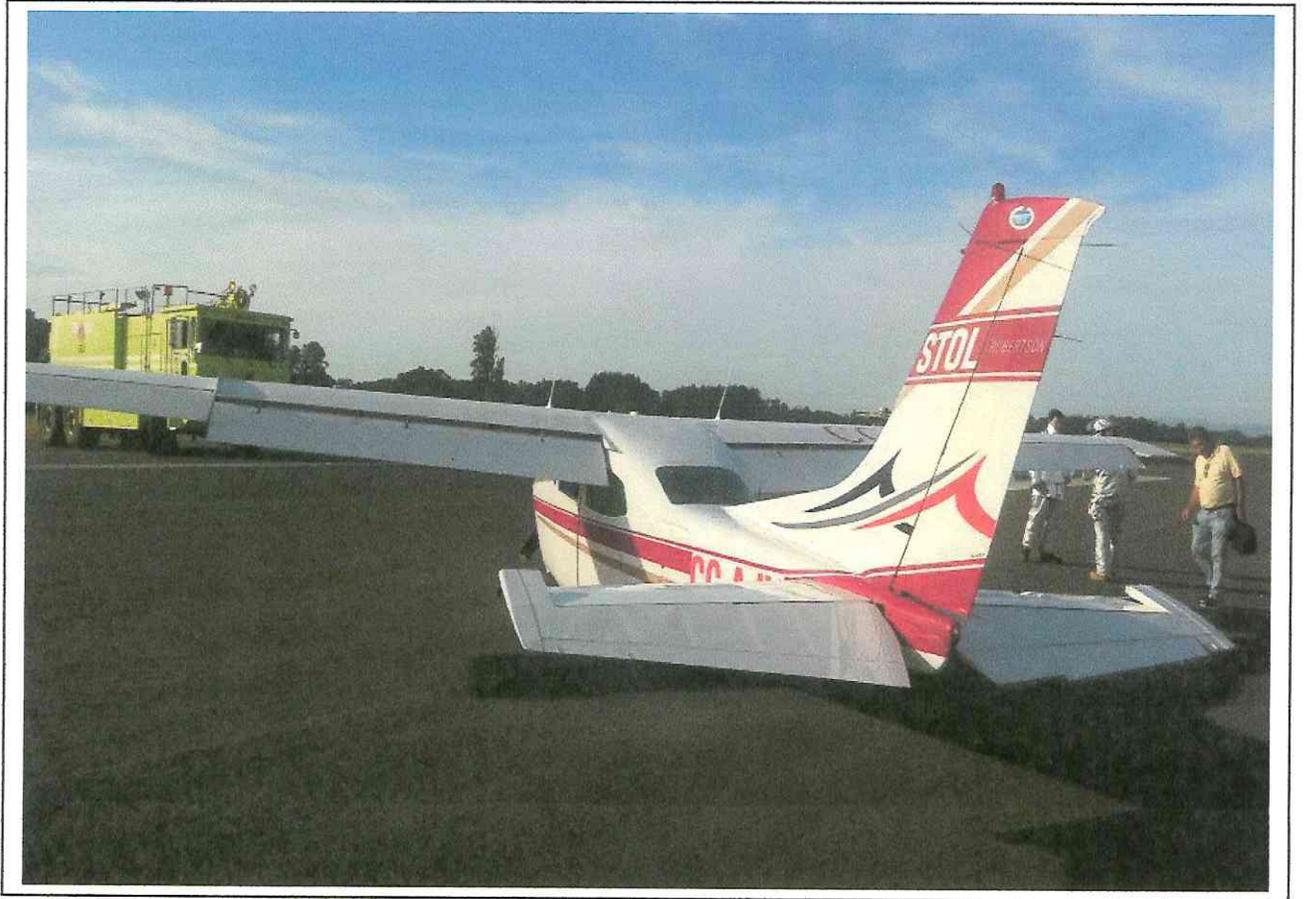
Vista general de la aeronave aterrizada con el tren de aterrizaje replegado.

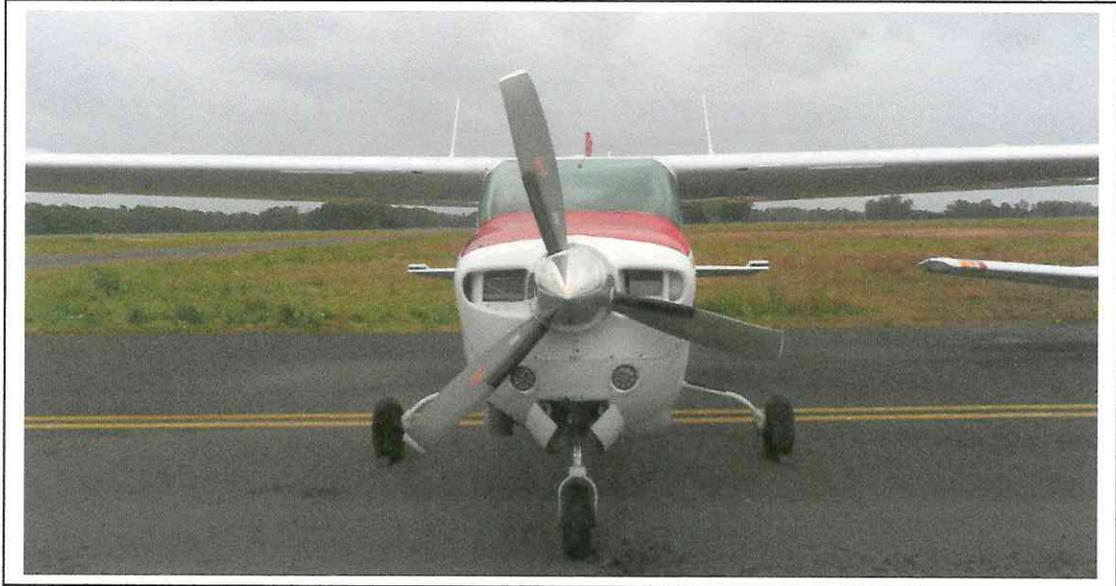
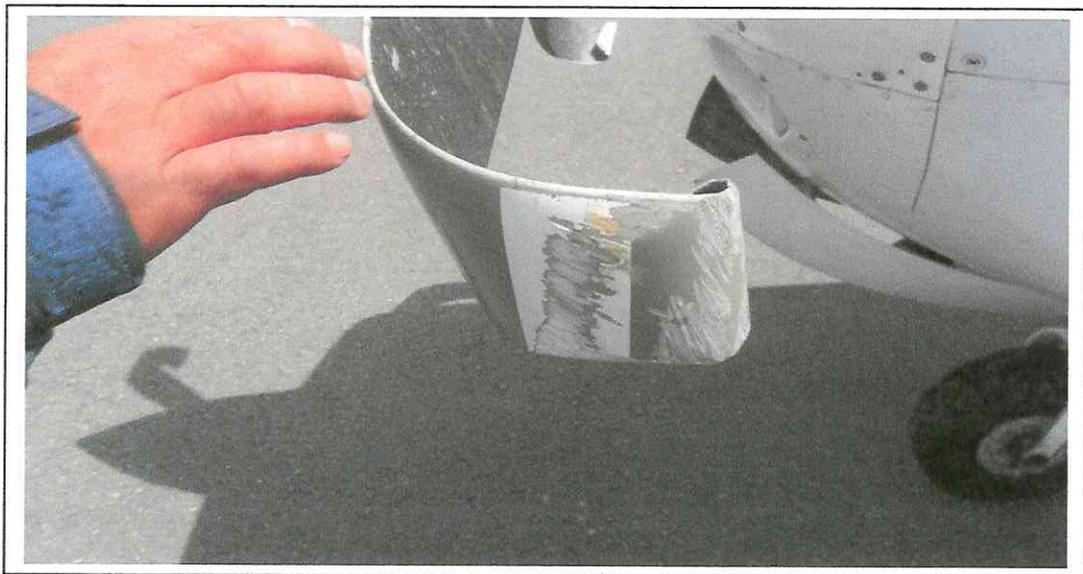
Las tres palas con daños en los extremos, dobladas hacia atrás, con pérdida de material.

Ambas fotografías muestran los daños en las tres palas de la hélice, que indican que estos se produjeron durante el aterrizaje y el motor con potencia.

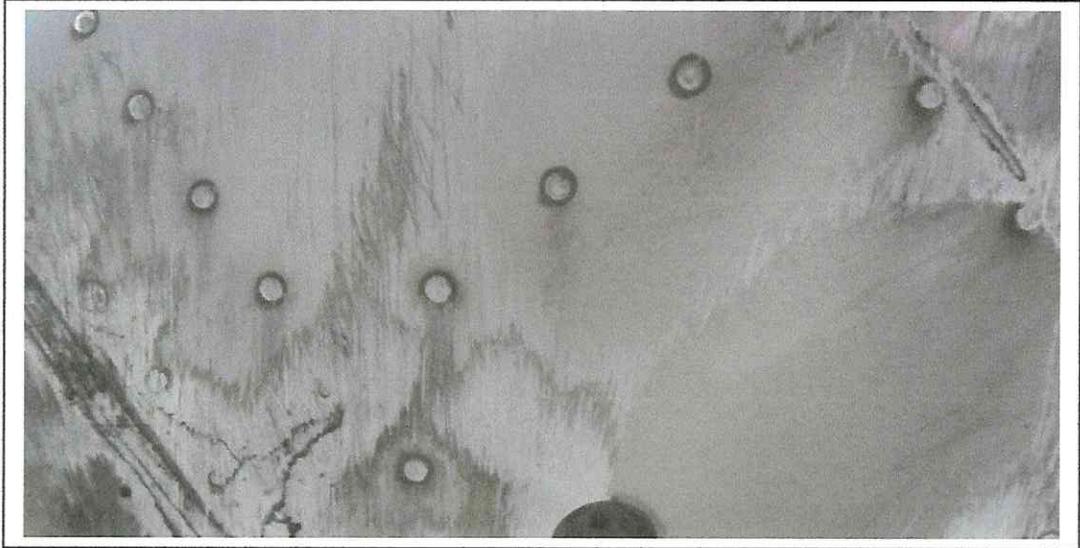
Daños en la parte ventral, con pérdida de material.

Fotografía de parte ventral del fuselaje de la aeronave, con indicios de arrastre.

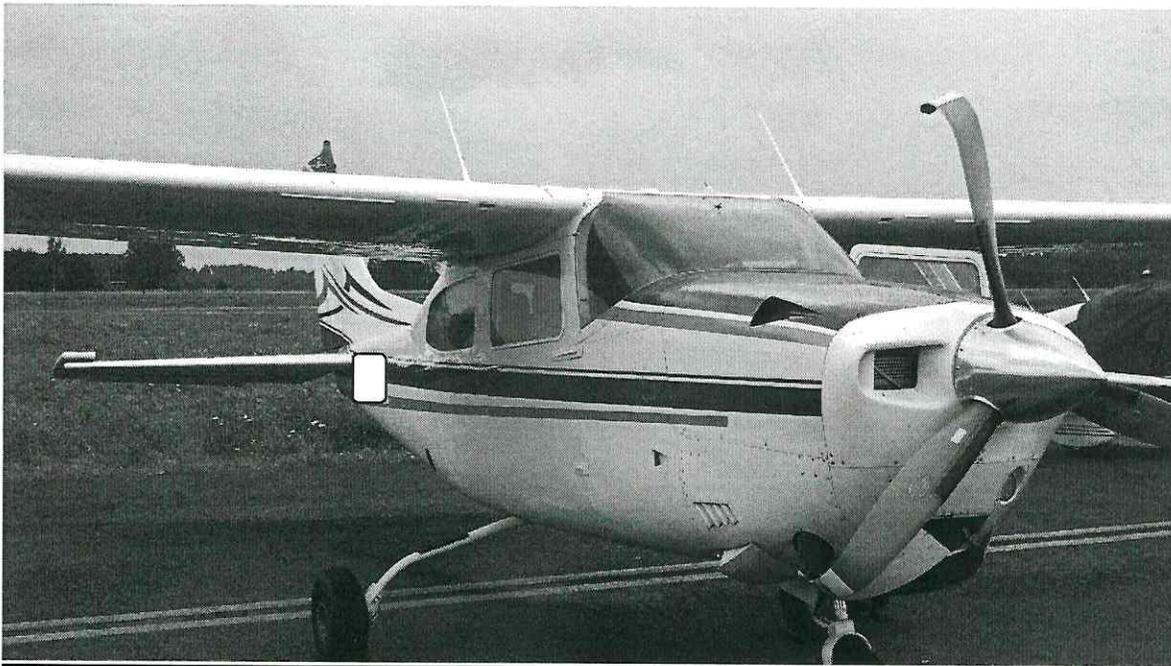
- 3.1 **Fuselaje:** Recubrimientos de la parte ventral con desgastes.
- 3.2 **Hélice:** Las tres palas, en la zona de sus puntas, dobladas hacia atrás y con desgaste.
- 3.3 **Evidencia de incendio:** No hubo.
- 3.4 **Evidencia de impacto antes del contacto con el terreno:** No hubo.

1. Fotografía N°1. Deformaciones hacia atrás de las palas de la hélice.

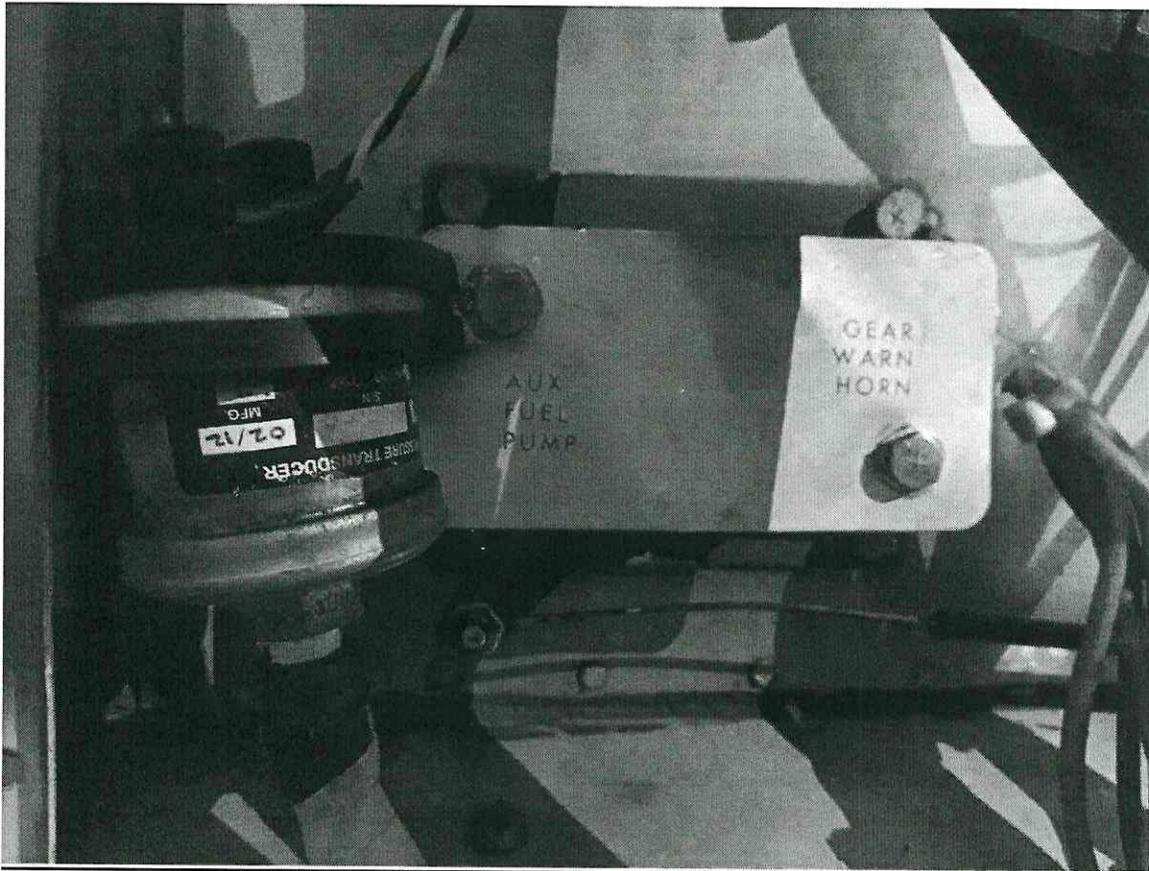
Fotografía N°2. Sistema de alarma del tren de aterrizaje.

8.3 Al interior del mando del acelerador, se encontró que la leva no accionaba el interruptor que cierra el circuito para activar la alarma sonora del sistema de advertencia de posición del tren de aterrizaje. Esto se habría debido a una desregulación del mecanismo de activación de la alarma sonora.

- 7.5 El piloto relató que durante el prevuelo él probó la alarma audible encontrándola operativa, hecho que permite deducir que la desregulación se habría producido durante el vuelo en que ocurrió el suceso.
- 7.6 Conforme a las inspecciones realizadas, los daños de la aeronave se produjeron a consecuencia de la dinámica del suceso investigado.

5.2.2. Posteriormente, en tierra, ajuste el interruptor de la bocina de alarma de tren de aterrizaje del acelerador, para que se active en la posición del acelerador que fue marcada en vuelo.
