DIRECCIÓN GENERAL DE AERONÁUTICA CIVIL
DEPARTAMENTO PREVENCIÓN DE ACCIDENTES

**INFORME FINAL
INCIDENTE DE AVIACIÓN
Nº 1799SP**

Aeronave : Cessna, 172N.

Fecha : 06 de diciembre de 2016

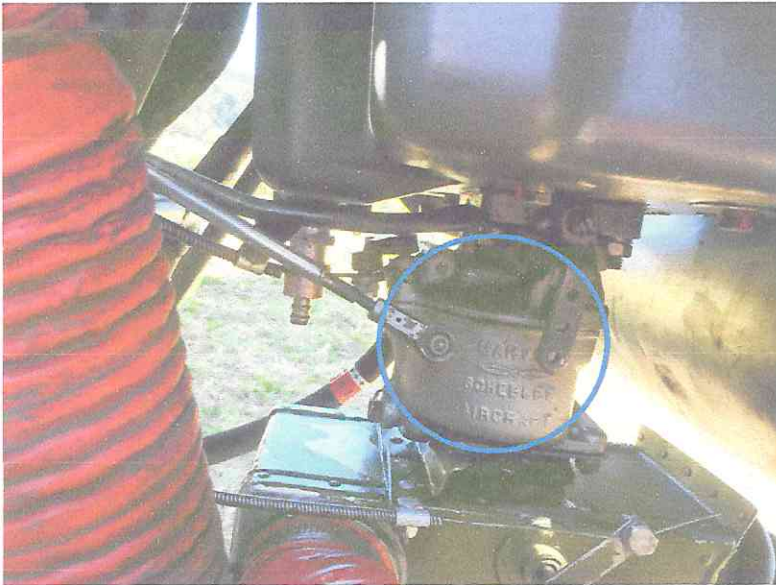
- Los neumáticos estaban sin observaciones.
- La hélice y sus palas sin observaciones.
- El nivel de aceite del motor estaba dentro de los límites establecidos por el fabricante.
- El filtro de aceite estaba correctamente asegurado.
- No había filtraciones ni elementos sueltos.
- Sin indicios de alta temperatura ni anomalías de ningún tipo.
- Se giró la hélice verificándose que su movimiento era suave y sin atascamientos.
- Los controles de potencia, mezcla y aire caliente al carburador se podían mover sin dificultad.
- El mando del carburador, estaba desconectado del mando del acelerador, debido a la ausencia del perno que los une, perno AN3-7.

Nota.- El perno AN3-7 conecta la palanca de control de potencia con el mando del carburador. Las partes que debían estar conectadas (mando del acelerador, mediante un rod end (terminal regulable), con el mando del carburador) no presentaban daño ni desgaste.

- 6.3. Esta desconexión presentada durante el vuelo y el hecho de que las partes desconectadas (la palanca de control de potencia con el mando del carburador) no presentaran daño ni desgaste anormal, permitiría señalar que el pin (chaveta), que debe asegurar la tuerca para que no gire y así el perno no se salga, no estuvo instalado, o si estuvo instalado, se salió (permitiendo que la tuerca gire y se salga), quedando finalmente el perno desasegurado.

Fotografía N°1: Vista de desconexión entre acelerador y carburador.

- 8.1. Remitir al operador aéreo las conclusiones de esta investigación, con el propósito que sean difundidas al Centro de Mantenimiento Aeronáutico (CMA) a cargo de la aeronave.
- 8.2. Difundir el suceso en la página web institucional, con propósitos de prevención.

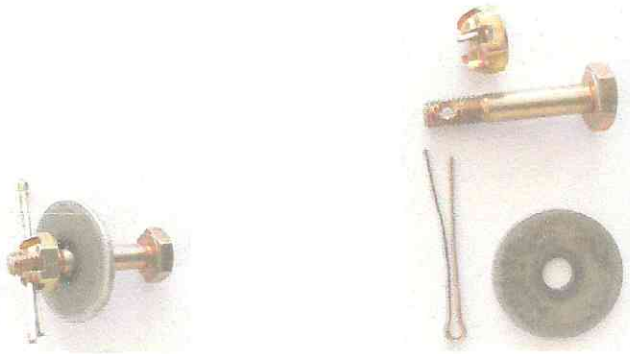
Fotografía N° 2 y 3: Perno AN3-7, que conecta el mando del acelerador con el mando del carburador.

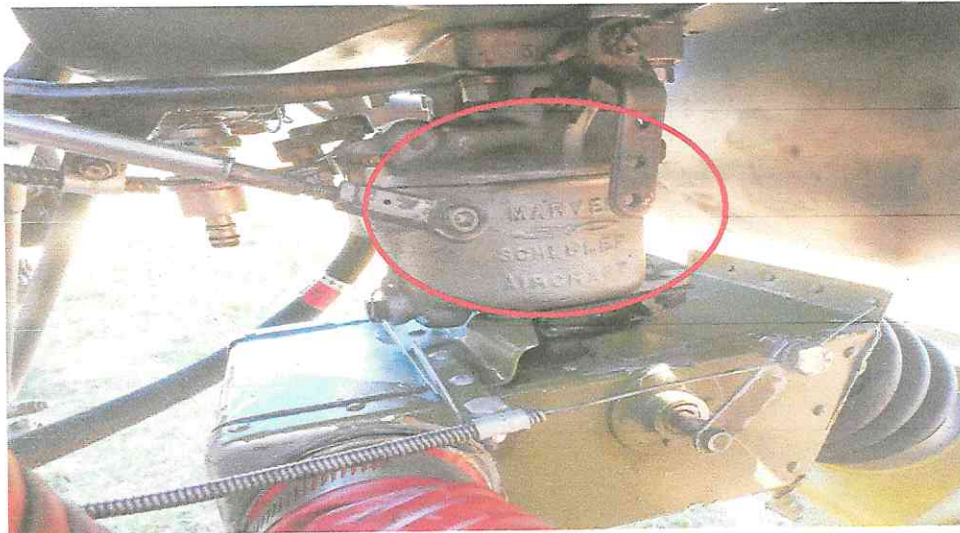
- 1.6.6.7. Los controles de potencia, mezcla y aire caliente al carburador no presentaron obstrucciones.
- 1.6.6.8. En una inspección efectuada al motor, se observó que el control de potencia estaba desconectado del carburador, debido a la falta del perno que los une.

- 2.3. Durante la inspección efectuada a la aeronave en el lugar del suceso, se pudo observar que el mando del acelerador estaba desconectado del carburador debido a la pérdida del perno que los une. Esta situación provocó que el piloto al mando no pudiera mantener y controlar la potencia requerida del motor para continuar el vuelo.

- 2.4. El hecho de que las partes desconectadas no presentaran daño ni desgaste excesivo, permitiría presumir que el pin (chaveta), que debe asegurar la tuerca para que no gire y así el perno no se salga, no estuvo instalado, o si estuvo instalado, se salió, quedando el perno desasegurado.

FOTO N° 2 Desconexión entre el mando del acelerador y el carburador

Remitir al operador aéreo las conclusiones de esta investigación, con el propósito que sean difundidas al Centro de Mantenimiento Aeronáutico (CMA) a cargo de la aeronave.
