# **INFORME FINAL INCIDENTE DE AVIACIÓN Nº 1811SP**

Aeronave : Cessna, 182Q.

Lugar : Aeródromo Eulogio Sánchez (SCTB),  
Región Metropolitana.

Fecha : 07 de febrero de 2017

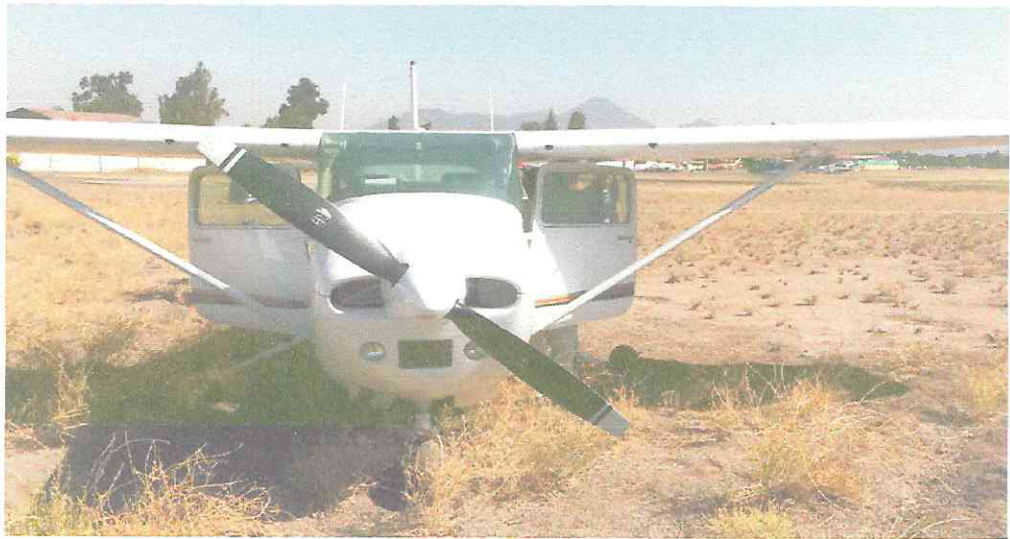
**FOTO N° 1 Aeronave sin daños**

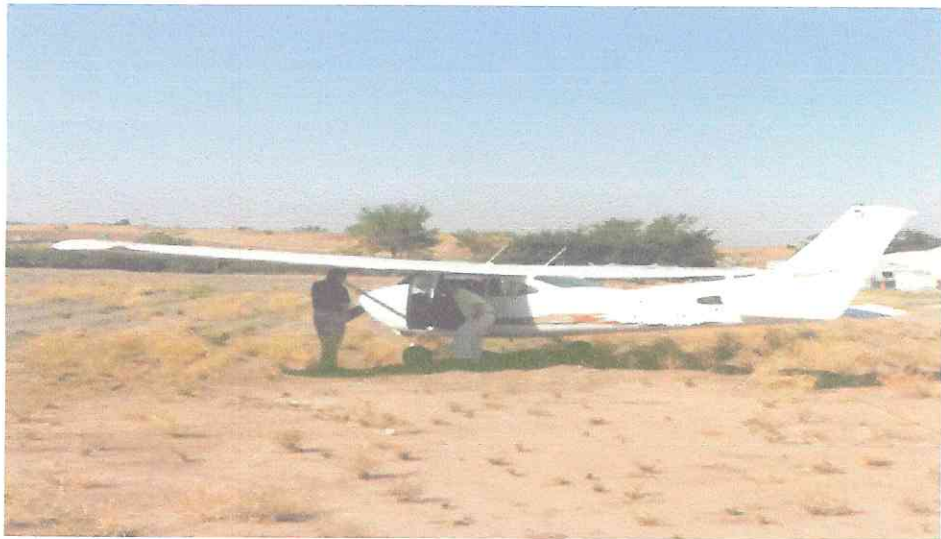
**FOTO N° 2 Aeronave sin daños**

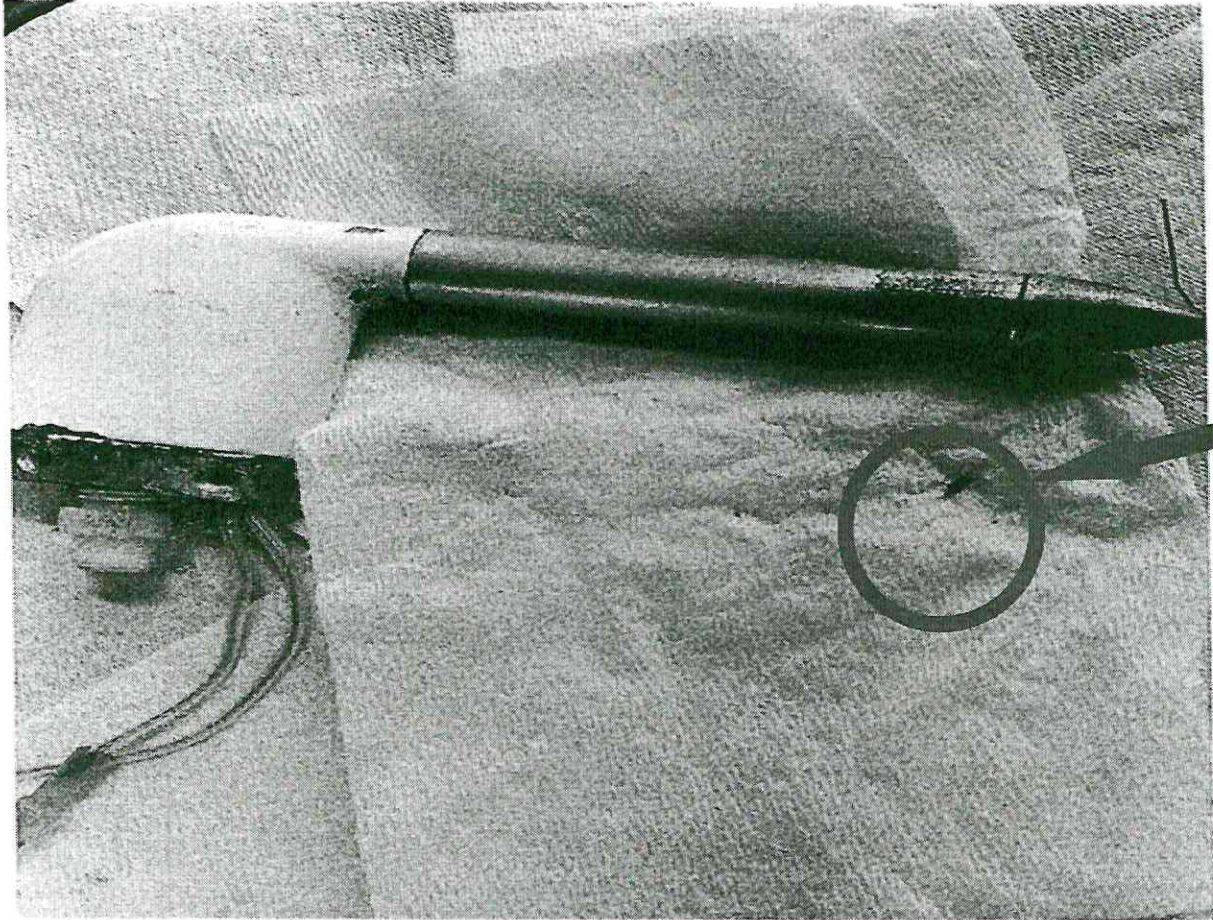
- 2.4.** En relación a lo declarado por el piloto al mando sobre la pérdida de indicación en el velocímetro durante la carrera de despegue, en la inspección realizada al sistema estático y pitot, se pudo establecer que el sistema estaba obstruido con una partícula de pasto en el tubo pitot, lo cual habría provocado que el aire de impacto (presión dinámica) no entrara al instrumento, llevando la indicación del velocímetro a cero.

Obstrucción del tubo pitot con una partícula de pasto, lo que provocó la indicación errónea de velocidad de la aeronave.

- 7.3. La inspección realizada a los diferentes componentes de la aeronave y al sistema estático pitot, comprobó que el tubo pitot, estaba obstruido por una partícula de pasto, provocando la información errática en el velocímetro de la aeronave.

Fotografía N° 2: Vista del tubo pitot y la partícula de pasto.

*Junto con saludar informo a usted que con fecha 08 de Febrero de 2017 y según orden de trabajo N° 052/2017 se ha efectuado pruebas al sistema estático y pitot encontrándose el sistema pitot obstruido (tubo pitot), se efectúa limpieza al sistema encontrándose restos de pasto, una vez efectuada la limpieza a ambos sistemas se efectúan pruebas con ramp test set pitot estático marca Barfield modelo 1811F quedando ambos sistemas con funcionamiento normal.*
