**INFORME FINAL
ACCIDENTE DE AVIACIÓN
Nº 1843OR**

Aeronave : AVIÓN PIPER, MODELO PA-25-235.

Lugar : AERÓDROMO SAN JAVIER (SCSJ),
COMUNA DE SAN JAVIER, REGIÓN
DEL MAULE.

Fecha : 07 DE ENERO DE 2018.

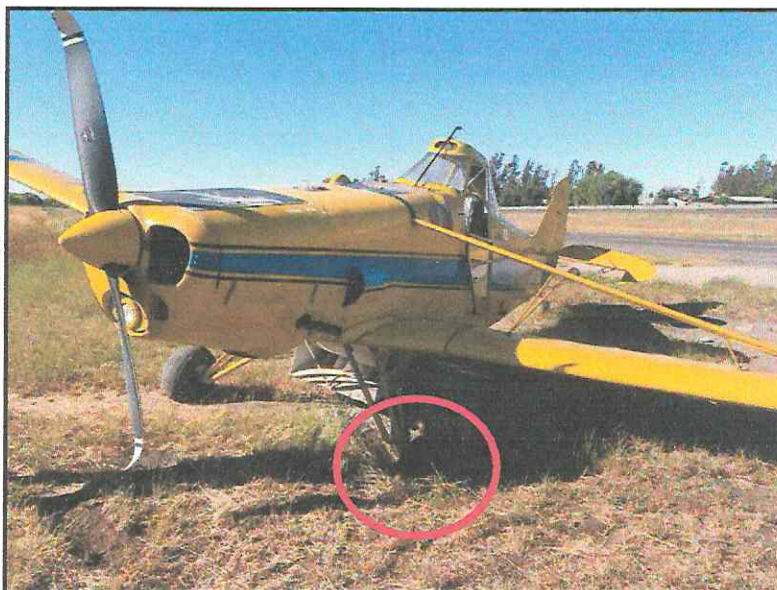
- 1.6.5.1. Se observó al costado izquierdo de la pista 17, la aeronave con la rueda izquierda del tren de aterrizaje principal al interior de un hoyo del terreno y con el ala izquierda inclinada hacia abajo (Fotografías 1 y 2).

Fotografía 1: Rueda izquierda al interior de un hoyo del terreno.

Realizar el rodaje del avión fuera de la franja de pista, cayendo la rueda izquierda del tren de aterrizaje principal en un hoyo, impactando la hélice y el ala izquierda contra el terreno.

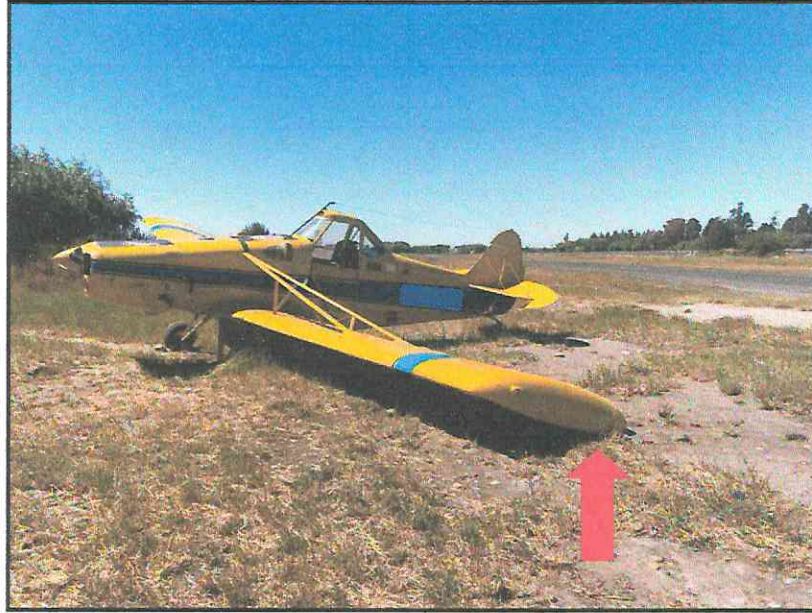
Fotografía 2: Aeronave con el ala izquierda haciendo contacto con el terreno.

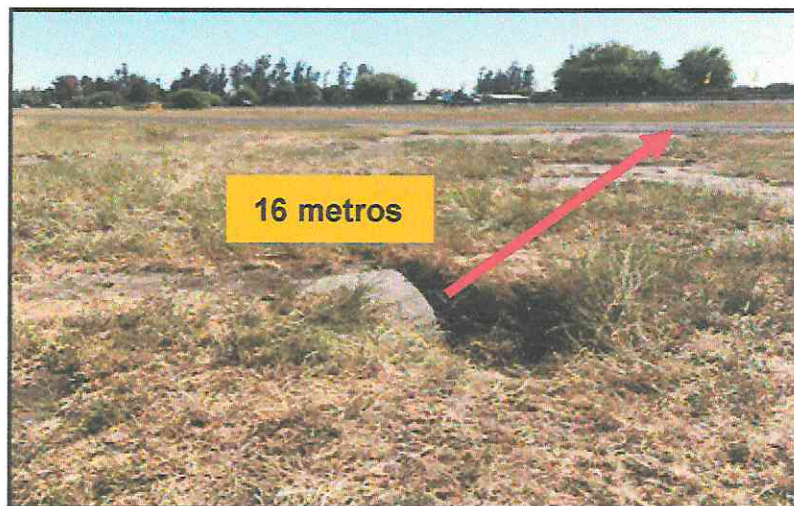
- 1.6.5.2. El hoyo estaba a 16 metros del borde de pista, fuera de la franja de pista, no mantenía señalización que advirtiera su ubicación y se encontraba rodeada de pasto y maleza. Además, a su costado se encontró una tubería de concreto semi-enterrada en el terreno (Fotografía 3).

Fotografía 3: Ubicación del desnivel del terreno.

- 2.7. Del mismo modo, la inspección reveló que a los costados del hoyo había presencia de pasto y maleza, condiciones que habrían dificultado su observación por parte del piloto al mando y habrían contribuido a la ocurrencia del suceso.
- 2.8. Finalmente, el piloto relató que realizó el rodaje del avión fuera de la pista hacia un sector donde se realizaba la limpieza del avión. Al respecto, si bien el piloto estaba familiarizado con el sector, al desplazar el avión fuera de la franja de pista, no se percató del hoyo, cayendo la rueda izquierda e impactando la hélice y el extremo del ala izquierda contra el terreno.
- 2.9. Respecto a los daños encontrados en la aeronave, son evidencias que concuerdan con la dinámica del suceso.

Presencia de pasto y maleza, que dificultó la observaciones del desnivel del terreno.

- 6.1. Remitir a las partes interesadas, el resultado de la investigación, para fines de prevención.
- 6.2. Difundir el suceso investigado a través de la página Web y otros medios institucionales, como asimismo, incluirlo en procesos de difusión orientado a todos los operadores de aviación general.
- 6.3. Estudiar la factibilidad de que el Administrador del aeródromo, establezca medidas de mitigación para evitar casos como el acontecido.

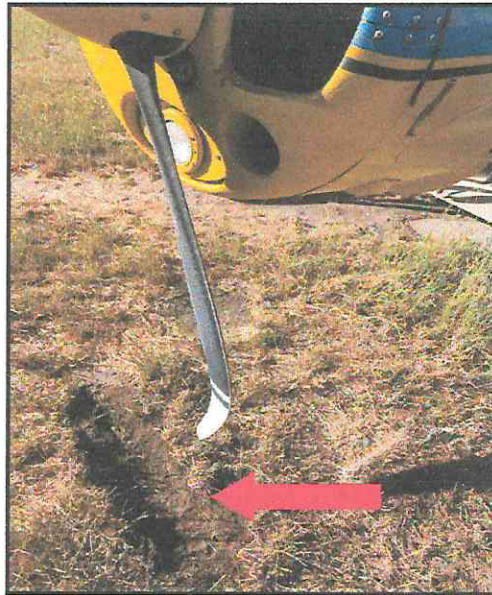
- 1.6.5.3. Se observó una marca en el terreno, producto de los impactos de las palas de hélice, las cuales resultaron con daños en sus extremos (Fotografía 4).

Fotografía 4: Marca en el terreno.

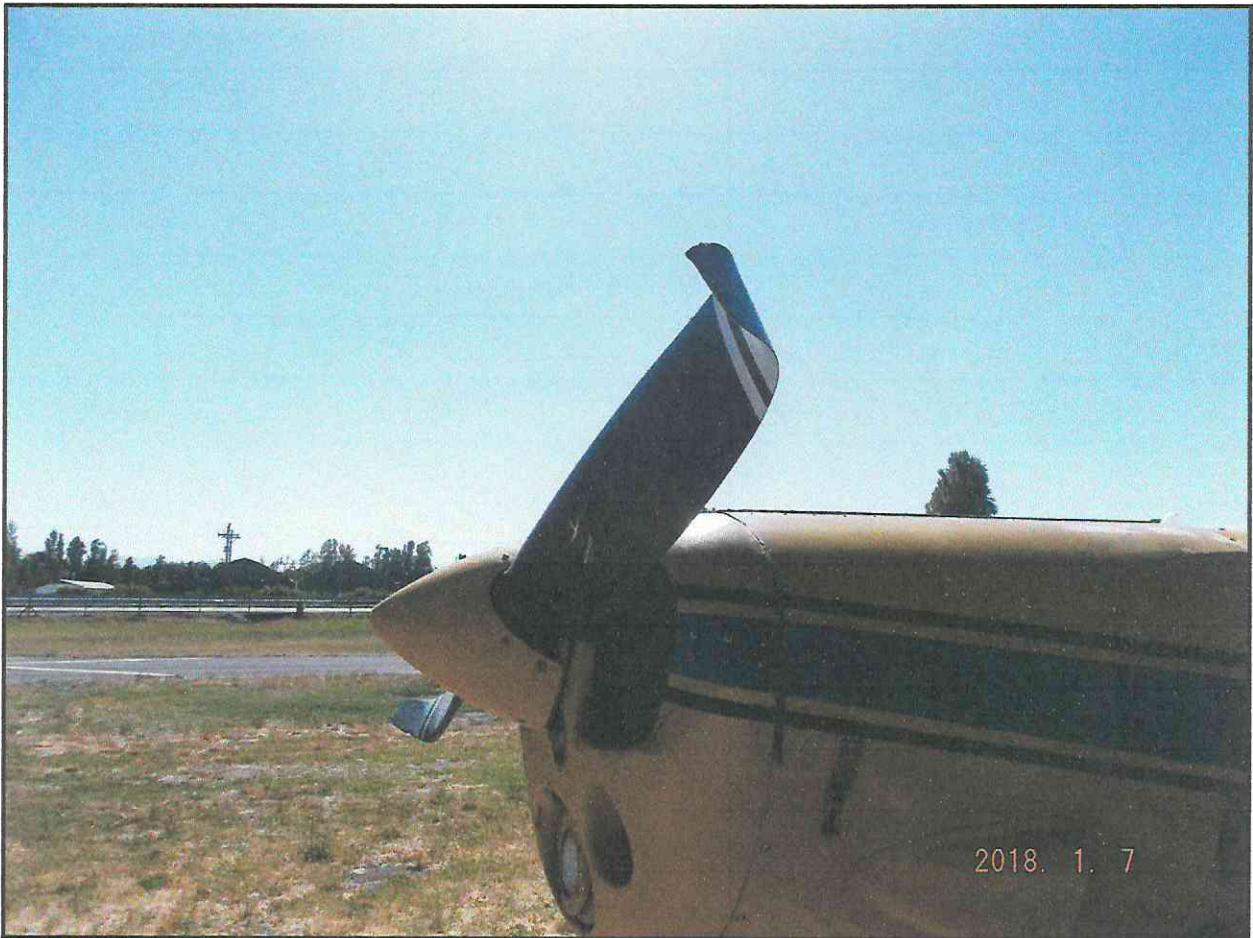
- 3.1. Ala Izquierda: Carenado de punta de ala, con desgaste y pérdida de material. Recubrimiento superior de punta de ala, con deformación.
- 3.2. Hélice: Ambas palas quedaron con daños característicos de impacto con potencia. Además, presentaban en sus extremos pérdida de material y ralladuras que iban desde sus bordes de ataque a sus bordes de fuga.
- 3.3. Motor: Sujeto a inspección por golpe en la hélice.
- 3.4. Evidencia de incendio: No hubo.
- 3.5. Evidencias de impacto antes del contacto con el terreno: No hubo.

FOTOGRAFÍA N° 1: Muestra el daño en las palas de la hélice.

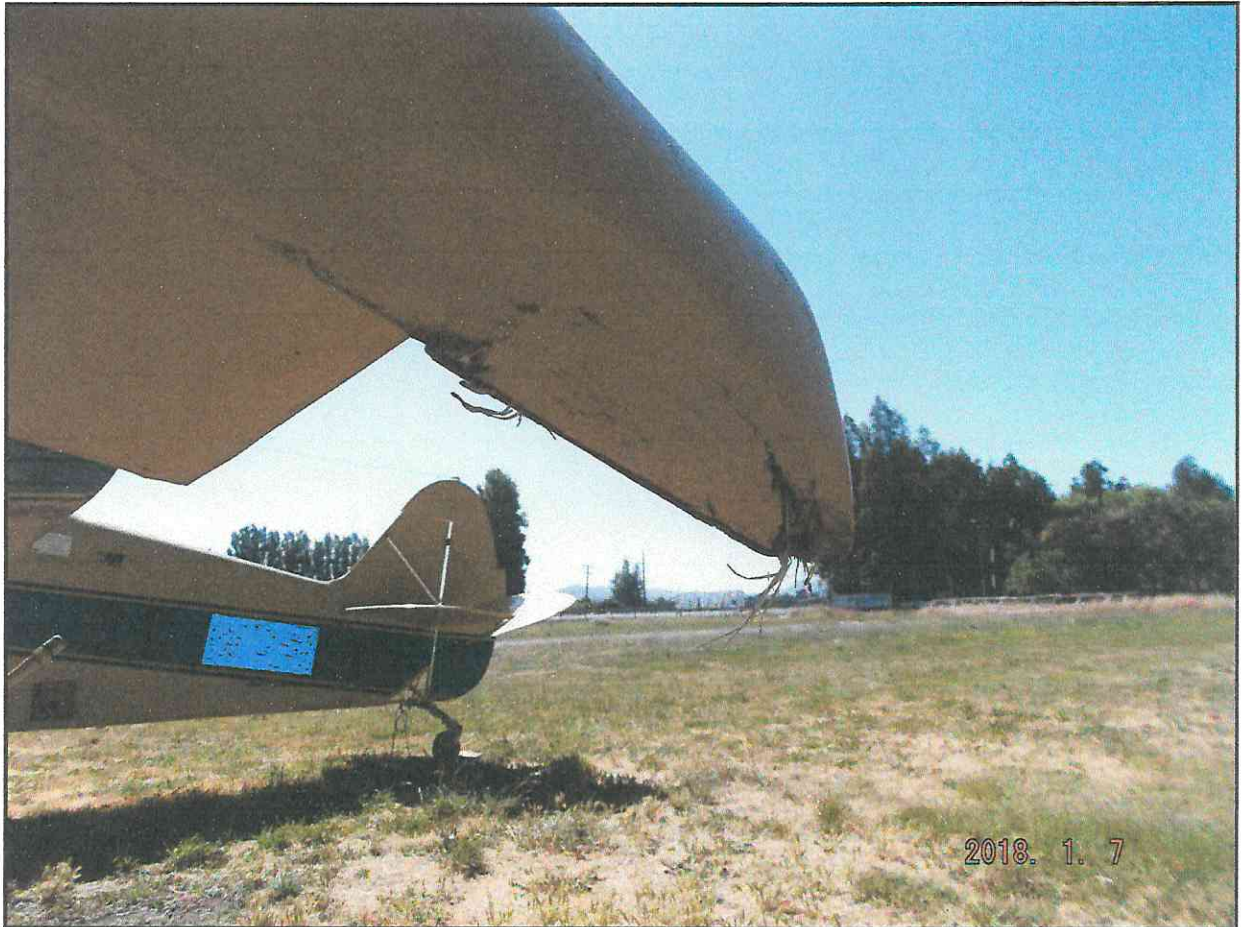
FOTOGRAFÍA N° 2: Daño en la punta del ala izquierda.
