**INFORME FINAL  
ACCIDENTE DE AVIACIÓN  
Nº 1848WS**

Aeronave : AVIÓN CESSNA 172.

Lugar : SECTOR CHALLACO, COMUNA DE  
CURACAVÍ, REGIÓN  
METROPOLITANA.

Fecha : 12 DE FEBRERO DE 2018.

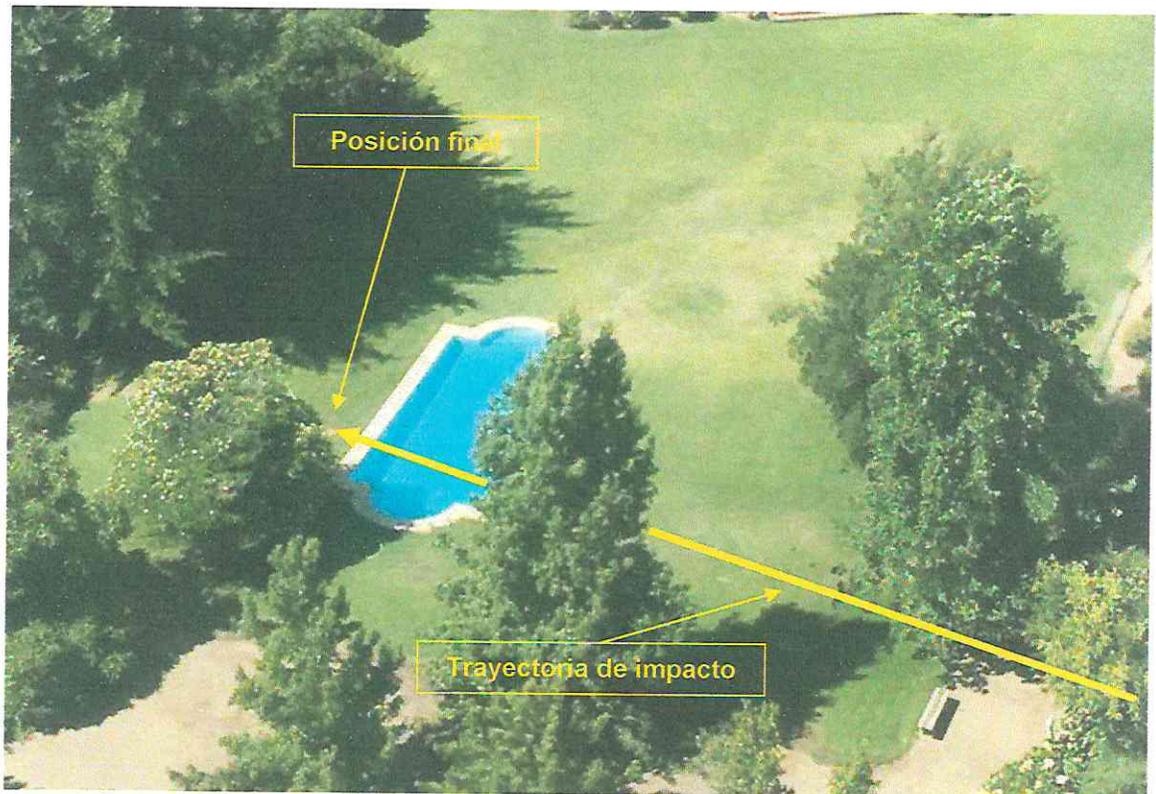
- 1.6.6.1.1. La aeronave se encontraba en el interior de una parcela cercana al aeródromo Curacaví (SCCV), específicamente 396 metros al Este del final de la pista 10.
- 1.6.6.1.2. 18 metros antes de la posición final de la aeronave, se observaron dos árboles con ramas dañadas, con evidencias de haber sido impactados por la aeronave durante su trayectoria hacia el terreno.

**Imagen 1. Trayectoria final de la aeronave e indicación del punto de impacto.**

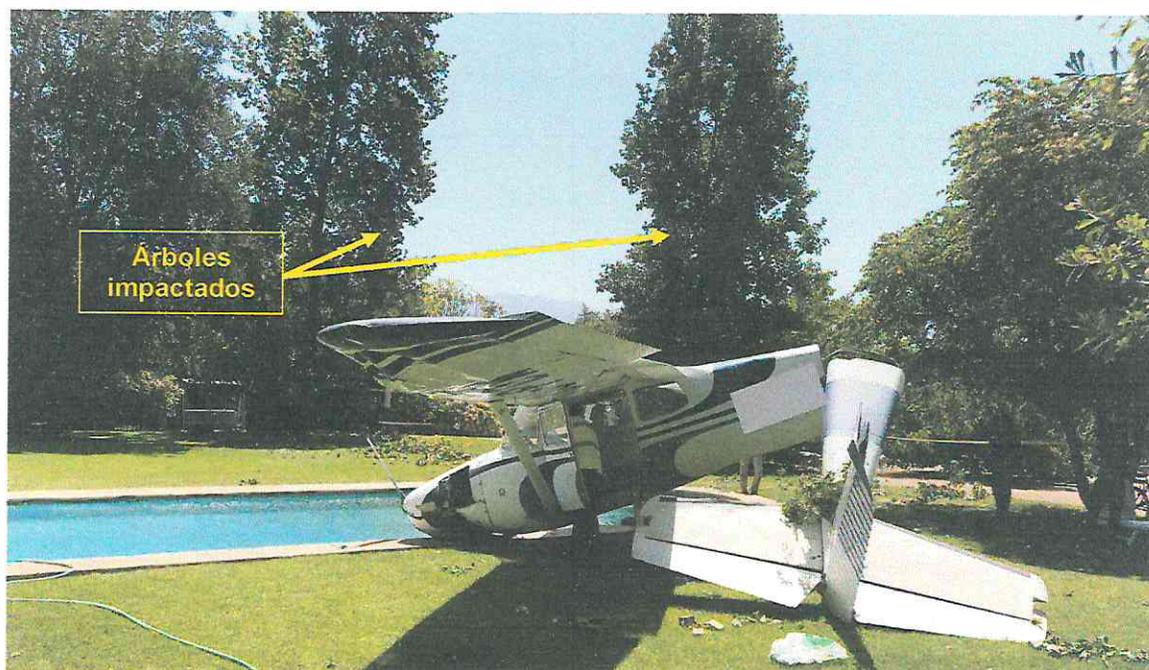
1.6.6.1.3. La trayectoria de impacto con el terreno fue en el rumbo 128°. En el primer impacto contra el terreno se desprendió el tren de nariz, y la aeronave describió un giro por la izquierda, hasta quedar detenida en su posición final, orientada a los 260°, al costado de una piscina.

**Imagen 2. Vista de la aeronave en su posición final.**

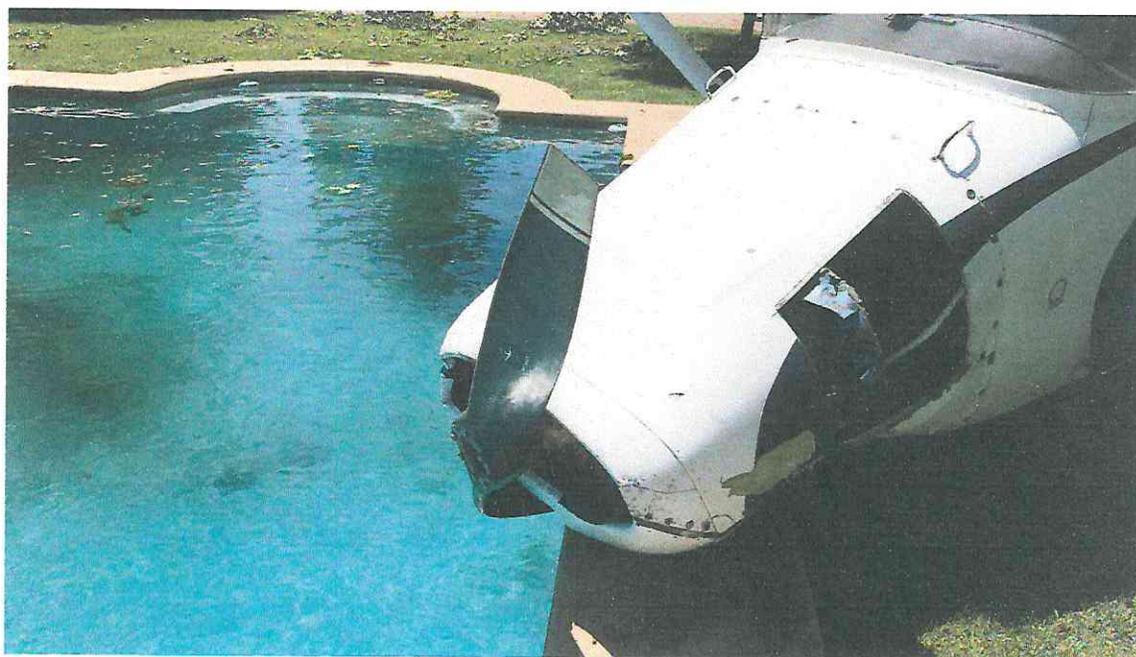
1.6.6.1.4. La hélice presentaba evidencia de impacto sin energía. Una inspección al motor, reveló que éste no presentaba observaciones relacionadas con la instalación y funcionamiento de sus sistemas y componentes.

**Imagen 3. Vista de acercamiento a la hélice del avión.**

- 7.2. Los daños encontrados en la célula, motor y hélice fueron consecuencia de los sobre esfuerzos provocados por las cargas de impacto de la aeronave durante la dinámica del suceso, estableciéndose que la hélice presentaba evidencia de impacto sin energía.

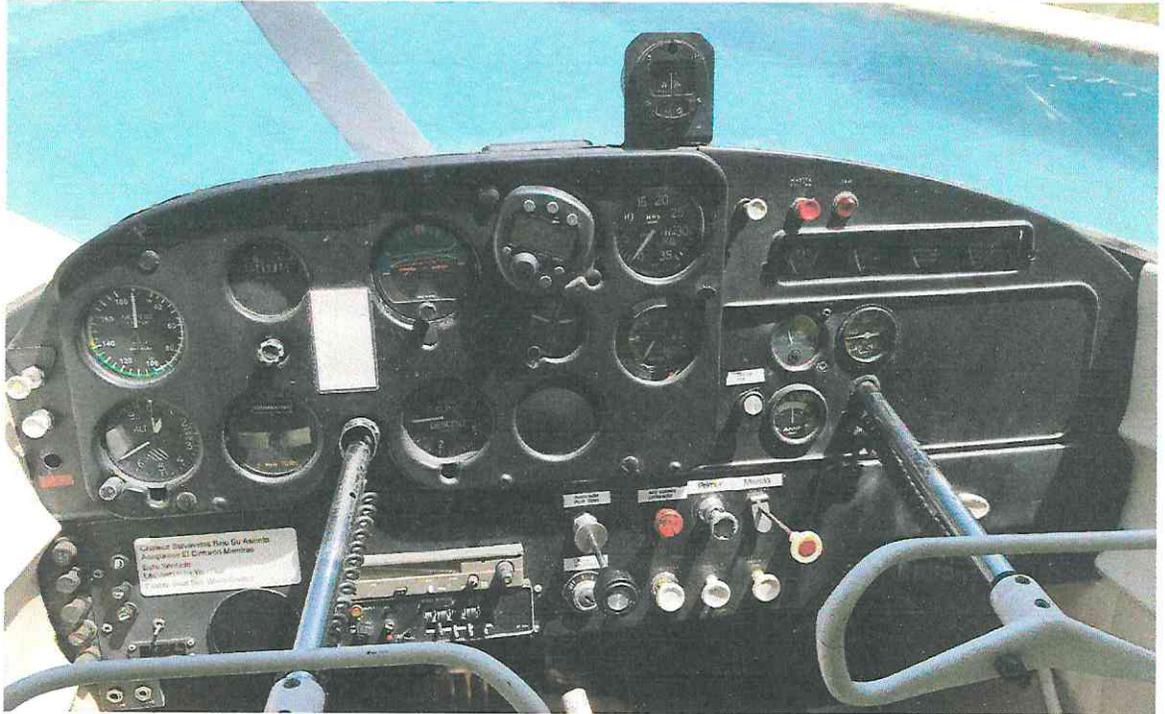
- 1.6.6.1.5. En el interior de la cabina no se encontraron interruptores ni mandos en posiciones que indicaran posibles fallas.
- 1.6.6.1.6. En particular, el interruptor de encendido estaba en posición off (apagado), el acelerador atrás (ralentí), el control de aire caliente adentro (sin paso de aire caliente al carburador), el primer adentro y asegurado, el control de mezcla en posición atrás (mezcla cortada) y la válvula selectora de combustible en posición off (sin paso de combustible).

Imagen 4. Vista interior de la cabina de mando.

- g) El interruptor de encendido estaba en posición off (apagado), el acelerador atrás (ralentí), el control de aire caliente adentro (sin paso de aire caliente al carburador), el primer adentro y asegurado, el control de mezcla en posición atrás (cortada) y la válvula selectora de combustible estaba en posición off (cerrada).

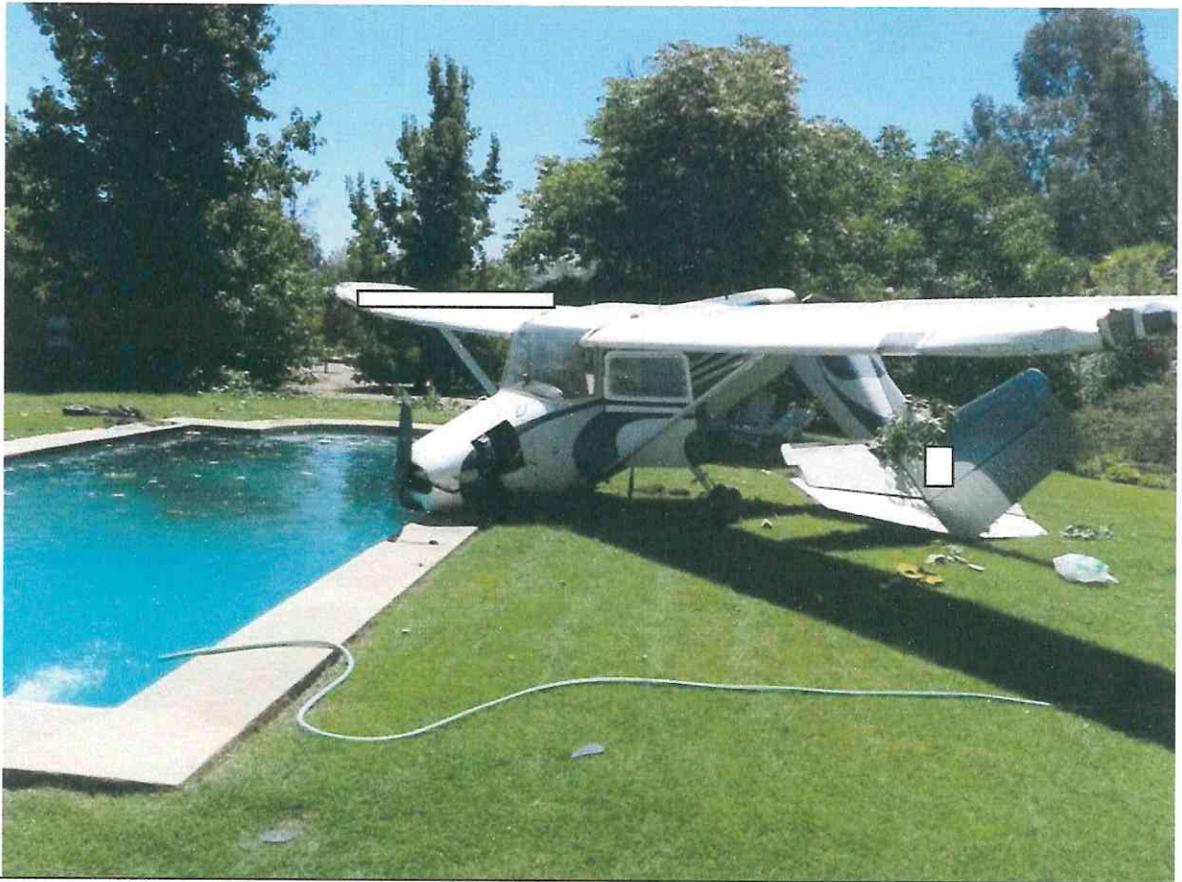
- 3.1. Célula: desprendimiento del tren de aterrizaje de nariz, diversas deformaciones en los recubrimientos y componentes estructurales del fuselaje, superficies de control de vuelo y alas, fractura, desprendimiento y fractura del cono de cola, deformaciones y fracturas en los asientos delanteros.
- 3.2. Motor: deformaciones y desgarros en las capotas, deformación en la caja de aire caliente, desgaste en el cable de encendido superior del cilindro n° 6, deformaciones en las cubiertas de válvulas de los cilindros n° 4 y 6 y en los tubos de escapes, desprendimiento del cable de mezcla en el carburador y deformaciones y fracturas en la bancada.
- 3.3. Hélice: deformación en una de sus palas, hacia atrás en un ángulo de 90 grados y diversos desgastes en la zona del borde de ataque.

Fotografía n° 1. Vista lateral izquierda de la aeronave.

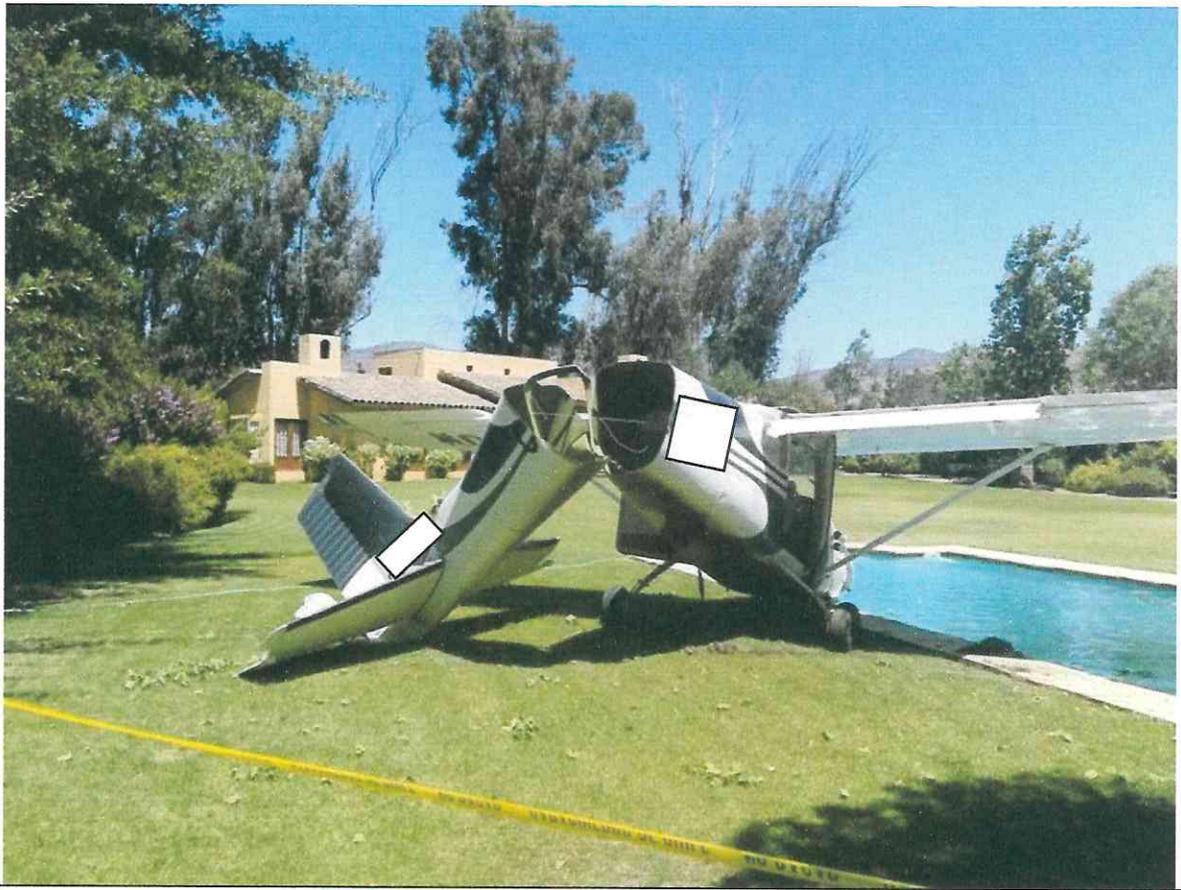
Fotografía n° 2. Vista posterior de la aeronave.
