# INFORME FINAL ACCIDENTE DE AVIACIÓN Nº 1809CG

Aeronave : Avión marca Piper, modelo PA-31T2.

Lugar : Aeródromo Eulogio Sánchez (SCTB), Comuna de La Reina, Región Metropolitana.

Fecha : 18 de enero de 2017

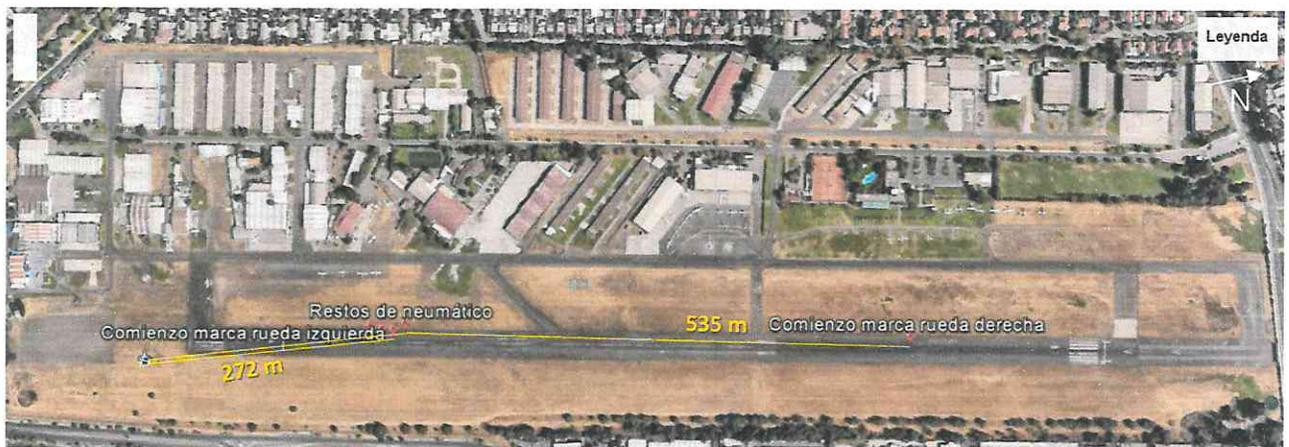
La aeronave resultó con daños en las ruedas del tren principal de aterrizaje, quedando restos del neumático derecho sobre la pista a 272 m antes de la posición final de la aeronave.

- 2.3 La huella dejada por la rueda derecha del tren principal de la aeronave sobre la pista, permite deducir que su neumático se desinfló en los primeros metros de la carrera de despegue, destrozándose posteriormente.

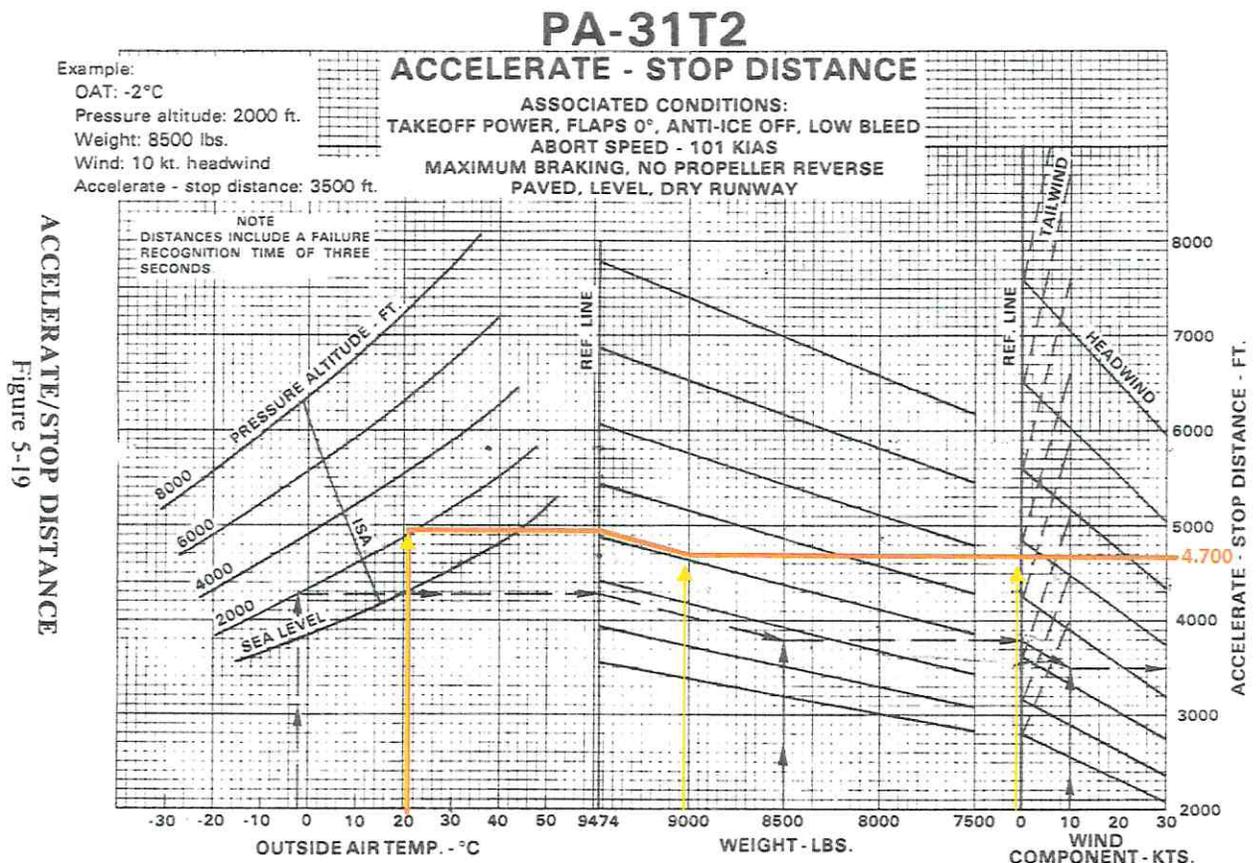
Ver tabla 01 a continuación.

**Datos:** OAT= 21°C.  
 Pressure Altitude= 2.129 ft.  
 Weight= 9.043 lb.  
 Wind= 0 kt.  
 Accelerate-Stop Distance: 4.700 ft (1.435 metros).

- 2.6 Por otra parte, el cálculo conforme a la tabla de “distancia de aceleración-detención” indicado en el párrafo 1.12.1.2. del presente informe, indica que la aeronave habría requerido una distancia de 1.435 metros para su detención, distancia que supera los 1.058 m disponibles en el Aeródromo Eulogio Sánchez (SCTB).

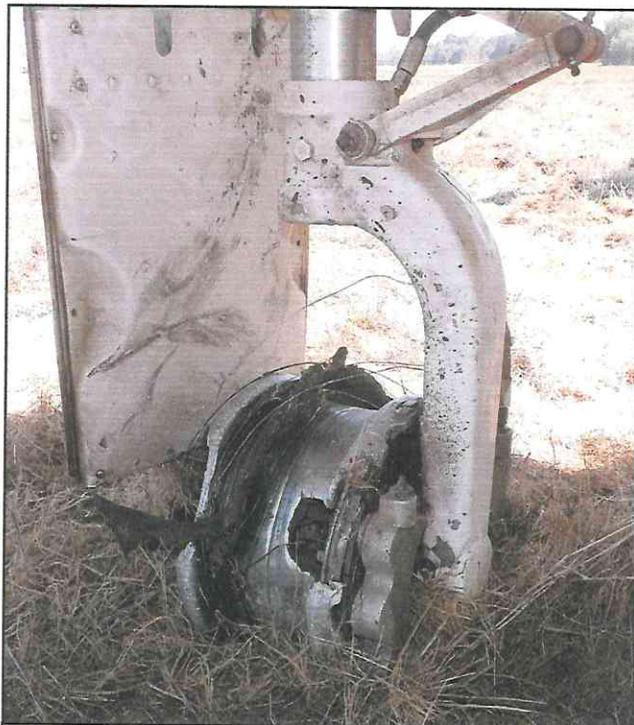
Fotografía N°1  
Rueda del lado derecho.

- 2.4 Debido al nivel de destrucción del neumático de la rueda del tren principal derecho, no fue posible precisar el origen de la pérdida de su presión de inflado durante la carrera de despegue.

- 4.1.2. Ambas ruedas principales con evidencias de alta temperatura (olor y decoloración), más intenso en el tren principal del lado derecho.
  - 4.1.3. La rueda del lado derecho del tren principal estaba con el neumático destrozado, la masa y disco de freno con daños y pérdida de material por el roce contra la superficie de la pista.

- 4.1.4. No se encontró la válvula de la cámara del neumático derecho.
  - 4.1.5. Se inspeccionaron los trozos del neumático derecho, los que presentaban cortes rectos concordantes con que la masa de la rueda los haya pisado y cortado durante la carrera de despegue, mientras giraba.

- 7.4. Al perder presión el neumático derecho, la masa ejerció una fuerza de corte en las bandas laterales, destrozándolo durante la carrera de despegue.

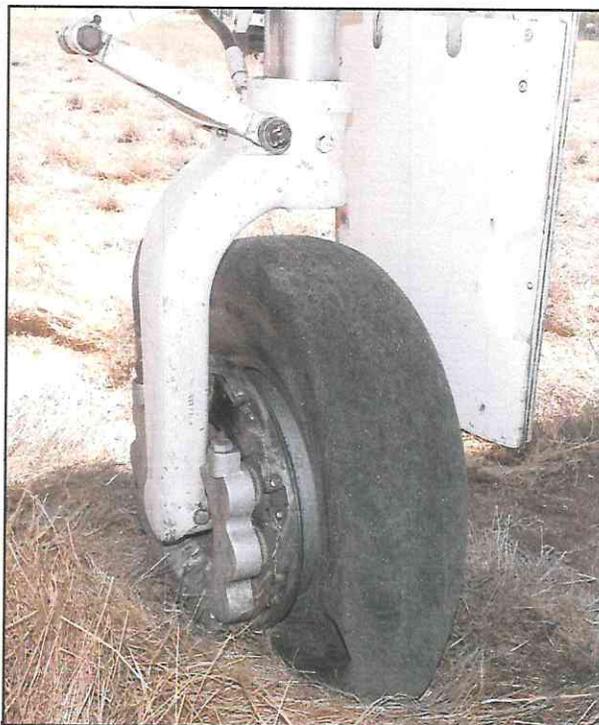
Fotografía N°2  
Rueda del lado izquierdo.

- 4.1.6. La rueda del lado izquierdo, tenía daños en el neumático, propios de una frenada brusca.
  - 4.1.7. Ambas hélices estaban sin observaciones.
  - 4.1.8. El sistema de frenos de ambos trenes principales de aterrizaje funcionaba, sin señales de filtraciones ni elementos sueltos.
-

- 7.5. Por otra parte, los daños en el neumático izquierdo, son concordantes con la acción de frenado durante el aborto del despegue.
- 7.6. Conforme a lo anterior, todos los daños encontrados son propios de la dinámica del suceso y la exigencia a la que fue sometido el sistema de frenos de la aeronave al abortar el despegue.
