**INFORME FINAL
ACCIDENTE DE AVIACIÓN
Nº 1850SP**

Aeronave : Avión Cessna, 150L.

Lugar : Aeródromo La Victoria de Chacabuco (SCVH),
Comuna de Colina, Región Metropolitana.

Fecha : 20 de febrero de 2018

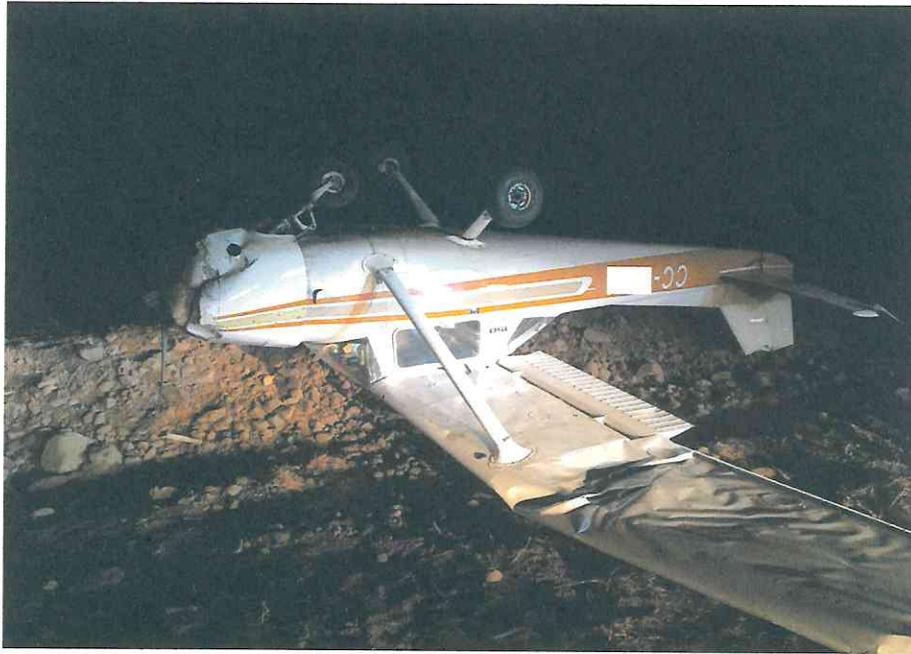
- 1.6.6.1.** Se observó que la aeronave quedo volcada al costado izquierdo de la pista 03, fuera de la franja de seguridad y a 360 metros del umbral.

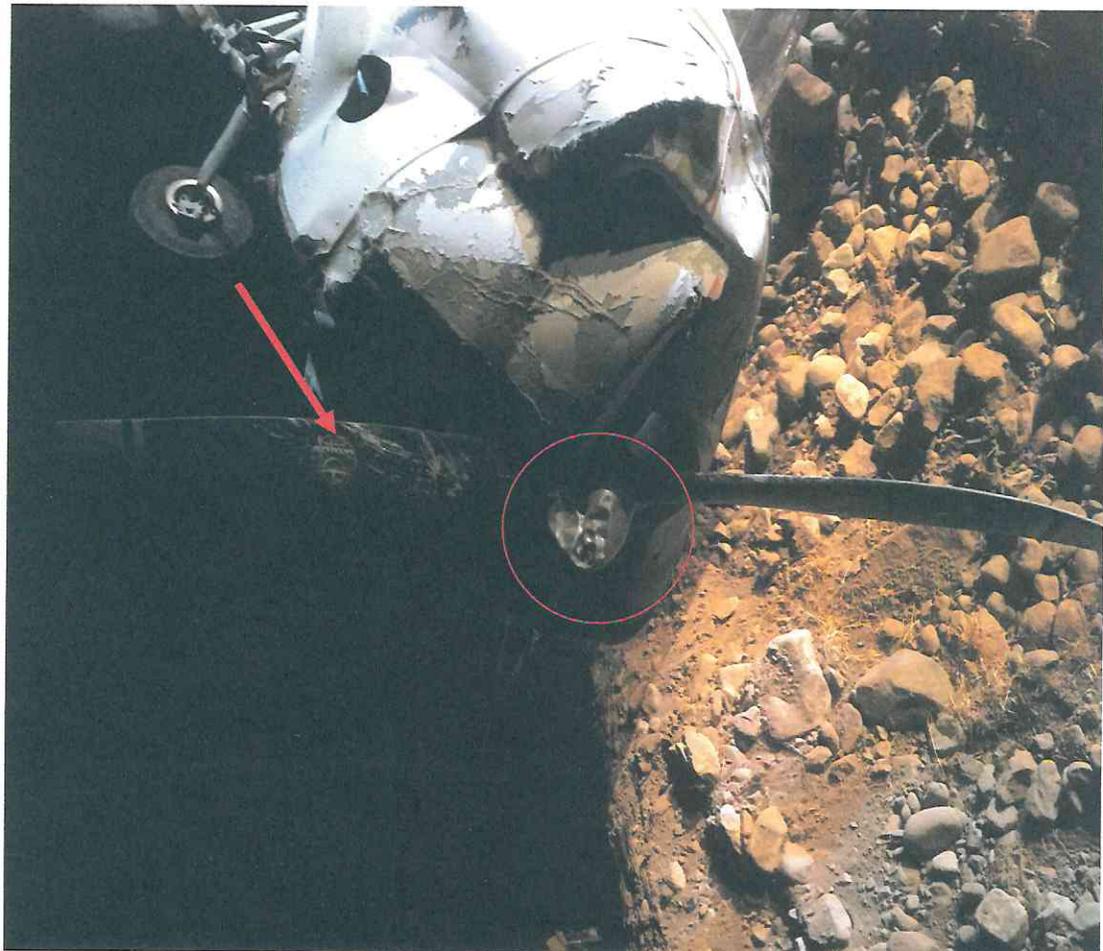
1.6.6.2. También se observaron daños en el tren de nariz, zona de la capota del motor, la zona estructural del empenaje y ambas alas.

1.6.6.3. La hélice del motor se observó con evidencias de poca energía y el motor detenido.

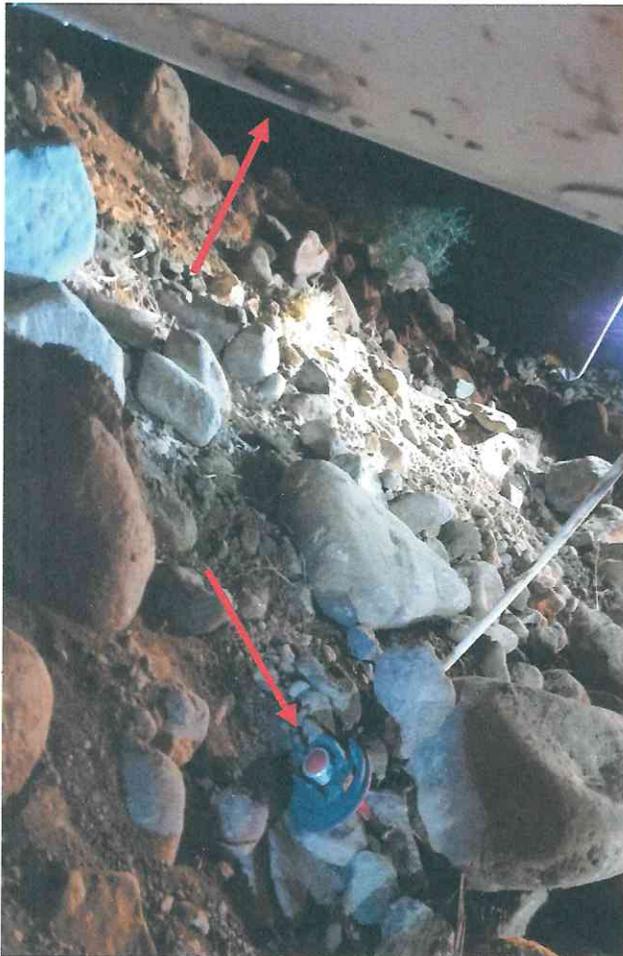
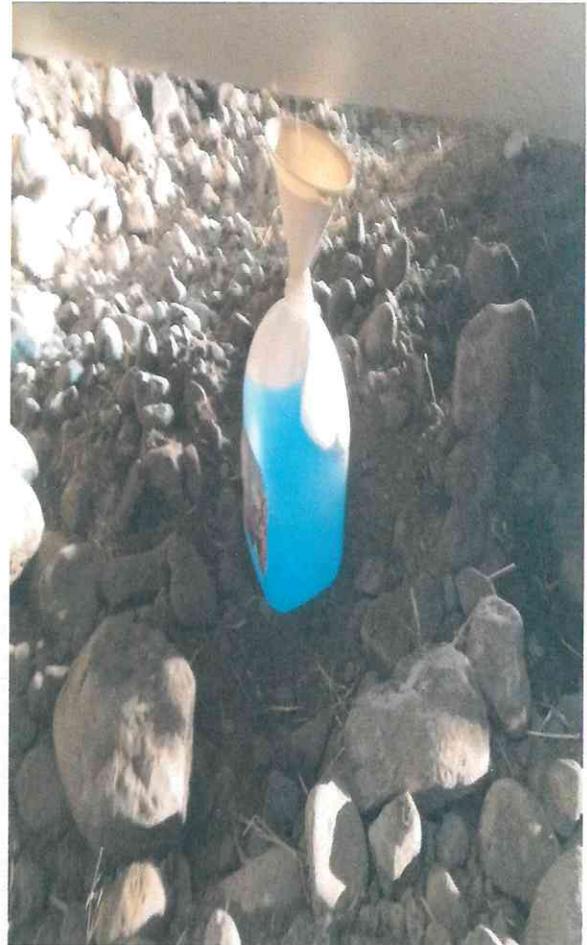
- 1.6.6.4. En el estanque de combustible del ala izquierda, se removió la tapa del mismo, el cual se encontraba vacío y sin evidencias de daños o derrames.
- 1.6.6.5. El estanque de combustible del ala derecha se encontró sin evidencias de daños y derrames. Se colocó un envase de plástico, extrayendo 2 galones americanos.

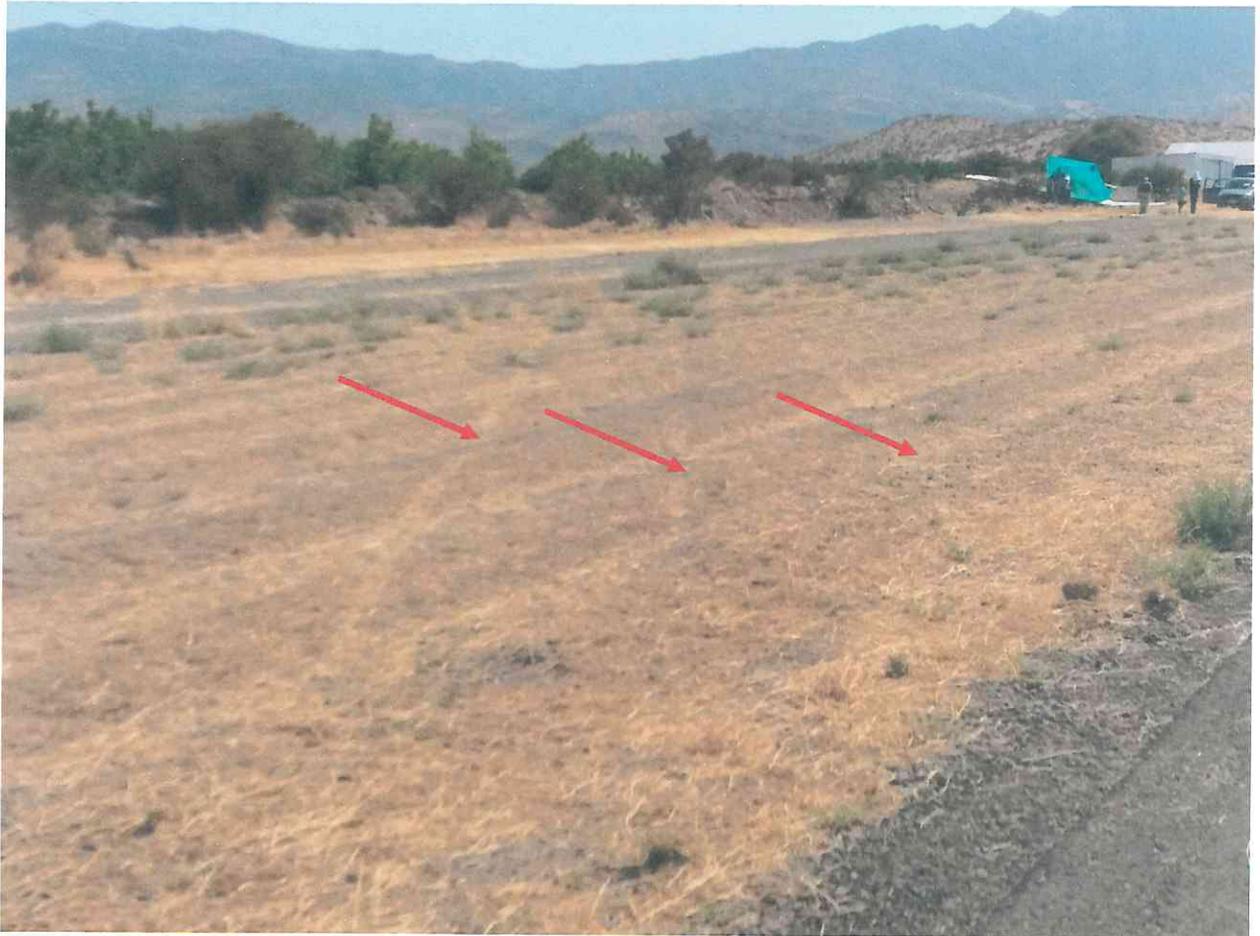
- 1.6.6.11. La palanca de potencia y de mezcla se encontraron en posición adentro, es decir, con potencia y mezcla rica. Ambas con libertad de movimiento.
- 1.6.6.12. La palanca de aire caliente al carburador se encontró trabado en una posición intermedia, debido al suceso.
- 1.6.6.13. Los instrumentos de cabina no presentaron observaciones.
- 1.6.6.14. Se observaron marcas de la salida de la pista de la aeronave a 298 metros del umbral 03.

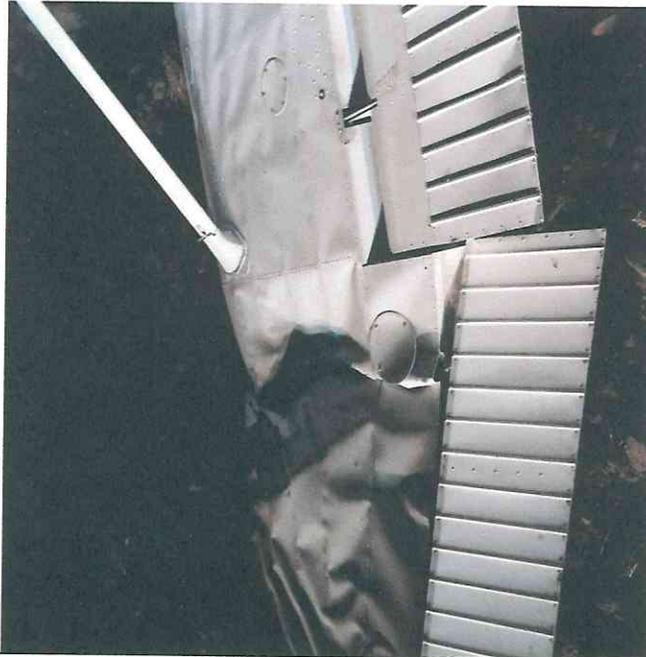
- 3.2. Ala derecha quebrada en su sector medio, piel de ambas alas con múltiples deformaciones en la cara superior (extradós). Punta del ala izquierda dañada por impacto contra el terreno.

Fotografía N° 1. Ala del lado derecho en que se aprecia daño estructural.

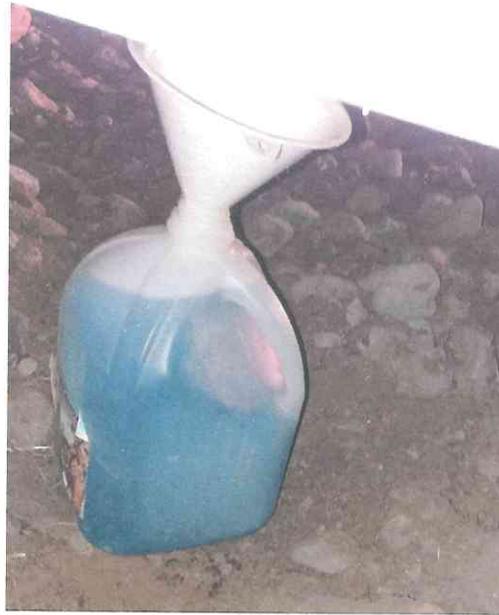
- 2.4. De acuerdo a lo descrito en el punto anterior, el combustible remanente en los estanques luego del accidente, era de 2 galones, cantidad inferior al mínimo utilizable (3.5 galones). Al encontrarse operando en esa condición durante el despegue, se produjo una interrupción del flujo de combustible, ocasionando la detención del motor en vuelo y el posterior aterrizaje forzado.

- e) La cantidad de combustible que se pudo extraer de los estanques, fue de 2 galones americanos (7,6 litros). La ventilación de los estanques no evidenció obstrucciones.

Fotografía N° 2. Principal cantidad de combustible obtenida desde los estanques del avión.

Planificar los vuelos, considerando el combustible necesario para el vuelo y la reserva de combustible.

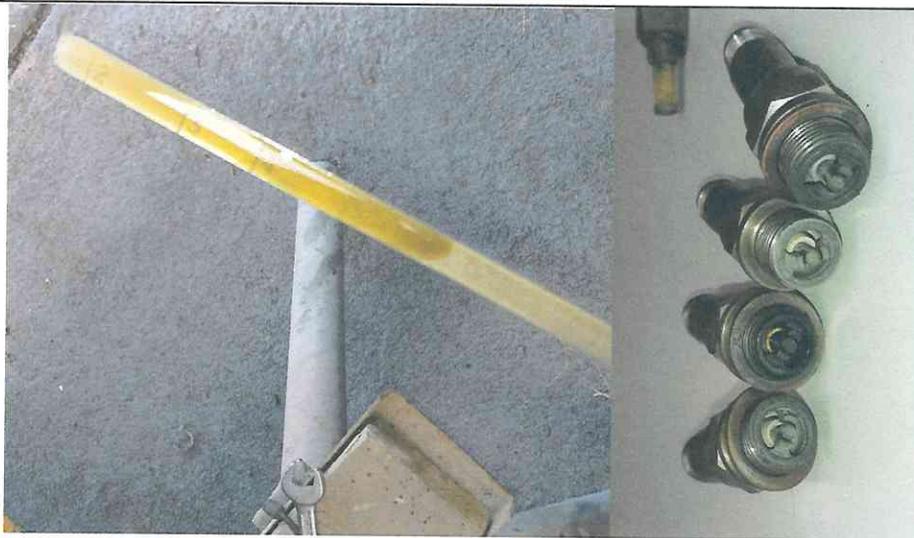
- i) El nivel de aceite se encontró en 5 quart (cantidad máxima 6 qt.). Las bujías estaban sin observaciones. El filtro de aire se encontró sin observaciones.

Fotografía N° 3. Nivel del aceite del motor y bujías representativas del estado general.
