**INFORME FINAL
INCIDENTE DE AVIACIÓN
Nº 1856WS**

Aeronave : AVIÓN BRM AERO, MODELO
BRISTELL S-LSA.

Lugar : AERÓDROMO VIÑA DEL MAR
(SCVM), COMUNA DE CONCÓN,
REGIÓN DE VALPARAÍSO.

Fecha : 16 DE MAYO DE 2018.

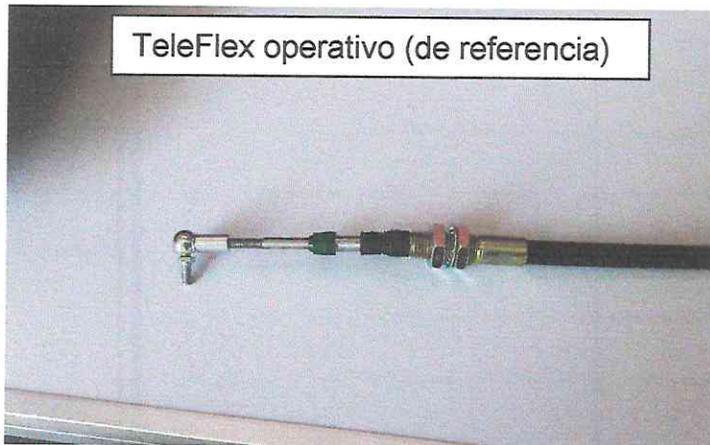
TeleFlex operativo (de referencia)

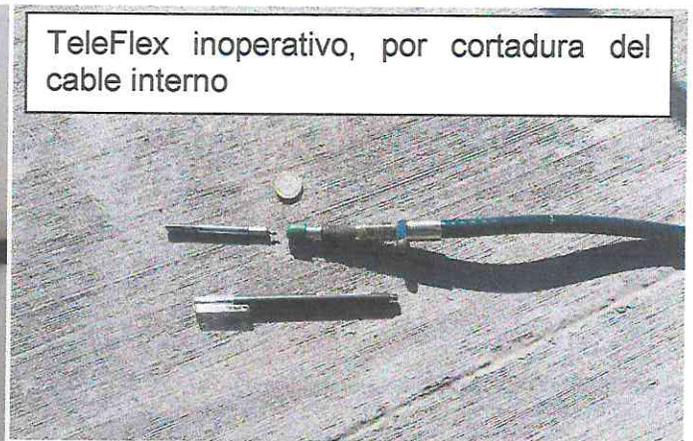
TeleFlex inoperativo, por cortadura del cable interno

- 6.2. El resultado de las inspecciones a los sistemas y componentes de la aeronave, realizadas por el equipo investigador, no determinó la existencia de fallas, excepto en el mecanismo de control direccional en tierra, que no transmitía el movimiento desde los pedales a la rueda de nariz, producto del corte del cable teleflex que realiza esta función.

- 6.4. La condición del cable teleflex descrita en los puntos anteriores, habría contribuido al suceso de aviación investigado, debido a que el piloto se habría encontrado imposibilitado de controlar la rueda de nariz, durante el aterrizaje.

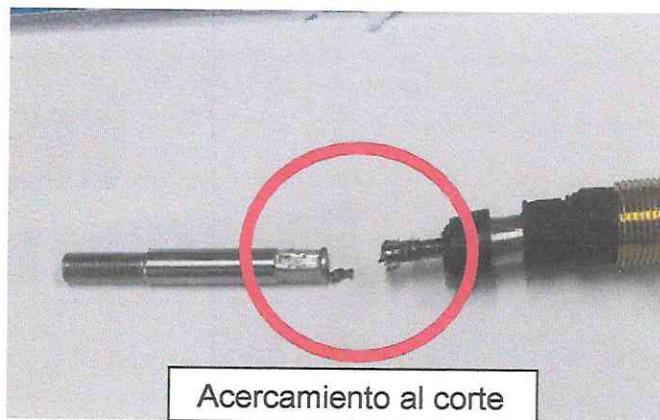
Acercamiento al corte

- 4.2.1. La inspección visual se realizó con la ayuda de un microscopio de especificación (100X x 60X Zoom), verificando un tipo de cortadura en el cable con características del tipo instantánea, sin evidencia de fatiga o corrosión, provocada por la concentración de los esfuerzos a los que fue sometido el componente.
- 4.2.2. Estos esfuerzos fueron provocados por ciclos de tensión directos sobre este cable, producto de las operaciones y maniobras efectuadas durante el servicio de la aeronave.

- 6.3. La inspección microscópica efectuada al cable teleflex, permitió establecer que la cortadura fue con características del tipo instantánea, provocadas por las fuerzas de tensión, aplicadas sobre este cable.

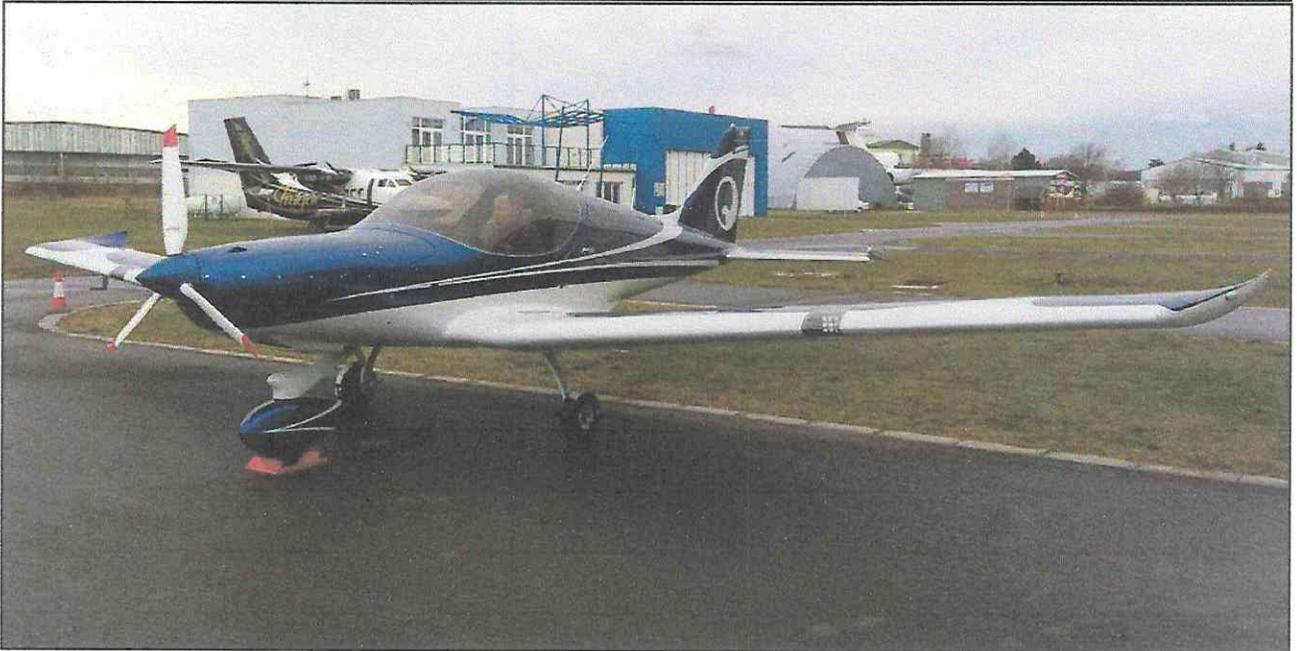
Fotografía N°1: Vista general de la aeronave.

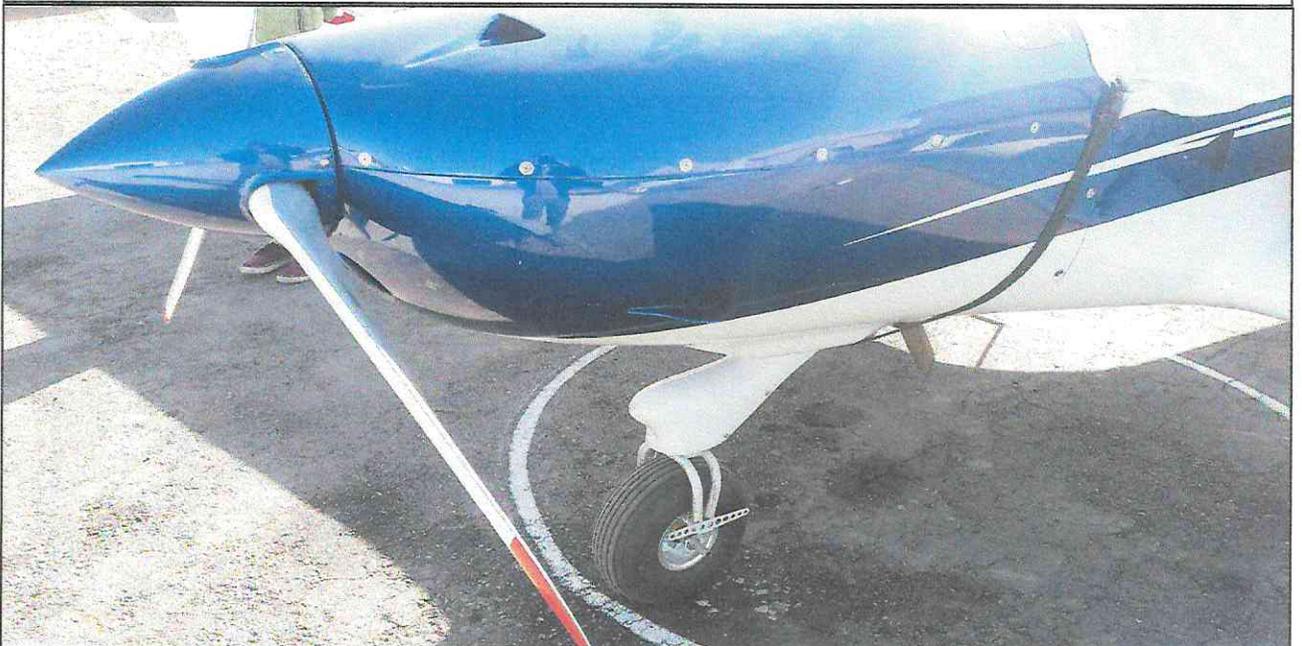
Fotografía N°2: Vista del tren de nariz de la aeronave con el carenado en la zona del teleflex.

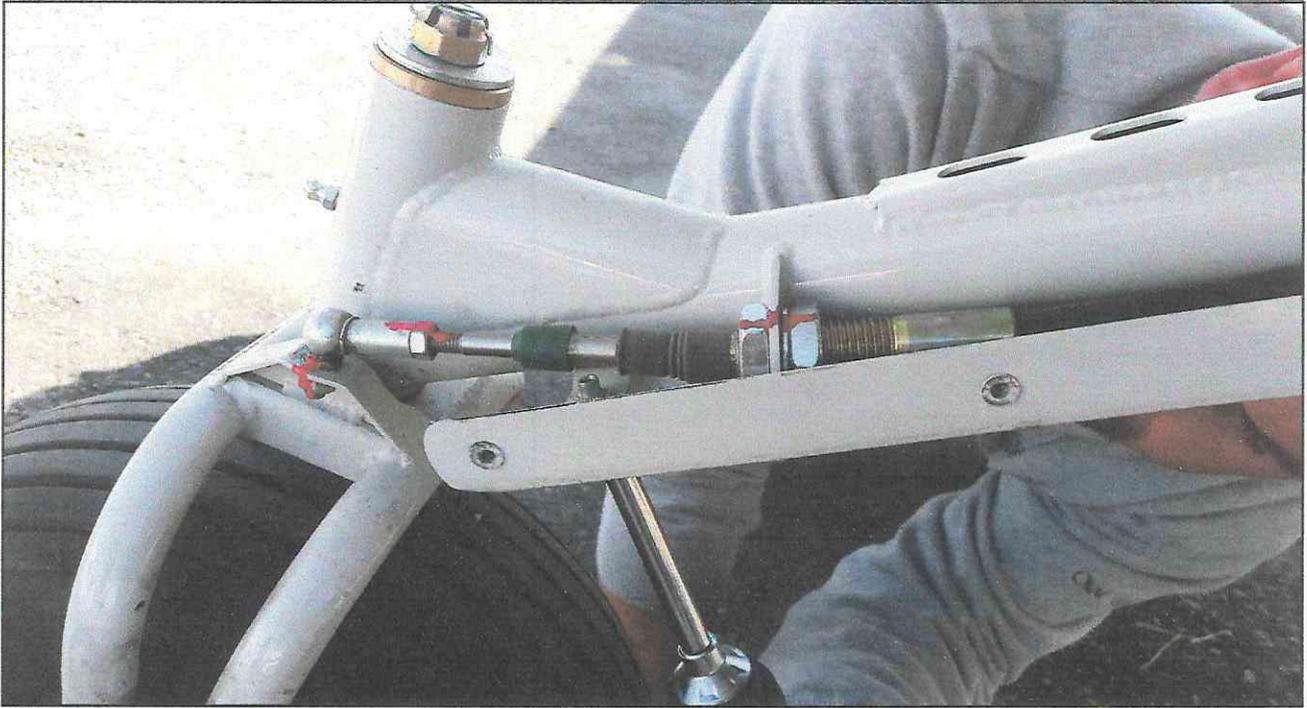
- 1.6.6.1.7. Al inspeccionar el teleflex, se observó que su cable interno se encontraba cortado, por lo cual no permitía el control sobre la rueda de nariz.

Fotografía N°3: Vista del tren de nariz de la aeronave sin el carenado en la zona del teleflex.

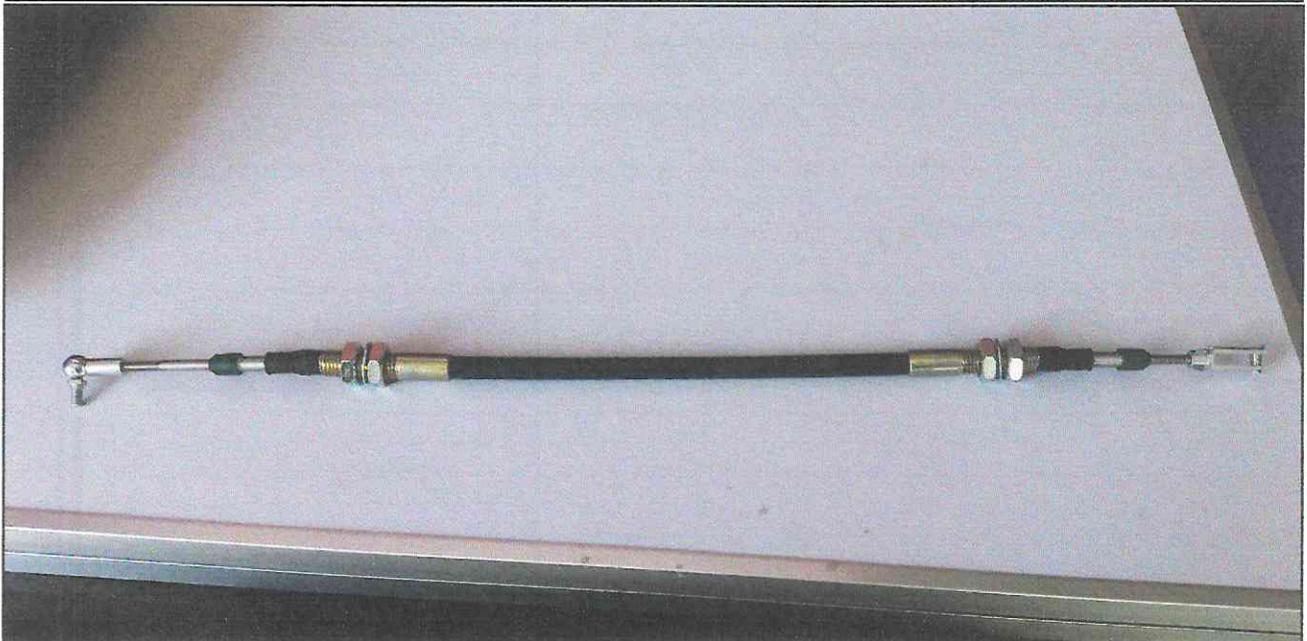
Fotografía N°4: Vista de un teleflex nuevo referencial.
