## **INFORME FINAL INCIDENTE DE AVIACIÓN Nº 1859OR**

Aeronave : HELICÓPTERO BELL HELICOPTER  
TEXTRON CANADA LIMITED, MODELO  
407.

Lugar : PREDIO AGRÍCOLA LO VENECIA,  
COMUNA DE QUILLOTA, REGIÓN DE  
VALPARAÍSO.

Fecha : 06 DE JUNIO DE 2018

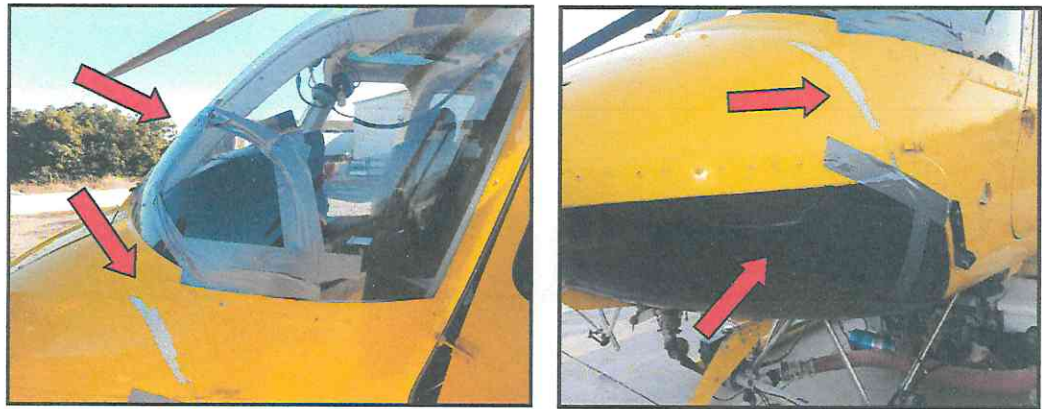
- 1.6.7.1. La aeronave evidenciaba quebraduras en su parabrisas del costado izquierdo, tanto en su parte superior como inferior, como también deformaciones en su moldura intermedia. Además, presentaba pérdida de pintura (Fotografías 1 y 2).

Fotografías 1 y 2: Daños en el parabrisas del costado izquierdo.

- 2.9. Respecto a los daños encontrados en el helicóptero, son concordantes con la dinámica del incidente, al encontrar evidencia de los impactos de los cables eléctricos en el parabrisas frontal izquierdo (superior e inferior) y pérdida de pintura.
- 2.10. En relación con la información meteorológica, no se reportaron fenómenos que afectaran la operación, descartándose estos elementos como causantes o contribuyentes en el suceso.

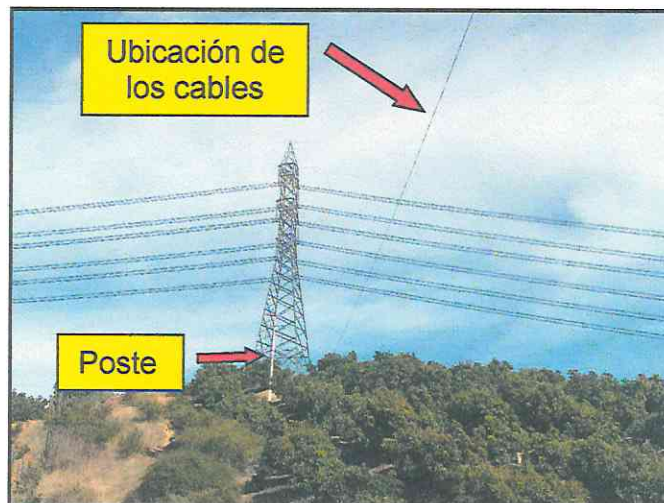
- 1.6.7.4. La aeronave impactó con cables de un tendido eléctrico, cortando dos de ellos, los cuales se ubicaban al interior del predio agrícola Lo Venecia (Quillota). En el lugar del impacto, los cables cruzaban en forma transversal de Sur a Norte y estaban a una altura con respecto al terreno de 25 metros aproximadamente (Fotografía 3).

Fotografía 3: Ubicación de los cables.

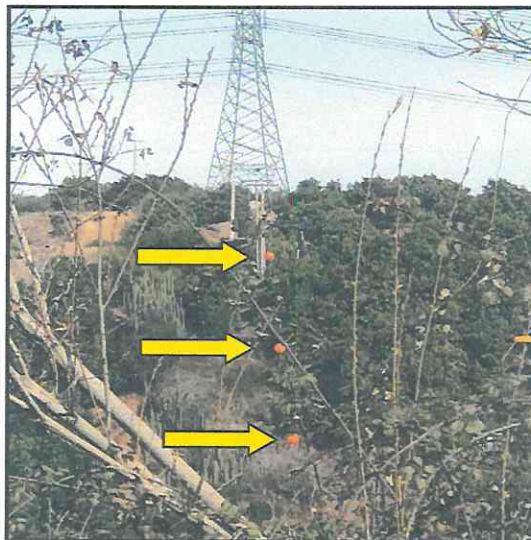
- 1.6.7.5. Se observó en el tramo siguiente al lugar del impacto con cables, que había tres balizas de señalización de color naranja, los cuales advertían la posición de los cables (Fotografía 4).

Fotografía 4: Balizas de señalización.

- 3.5. El piloto no se percató de las balizas de color naranja que advertían de la ubicación de los cables eléctricos, impactándolos y cortando dos de ellos.

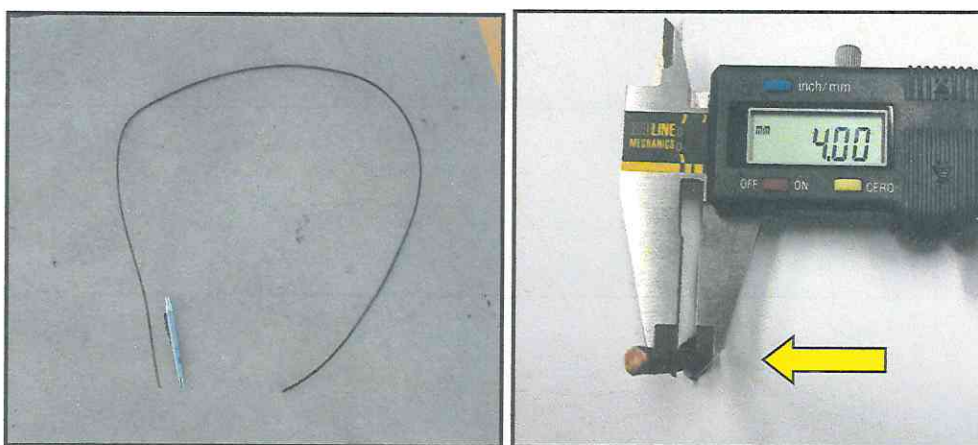
- 1.6.7.6. La inspección de uno de los cables cortados, permitió determinar que se trataba de un cable conductor de material de cobre, de 4 mm de espesor. Además, presentaba oxidación y mantenía un color negro, de difícil observación (Fotografía 5 y 6).

Fotografía 5 y 6: Cable conductor y su espesor.

- 2.8. Del mismo modo, la inspección de uno de los cables permitió verificar que se trataba de un cable conductor de material de cobre, de 4 mm de espesor, el cual mantenía un color negro (oxidación) y lo hacía difícil de detectar en contraste con el terreno, lo cual habría contribuido a que no fueran detectados por el piloto.

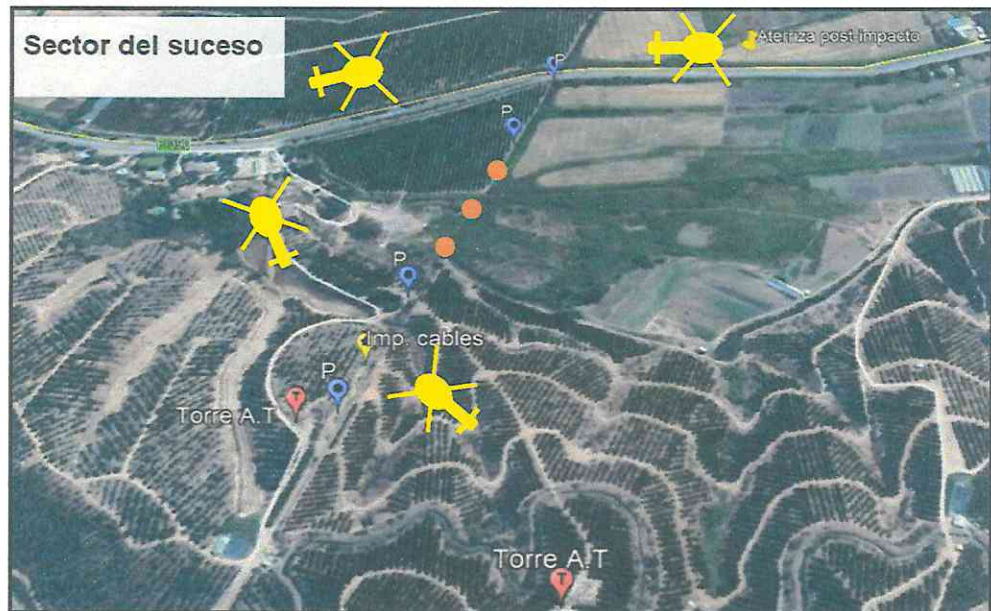
- 1.6.7.7. La trayectoria de vuelo que mantenía la aeronave al momento del impacto, de acuerdo a la evidencia observada en el terreno, era con rumbo al 310° (Imagen 1).

Imagen 1: Trayectoria de vuelo durante el suceso.

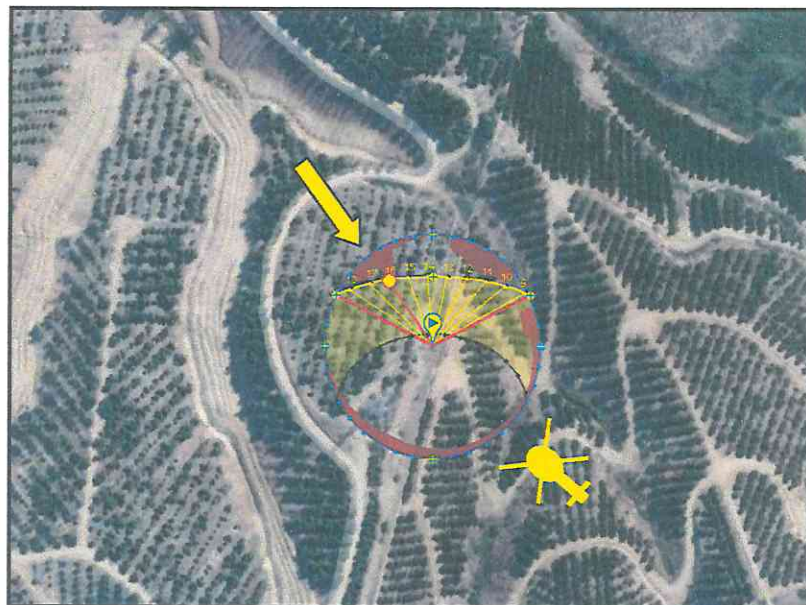
- 1.6.7.8. De acuerdo al rumbo que mantenía la aeronave al momento del impacto ( $310^\circ$ ) y las coordenadas del lugar, la posición del sol coincidía con la trayectoria de vuelo (SunEarthTools), (Imagen 2).

Imagen 2: Posición del sol a la hora del suceso.

- 2.7. Respecto a la trayectoria de vuelo que llevaba la aeronave durante la ocurrencia del suceso y tomando en consideración la posición del sol y lo relatado por el piloto, es posible señalar que la ubicación del sol coincidía con la trayectoria de vuelo del helicóptero, lo cual habría dificultado la observación de los cables eléctricos y habría contribuido a la ocurrencia del suceso.

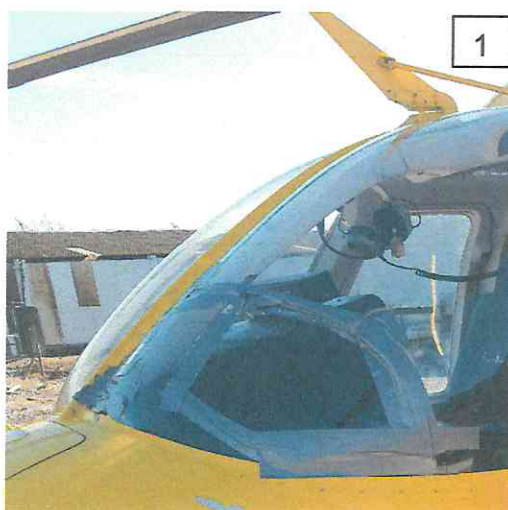
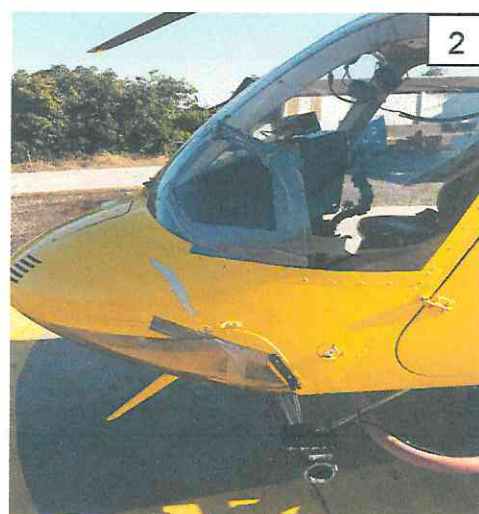
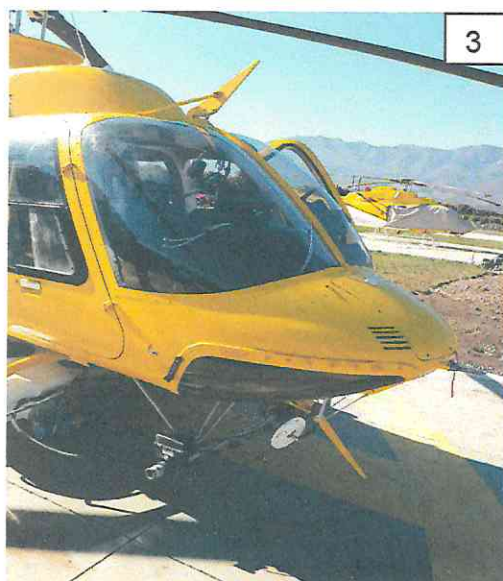
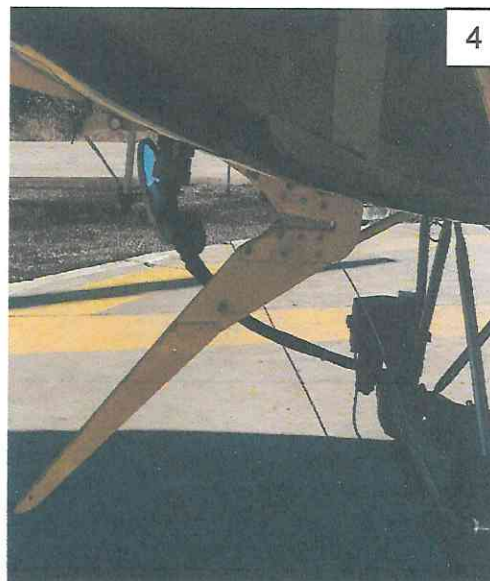
En el recubrimiento intermedio (entre parabrisas superior e inferior) quedó una deformación con pérdida de pintura por impacto con cable (Fotografía N° 2 en Apéndice N° 2).

Fotografías N° 1, 2, 3 y 4: Vistas de daños y del sistema cortacables.
