DIRECCIÓN GENERAL DE AERONÁUTICA CIVIL  
DEPARTAMENTO PREVENCIÓN DE ACCIDENTES

## **INFORME FINAL ACCIDENTE DE AVIACIÓN Nº 1861OR**

Aeronave : AVIÓN CESSNA, MODELO 150M.

Fecha : 16 DE JUNIO DE 2018

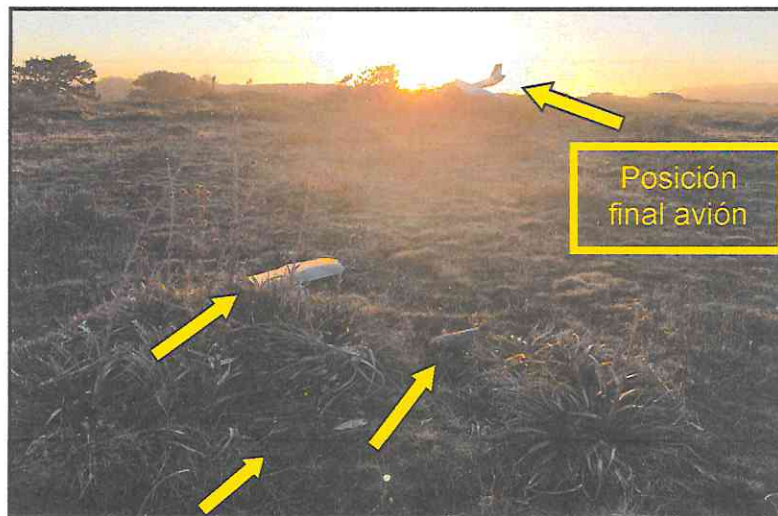
- 1.6.5.2. Las primeras evidencias se observaron 80 metros antes de la posición final del avión. En este lugar habían restos del carenado de la punta del ala izquierda y luz de posición. La orientación de estas evidencias eran con rumbo 300° (Noroeste).
- 1.6.5.3. 5 metros antes de la posición final del avión, se observaron daños en un árbol de mediana altura, contra el cual impactó el ala izquierda del avión, lo que provocó que realizara un viraje a la izquierda (Fotografías 1 y 2).

Fotografía 1: Restos encontrados 80 m antes del avión.

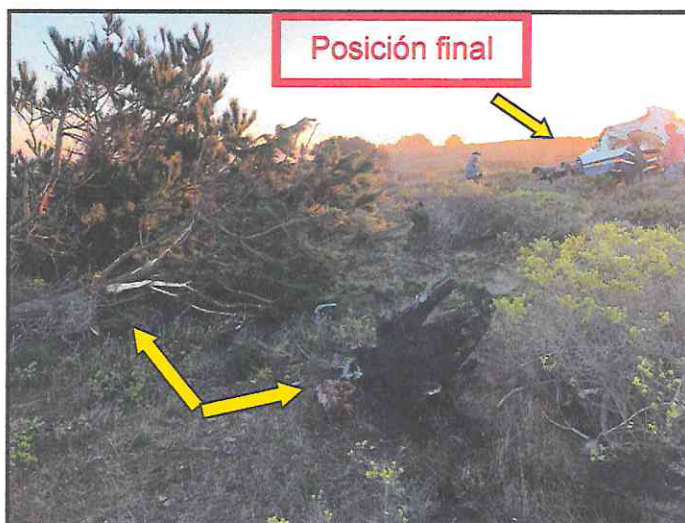
Árboles quebrados, producto del impacto del ala izquierda del avión, durante el aterrizaje forzoso.

Fotografía 2: Árbol dañado por el impacto del ala izquierda del avión, durante el aterrizaje forzoso.

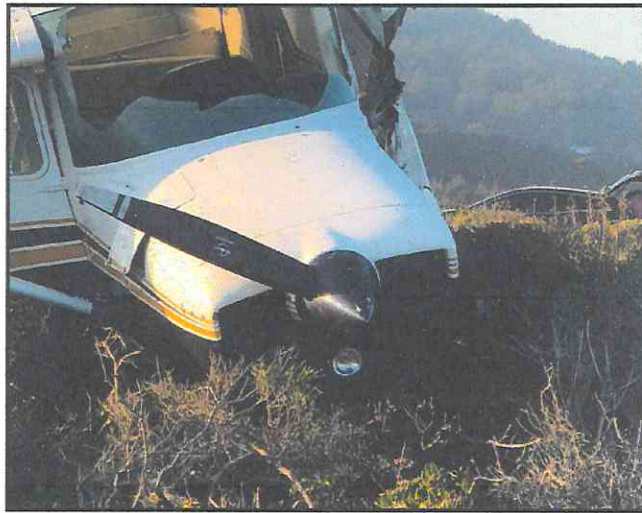
1.6.5.5. La hélice mantenía sus dos palas sin evidencia de daños. Una inspección al motor, reveló que éste no presentaba observaciones (Fotografía 3).

Fotografía 3: Hélice sin daños externos visibles.

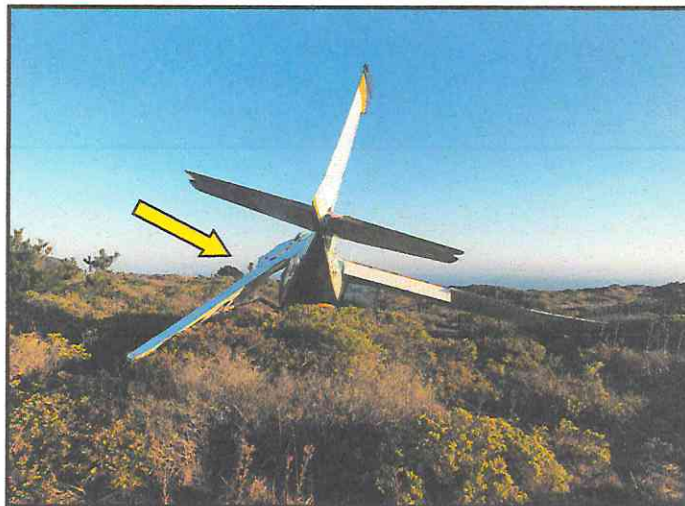
- 1.6.5.6. El ala izquierda se encontraba quebrada a la altura de la unión con el fuselaje, con su montante quebrado y carenado de punta de ala quebrado (Fotografía 4).

Fotografía 4: Daño en el ala izquierda.

Ala izquierda quebrada a la altura de la unión con el fuselaje, montante quebrado y carenado de punta de ala quebrado.

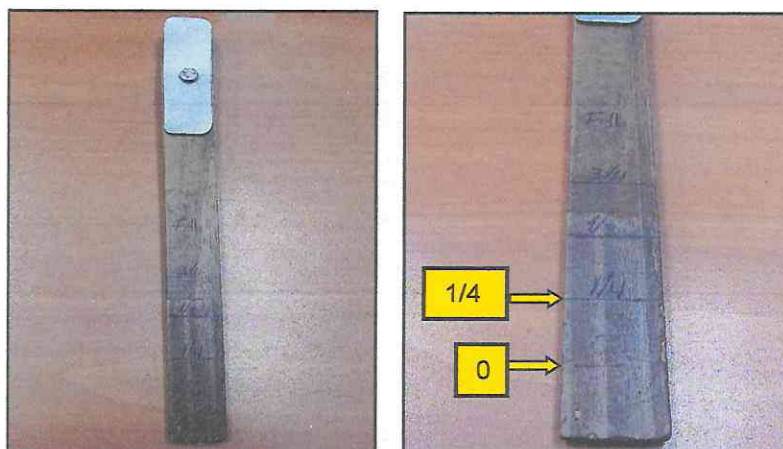
- 1.6.5.9. La “cubeta” del carburador tenía 50 c.c. de combustible en su interior, de un máximo de aprox. 150 c.c. Su filtro estaba limpio y sin observaciones.
- 1.6.5.10. Al hacer funcionar el drenaje ubicado en el filtro de combustible, ubicado en el mamparo del cortafuego, se observó la presencia de aprox. 100 c.c., limpio, sin evidencias de sedimentos ni agua.
- 1.6.5.11. En relación al sistema de combustible del avión, posee estanques de combustible comunicados (alimentación simultánea) y su selectora de combustible sólo posee las posiciones ON y OFF.
- 1.6.5.12. Se verificó la regla de medición de combustible del avión, la cual se encontraba graduada en  $\frac{1}{4}$ ,  $\frac{1}{2}$ ,  $\frac{3}{4}$  y full. Debido al sistema de combustible de estanques comunicados, la medición de la regla refleja el total a bordo del avión (Fotografías 5 y 6).

Fotografías 5 y 6: Regla de medición de combustible.

6.3. Al Club Aéreo, implementar medidas de mitigación, con la finalidad de evitar la interpretación errónea de la cantidad de combustible en aeronaves con estanques comunicados.

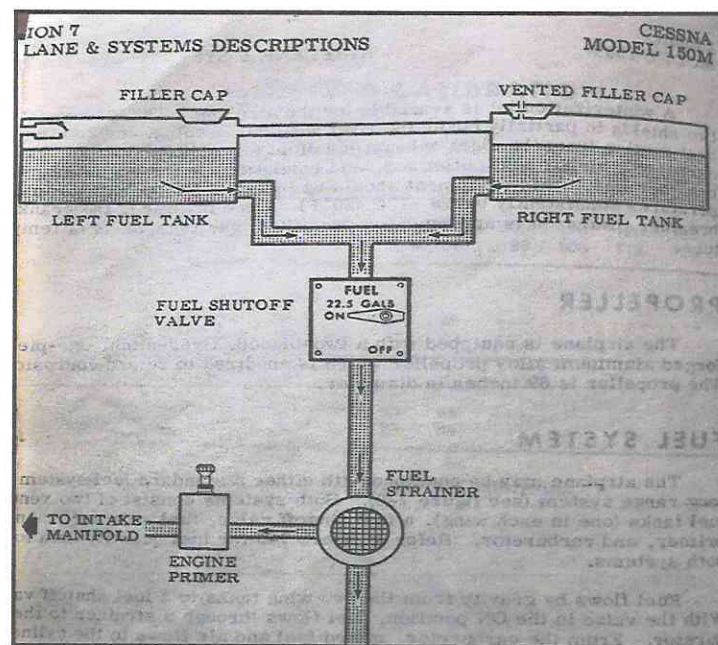
- 6.2. Descripción del sistema de combustible, cuyos estanques actúan simultáneamente.

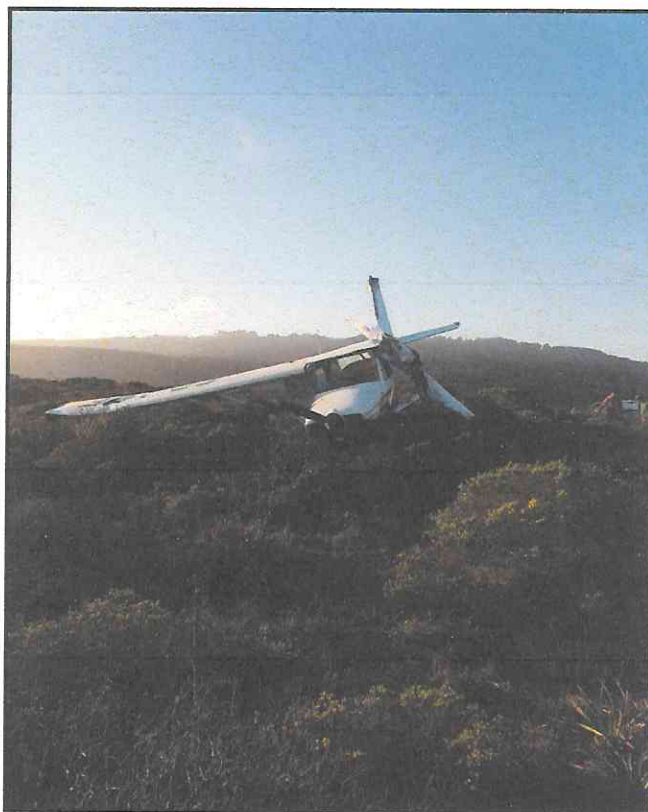
Fotografía N° 1: Vista general de la aeronave.

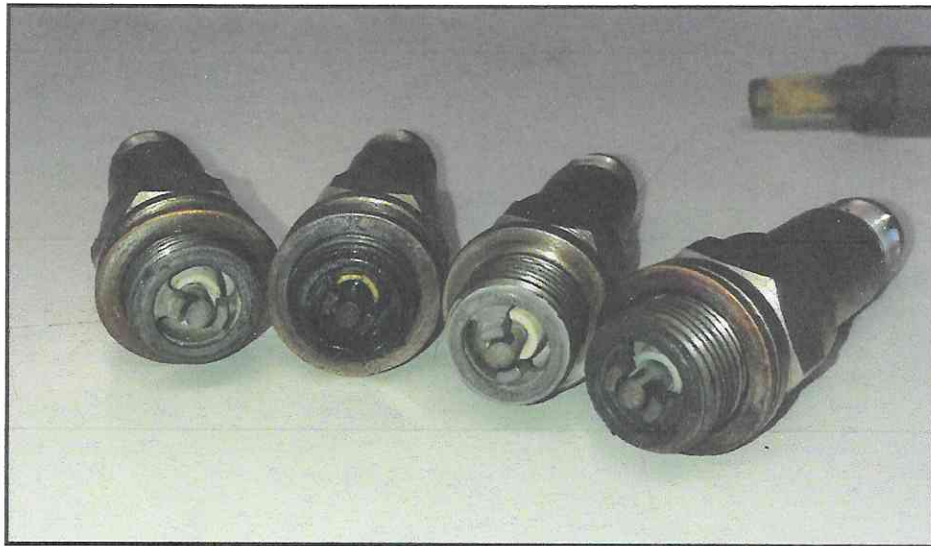
Fotografía N° 2: Bujías representativas del estado general.
