**INFORME FINAL
ACCIDENTE DE AVIACIÓN
Nº 1846CG**

Aeronave : Planeador marca Schempp-
hirth, modelo Ventus-2cm.

Lugar : Sector Cordillerano Cerro
Blanco, Comuna de Pirque,
Región Metropolitana.

Fecha : 20 de enero del 2018.

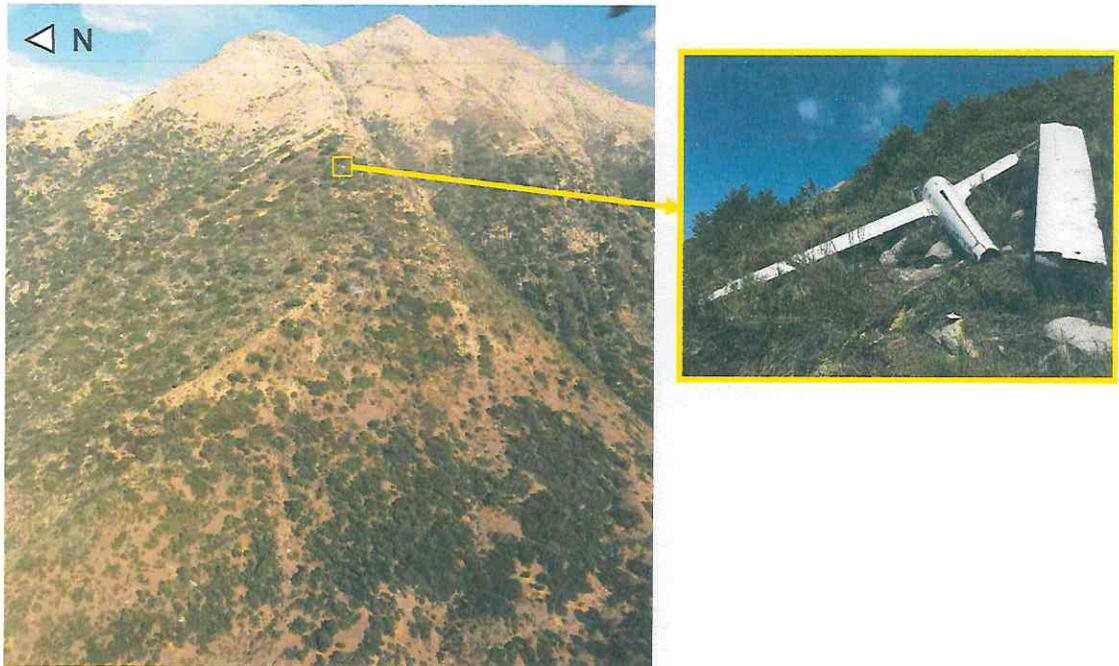
- 1.6.6.1. Se concurrió al lugar del accidente, observando que la posición final de la aeronave estaba en un brazo de la ladera Oeste del Cerro Blanco, a una altitud de 1.692 metros.
Fotografía N°01, Posición final de la aeronave.

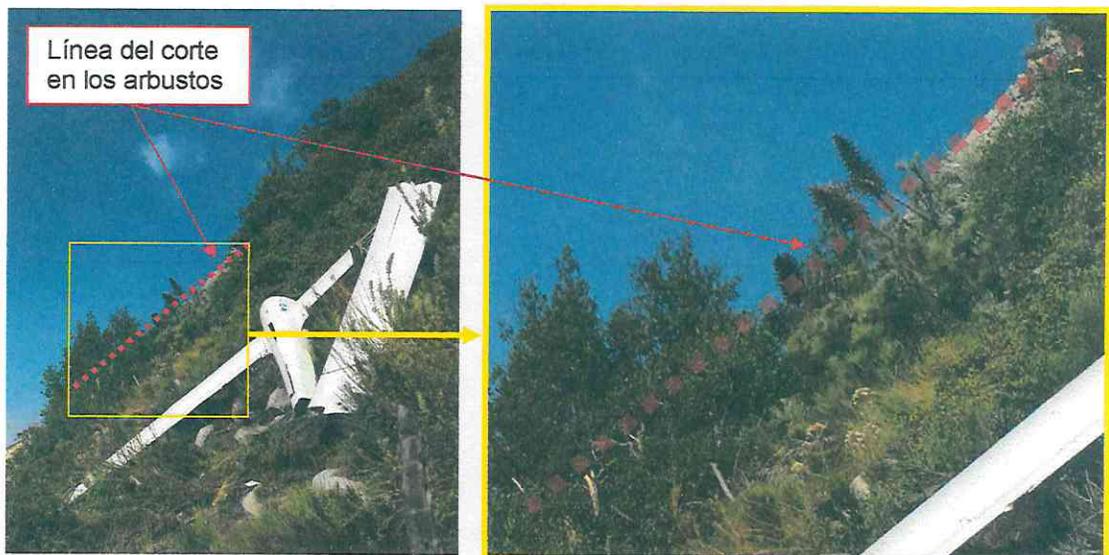
- 1.6.6.2. En el sitio del suceso se observó que al momento del impacto, la aeronave se desplazaba con rumbo Suroeste (225°), cortando unos arbustos con su ala izquierda, girándose a la izquierda e impactando de frente contra la ladera, quedando orientada al Noreste.

Fotografía N°02, Arbustos cortados.

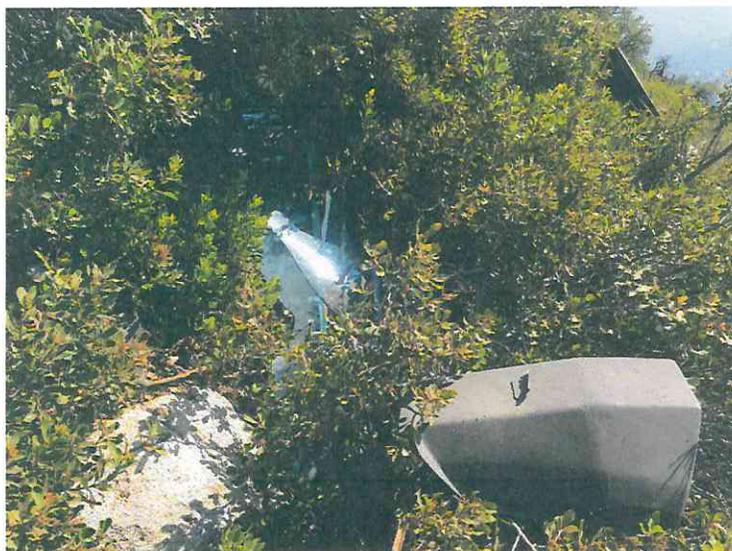
Fotografía N°03.

- 1.6.6.3. Al Sur del impacto del ala con los arbustos, se observaron restos de la cabina correspondientes a cristal acrílico y la parte superior del panel de instrumentos.

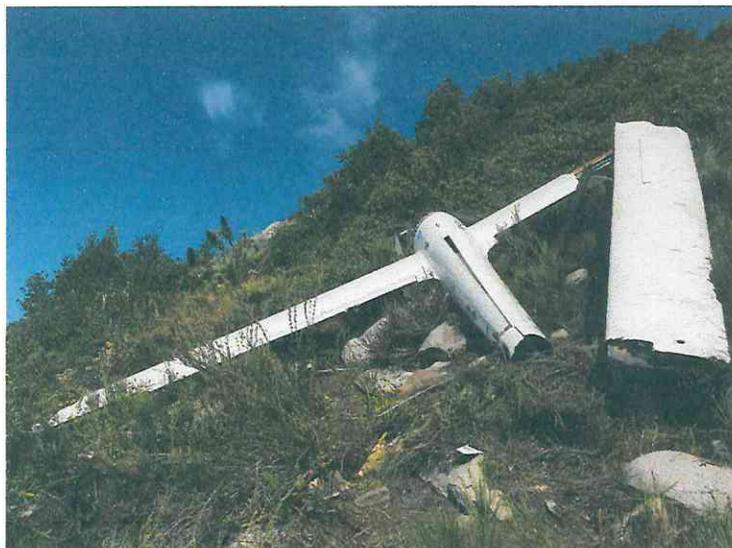
- 1.6.6.4. Más al Sur y abajo sobre la ladera, estaba el planeador apoyado en su parte inferior del fuselaje, orientado hacia el Noreste.

Fotografía N°04, Posición final de la aeronave.

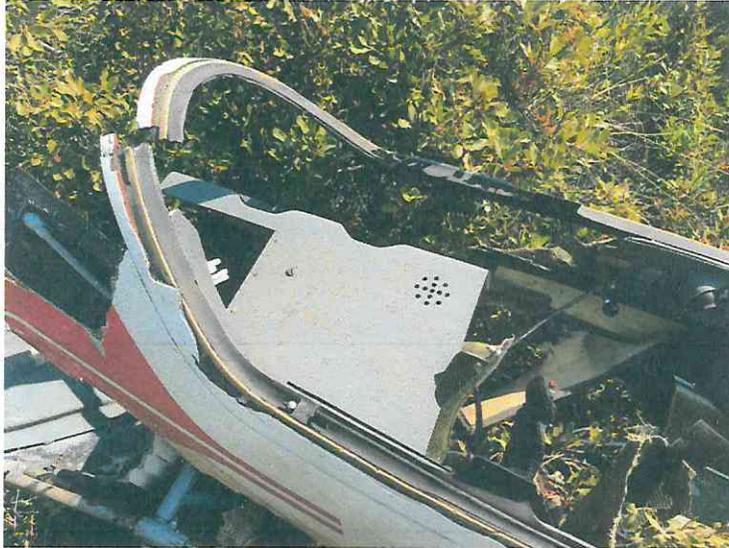
1.6.6.5. La cabina estaba destruida, producto de un impacto frontal contra la ladera.

Fotografía N°05, cabina de la aeronave.

- e) La cabina de mando se encontró con múltiples fracturas y con pérdida de material todo el piso de esta, además fracturada y desprendida la parte frontal y ambos costados.

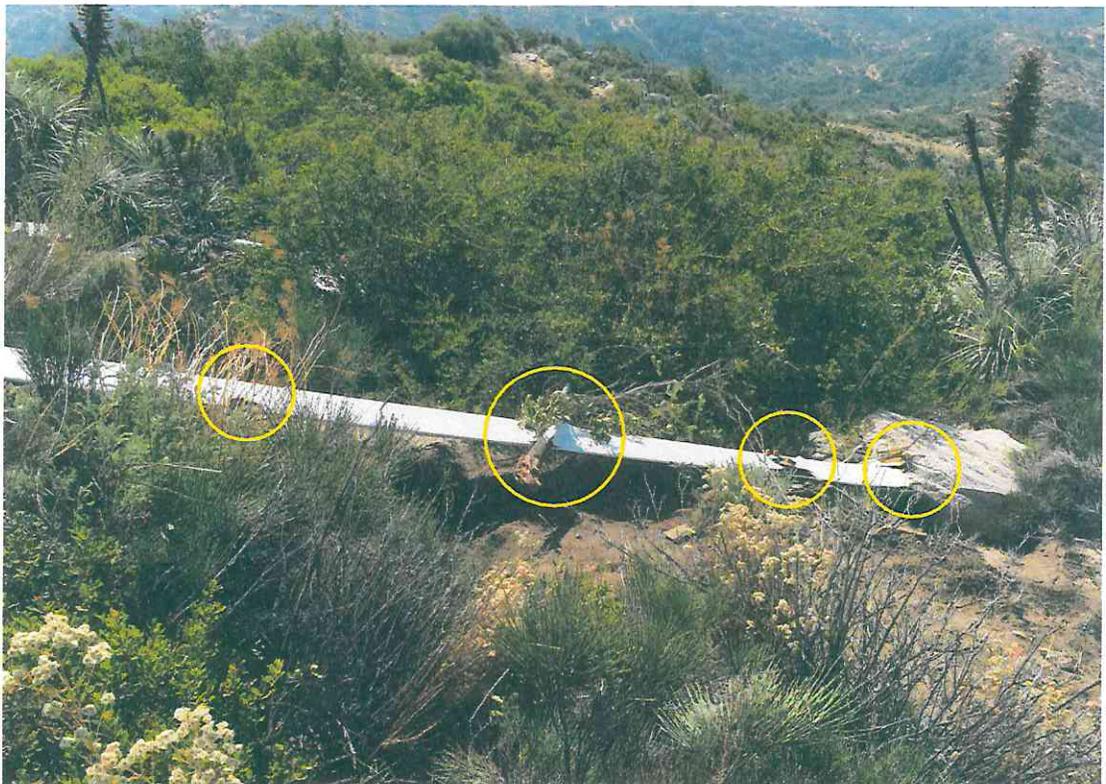
1.6.6.6. El ala izquierda presentaba daños en su borde de ataque, producto del impacto contra los arbustos. Además se observó el desprendimiento de la punta de ala.

Fotografía N°06, ala izquierda.

- d) El ala izquierda, se encontró con fracturas en su borde de ataque y con trozos de las ramas de los arbustos del lugar incrustados en el borde de ataque.

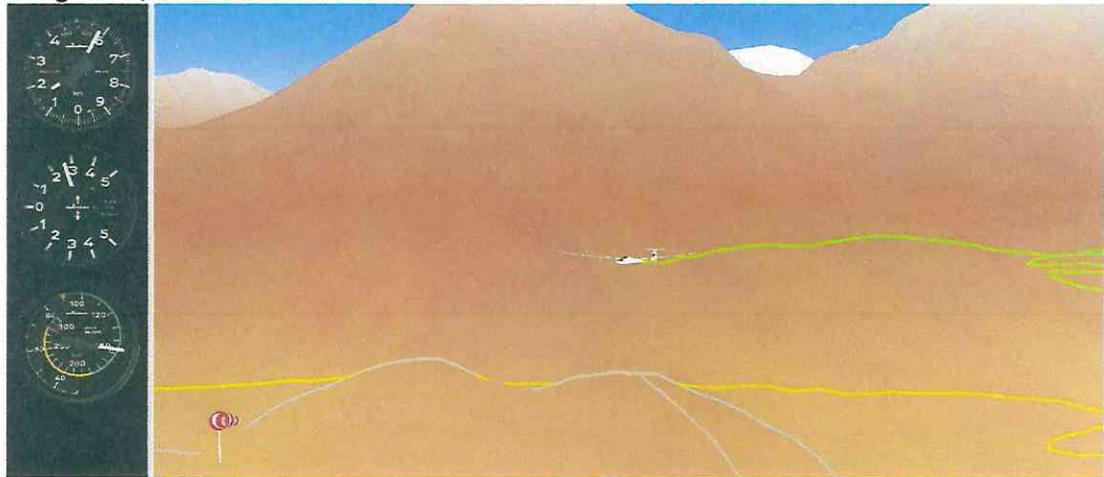
- 1.6.7.1. La aeronave ascendió en una térmica hasta los 1.597 metros, dirigiéndose posteriormente al Este hacia la ladera, con una velocidad verdadera de 122,4 km/h y observando una variación positiva en el variómetro de +2,7 m/s.

Imagen 07, ascenso en el variómetro.

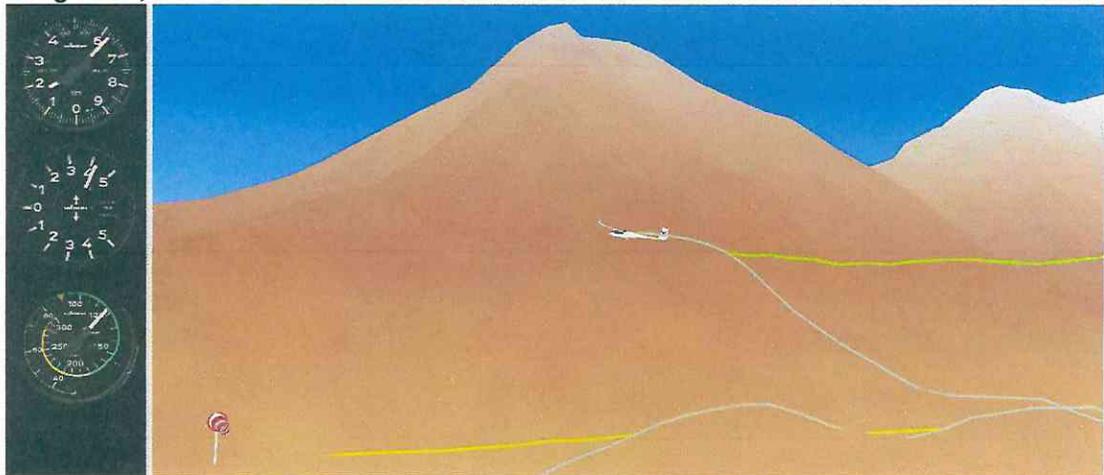
- 1.6.7.2. Junto a la ladera se observó otra variación positiva en el variómetro de +4,2 m/s y un aumento en la velocidad indicada de 106,7 km/h a 116,9 km/h.

Imagen 08, ascenso en el variómetro.

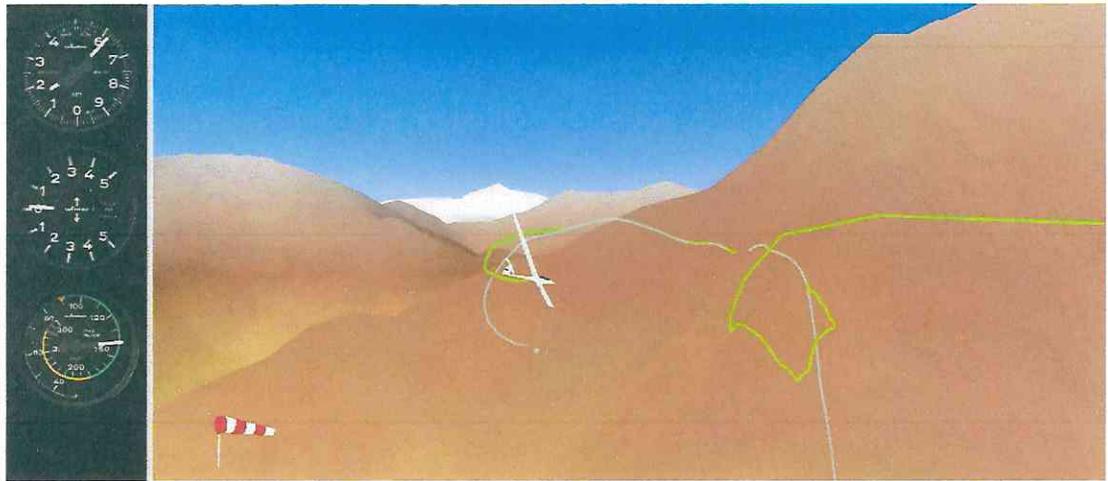
- 1.6.7.3. Sobre la ladera se observó un viraje en 180° por su izquierda con descenso, llegando hasta 1.600 metros, con una velocidad verdadera de 150 km/h (velocidad indicada 138,9 km/h), para continuar ascendiendo junto a la ladera.

Imagen 09, viraje en 180°, junto a la ladera.

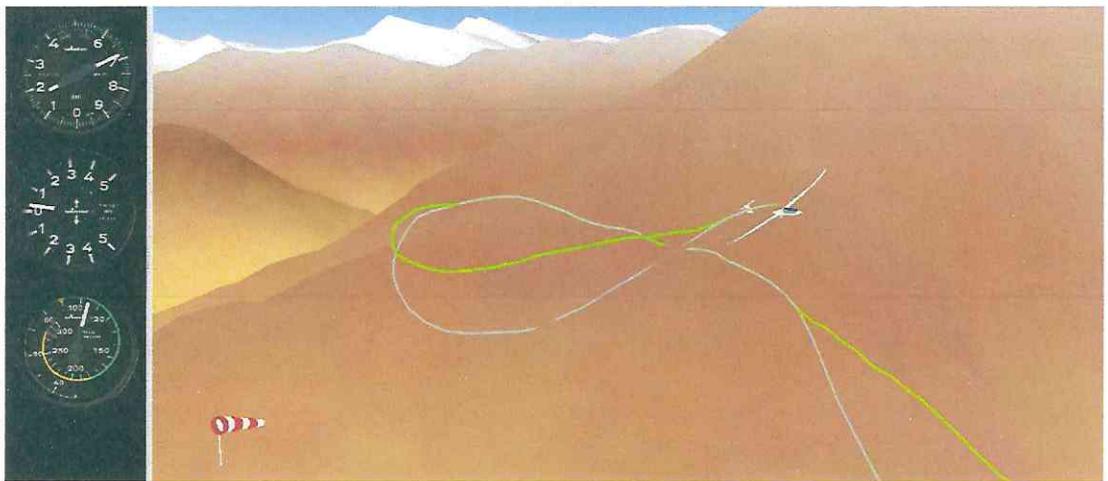
- 1.6.7.4. Ascendió hasta 1.680 metros, siendo este probablemente el momento previo al impacto del ala izquierda contra los arbustos.

Imagen 11, Probable momento previo al impacto.

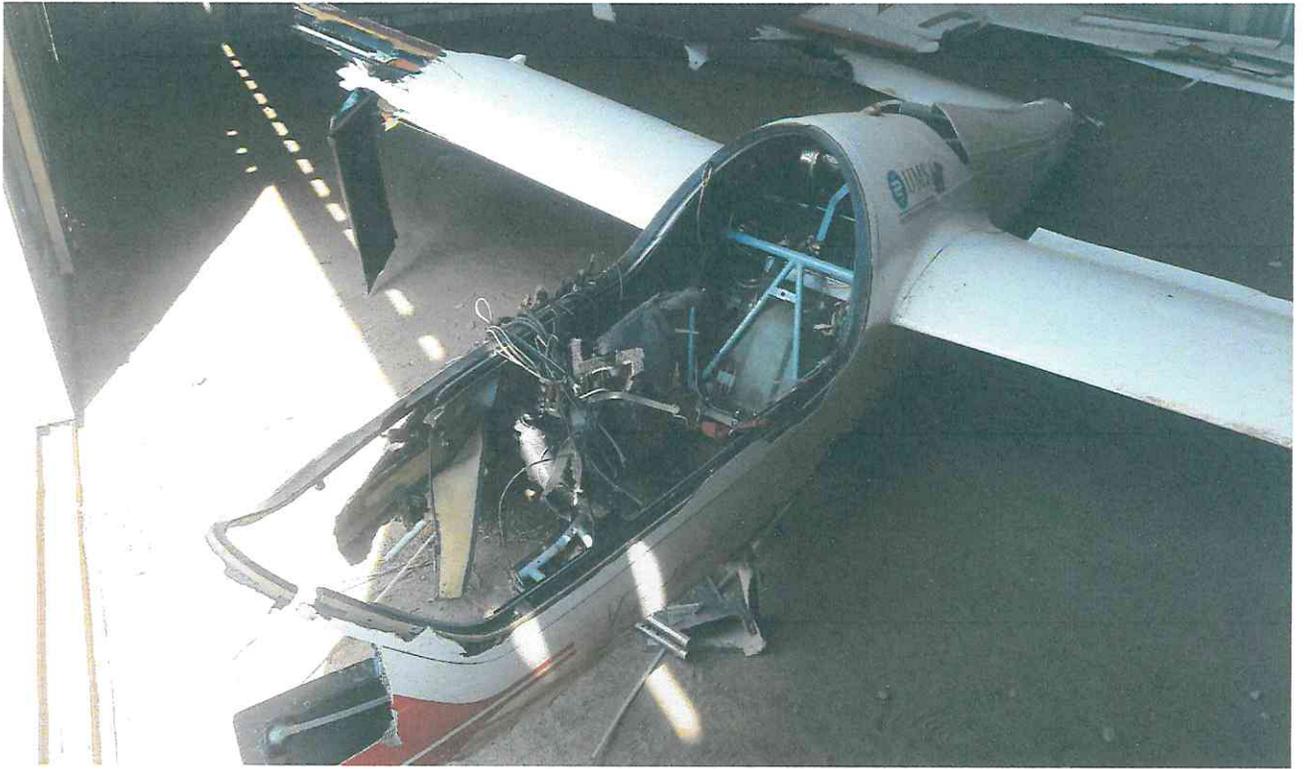
- 3.1. Fuselaje: Con múltiples fracturas y pérdida de material en su parte frontal, con parte trasera (cono de cola) fracturada y desprendida, con fracturas y pérdida de material en la zona ventral.
- 3.2. Cabina de Mando: Con múltiples fracturas y pérdida de material. Piso de cabina, fracturado y con pérdida de material. Panel de instrumentos deformado, fracturado y suelto.
- 3.3. Ala derecha: Fracturada y desprendida, aproximadamente a un metro de la raíz.
- 3.4. Ala izquierda: Con diferentes fracturas en su borde de ataque.
- 3.5. Empenaje: Fracturado y desprendido.
- 3.6. Evidencia de incendio: No hubo.
- 3.7. Evidencias de impacto antes del contacto con el terreno: Si, con arbustos del lugar.

FOTOGRAFÍA N° 1. Daños en la estructura de la aeronave.

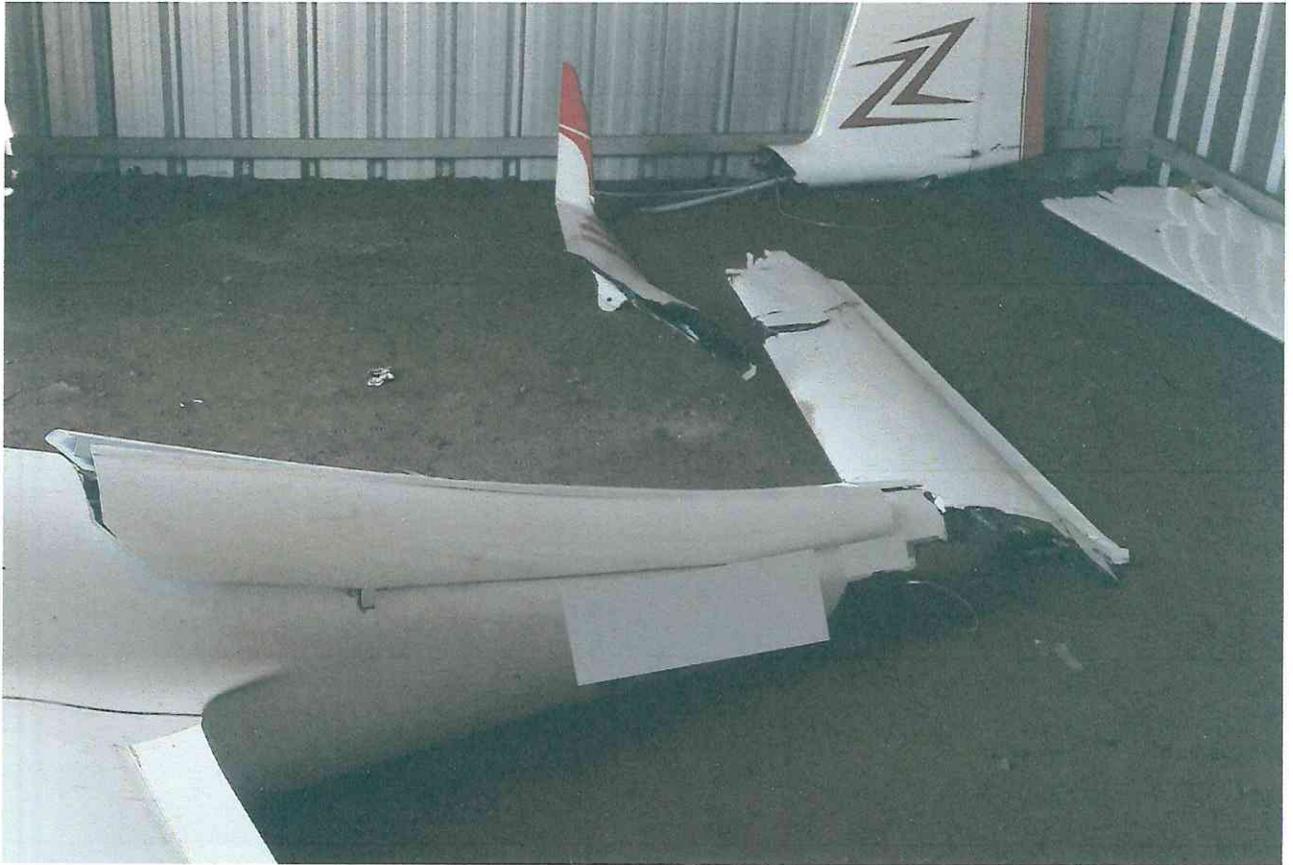
FOTOGRAFÍA N° 4. Daño en el cono de cola y empenaje.
