DIRECCIÓN GENERAL DE AERONÁUTICA CIVIL  
DEPARTAMENTO PREVENCIÓN DE ACCIDENTES

**INFORME FINAL  
ACCIDENTE DE AVIACIÓN  
Nº 1835SP**

Aeronave : Avión Piper, PA-25-260.

Fecha : 09 de noviembre de 2017

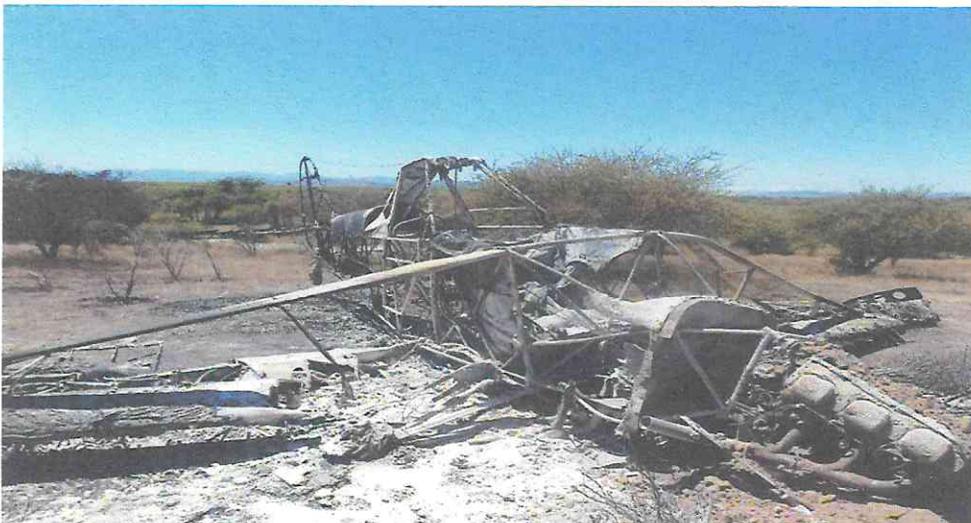
**1.6.6.1. Se observó la aeronave destruida por la acción del fuego.**

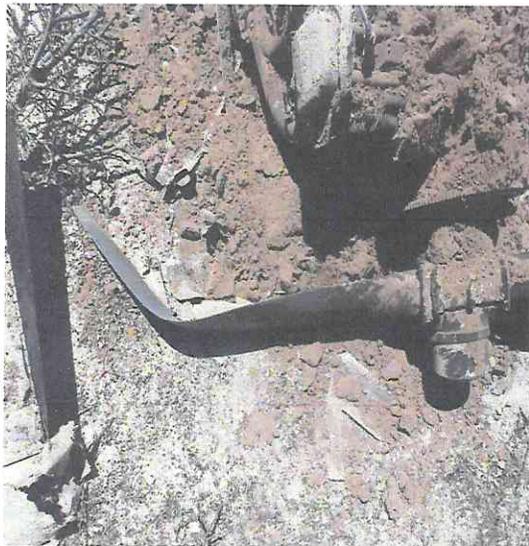
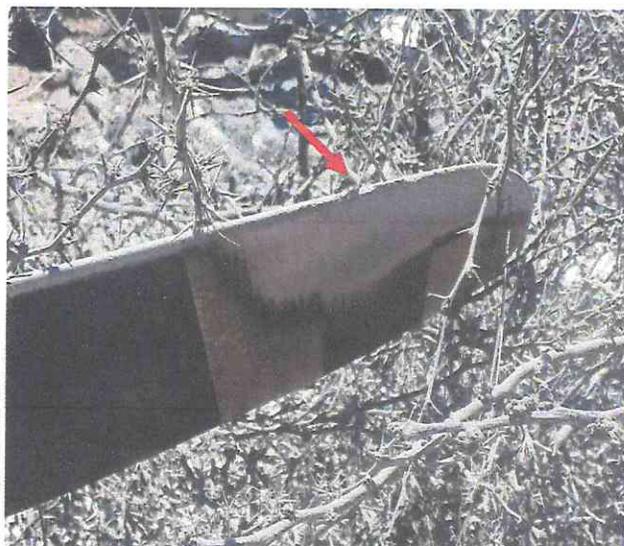
- 1.6.6.8. Una de las palas de la hélice se encontraba deformada hacia atrás, con indicación de giro con pocas revoluciones.
- 1.6.6.9. En la otra pala se observaron marcas semicirculares, concordantes con un impacto contra un tendido eléctrico.

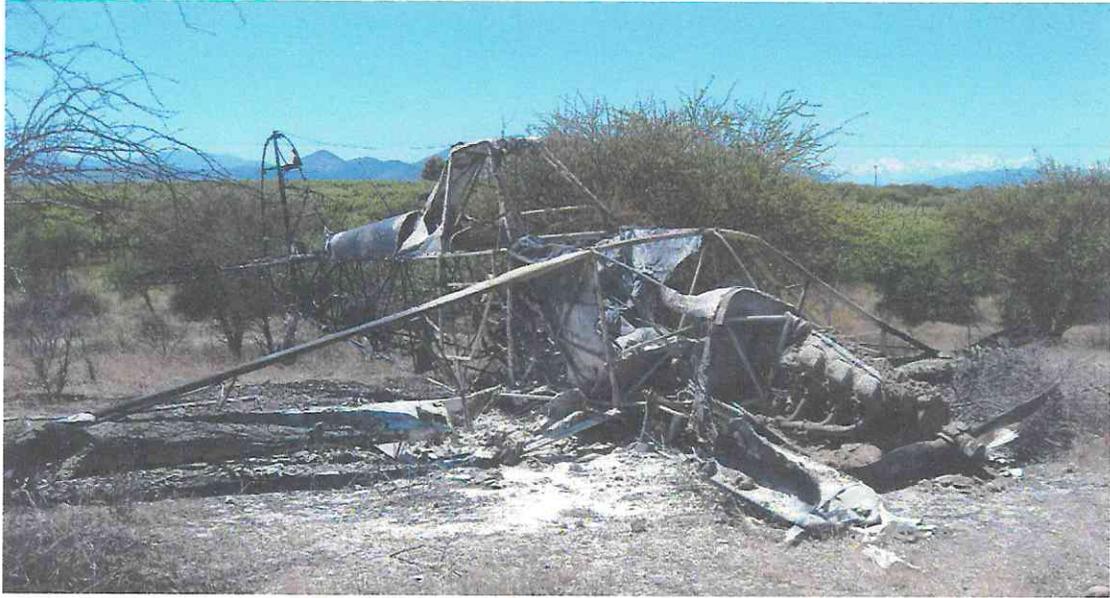
**3. DAÑOS EN LA AERONAVE (ver fotografía 1).**

- 3.1.1. Fuselaje: recubrimientos de tela, el parabrisas, las ventanas, la sección de cabina de mando, el estanque de combustible y el depósito para el plaguicida, quemados. Los componentes estructurales del tipo tubular, ubicados en la parte delantera del fuselaje resultaron deformados hacia la izquierda. Compartimiento y batería, quemados.
- 3.1.2. Alas: componentes estructurales de ambas alas quemados y fundidos, recubrimientos de tela, quemados. Largueros delanteros y recubrimientos metálicos del borde de ataque deformados, por impacto. Montantes del ala izquierda deformados hacia abajo. El carenado del ala izquierda desprendido y quemado.
- 3.1.3. Tren de aterrizaje: componentes del tren de aterrizaje principal y sistema de frenos, quemados.
- 3.1.4. Equipamiento agrícola: componentes del equipo de aplicación de plaguicida, deformados, fracturados y quemados.

Fotografía N° 1. Vista de general de la condición de la aeronave.

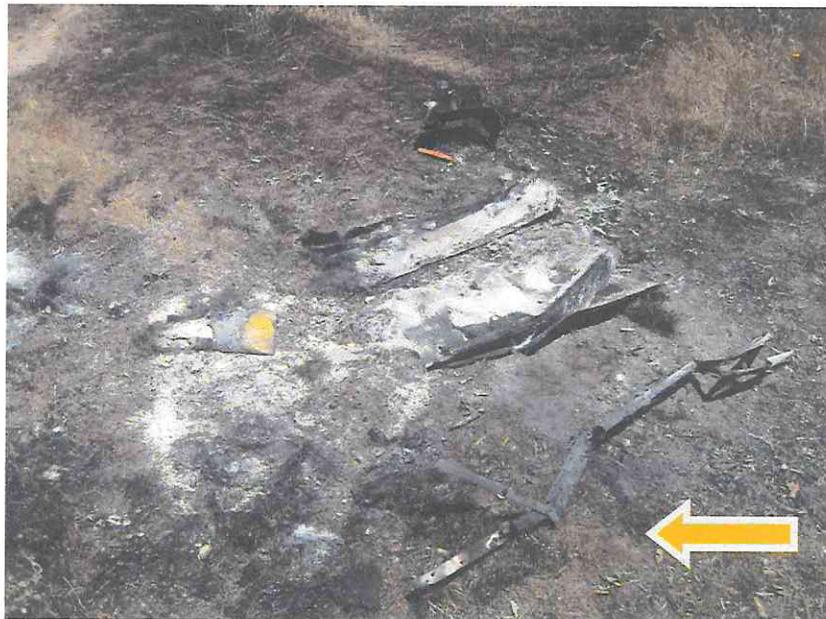
3.4.2. 30 metros, al Sur-Este, del punto de detención de la aeronave, se encontraron trozos pertenecientes al carenado de la punta del ala izquierda, quemados (ver fotografía N°2).

Fotografía N° 2. Vista de partes de la punta del ala izquierda.

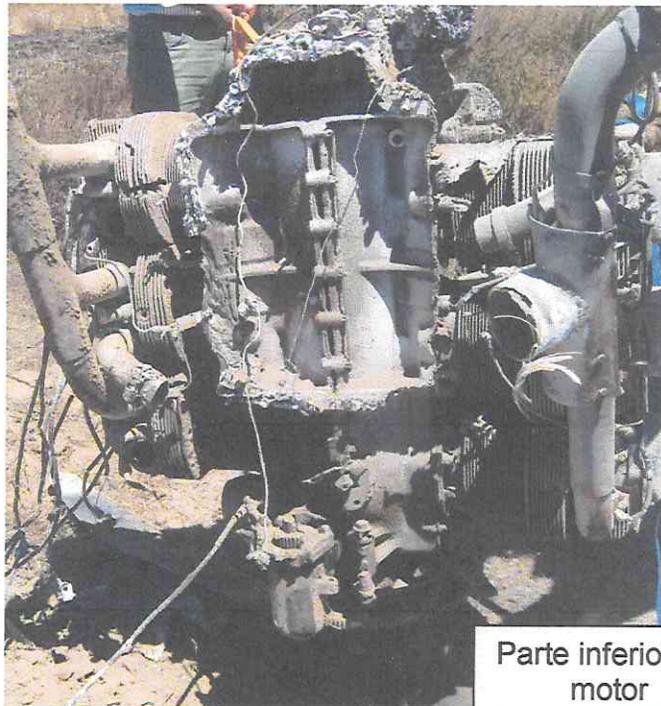
Parte inferior del motor

- 4.2.5. El incendio provocó el derretimiento de los componentes del motor, ubicados en la caja de accesorios y parte inferior, provocando la destrucción de los componentes que se ubican en esas áreas (ver fotografía N° 3).

Fotografía N° 3 Daños en la zona posterior e inferior de motor.

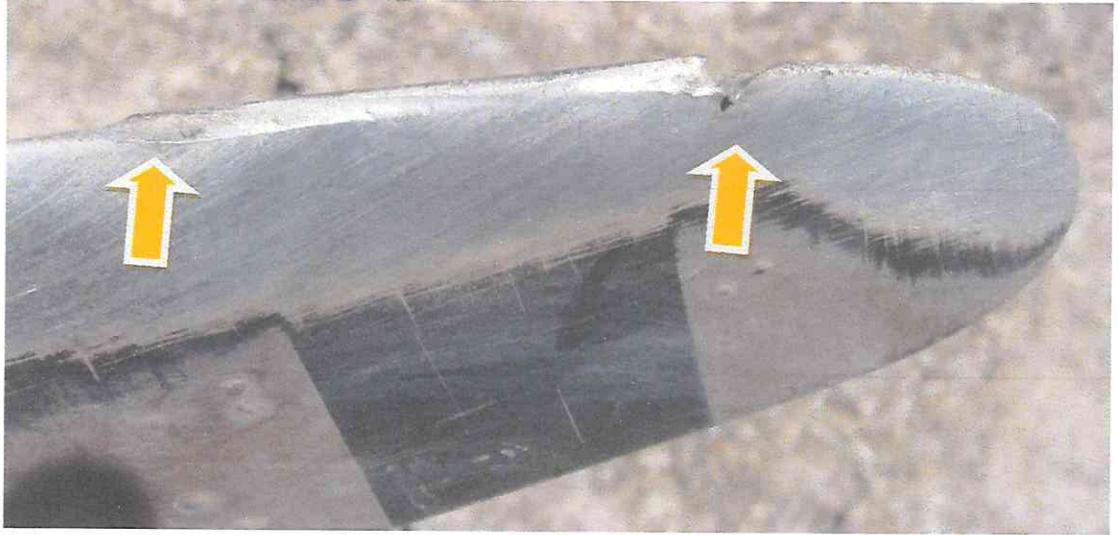
- 4.2.6. Las palas de la hélice eran de aleación de aluminio. En la pala doblada en 45°, se observó hacia la punta una muesca de una longitud de 7 centímetros, de forma semicircular que presentaba derretimiento de material en el extremo hacia la punta (ver fotografía N° 4 y 5).

Fotografía N°4. Área de daños en la pala.

- 8.4. La muesca encontrada en una de las palas de la hélice, se habría producido al impactar la aeronave contra un cable eléctrico del tendido eléctrico, ubicado en el fondo que se estaba fumigando con azufre, y generado un arco eléctrico. Este fenómeno puede ser considerado como la fuente de ignición del incendio en vuelo, que posteriormente se extendió a toda la aeronave.

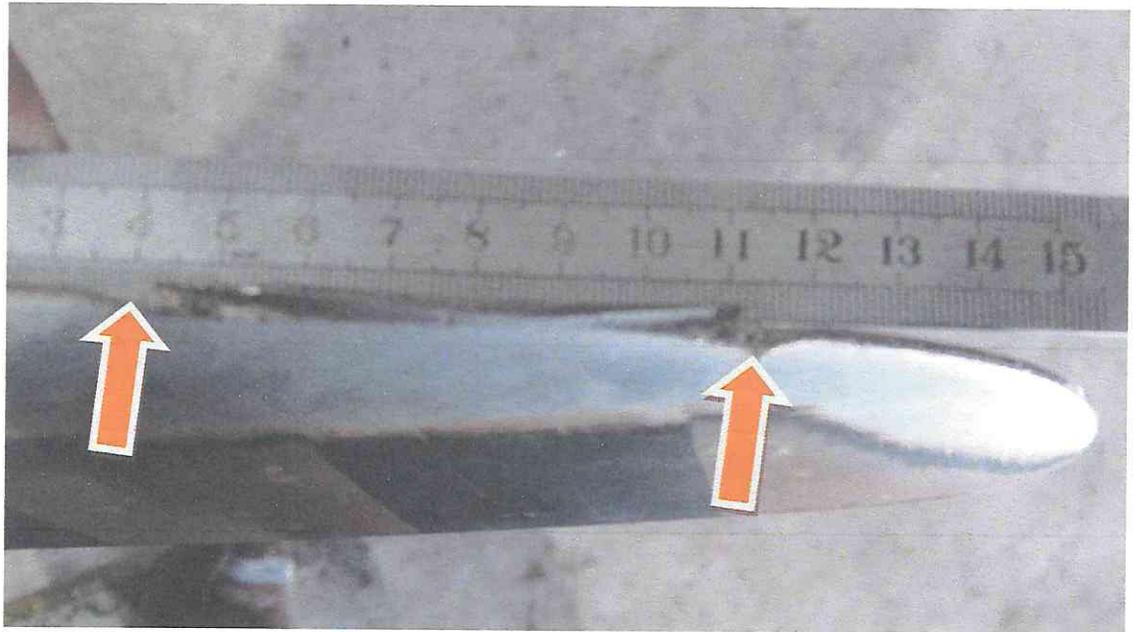
Fotografías N° 5. Extensión de la muesca en la pala de la hélice.

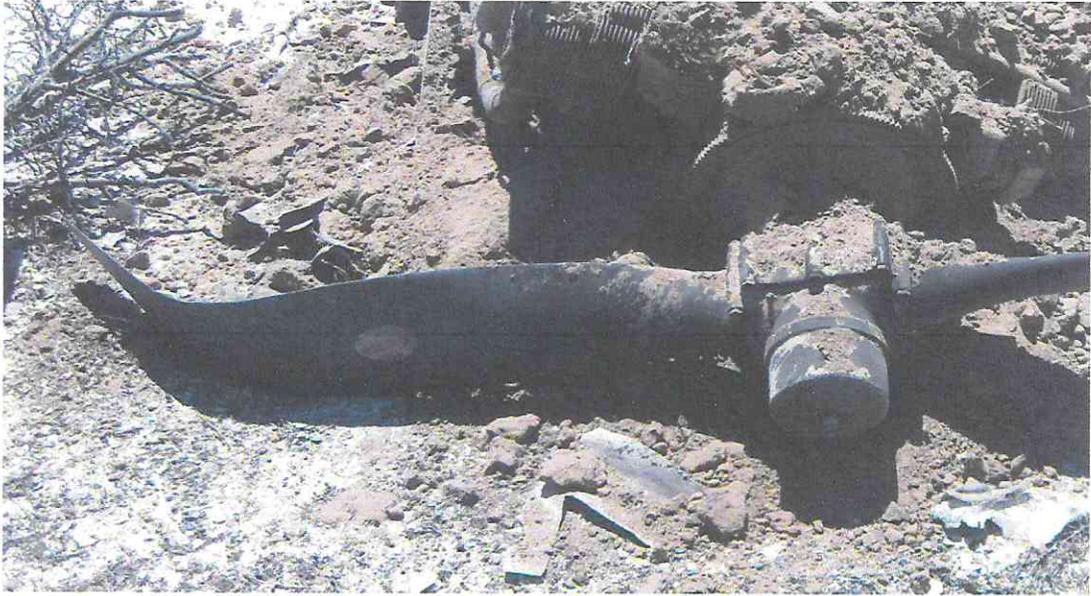
- 4.2.7. La deformación en 45° encontrada en una de las palas permitió indicar que se produjo por apoyo, posterior al aterrizaje de emergencia (ver fotografía N° 6).

Fotografía N° 6. Vista de una de las palas de la hélice.

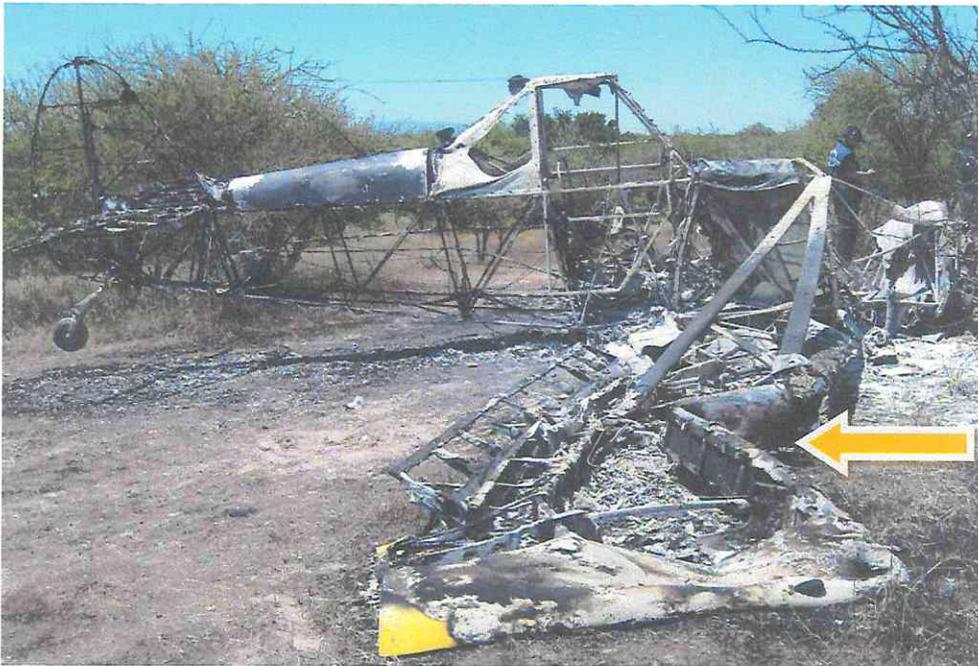
- 4.2.8. Los daños estructurales en los extremos de ambas alas son atribuibles al impacto contra un objeto sólido, de una profundidad de 35 centímetros (ver fotografía N° 7).

Fotografía N° 7. Vista lateral. Daños en el ala derecha.
