# INFORME FINAL INCIDENTE DE AVIACIÓN Nº 1830CG

Aeronave : Avión Cessna Aircraft  
Company, modelo 150G.

Lugar : Aeródromo Eulogio Sánchez  
(SCTB), Comuna de La Reina,  
Región Metropolitana.

Fecha : 27 de septiembre de 2017.

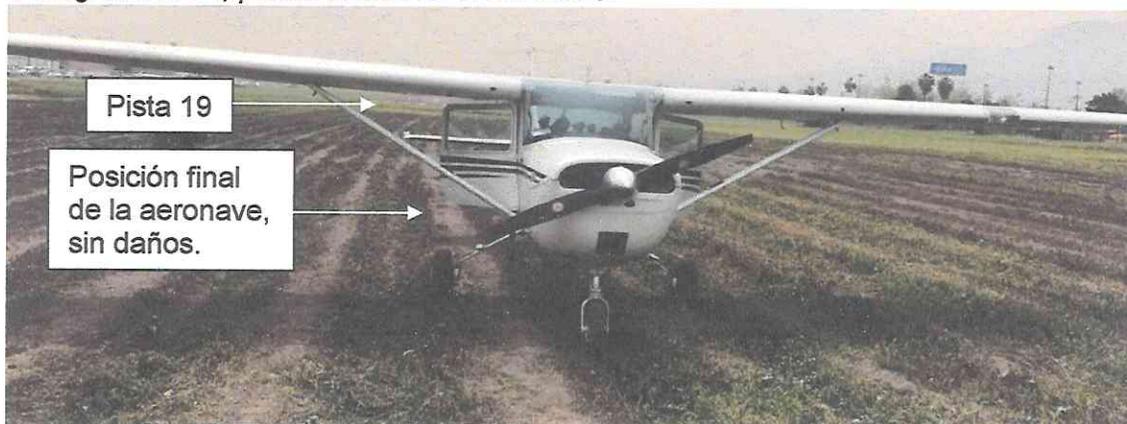
1.6.6.1. En las inspecciones a la pista 19 del Aeródromo Eulogio Sánchez, se observó que la aeronave había salido por el final de la pista, avanzando 170 metros fuera de ella, en el sentido del eje de la pista, quedando orientada a los 190° en su posición final.

*Fotografía N°01, posición final de la aeronave.*
