DIRECCIÓN GENERAL DE AERONÁUTICA CIVIL
DEPARTAMENTO PREVENCIÓN DE ACCIDENTES

**INFORME FINAL
ACCIDENTE DE AVIACIÓN
Nº 1857CG**

Aeronave : Ultraliviano motorizado marca
Rans, modelo Coyote S-4.

Fecha : 21 de mayo de 2018.

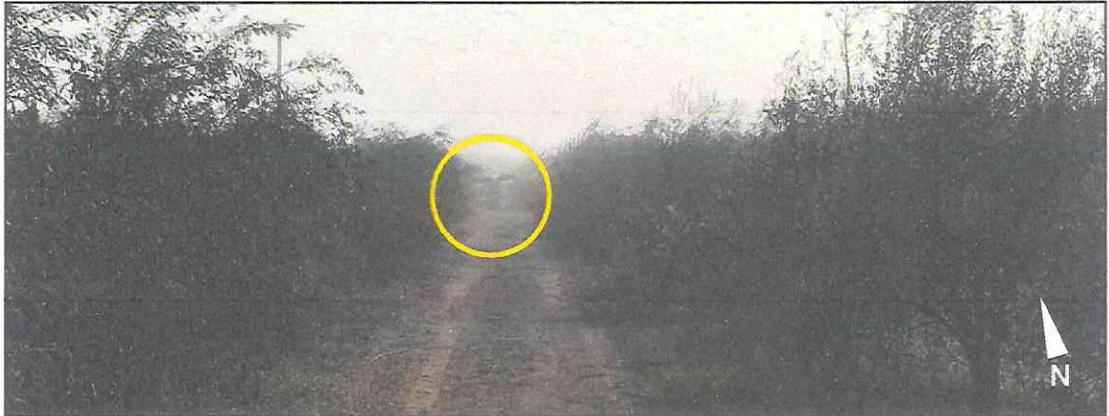
1.6.5.2. La posición final del ultraliviano motorizado, se encontraba al interior de una plantación de olivos, en uno de los corredores interiores, entre dos hileras de árboles, que tenía una superficie de tierra.

- 1.6.5.4. Se observó que junto al ULM, pasaba un tendido eléctrico, con un poste de aproximadamente 12 m.

Fotografía N°1, posición final del ULM.

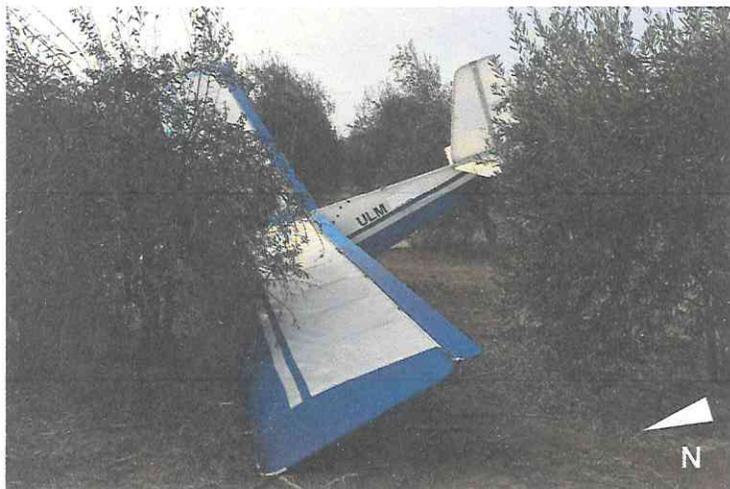
- 1.6.5.5. El ultraliviano motorizado, estaba orientado a los 17°, apoyado sobre la parte inferior del fuselaje, con el tren de aterrizaje colapsado y sin dispersión de restos.
- 1.6.5.6. El estanque izquierdo mantenía 15 litros de combustible aproximadamente. El estanque derecho estaba vacío, fracturado y la tierra bajo su posición estaba impregnada con combustible. Se observó combustible además en las líneas y filtros del motor.
- 1.6.5.7. El ULM tenía todos sus planos de control, verificando su continuidad en las líneas de control.

Fotografía N°2, vista general del ULM.

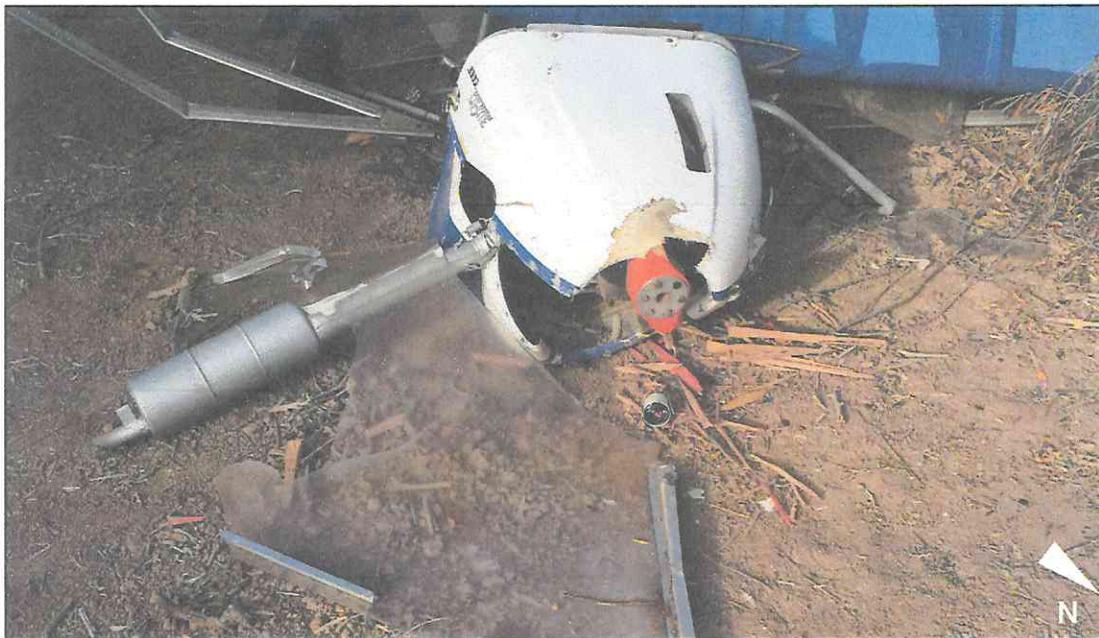
- 1.6.5.8. Las palas de la hélice instalada eran de madera y estaban completamente destruidas desde sus raíces. Concordante con que hayan impactado con altas revoluciones y potencia del motor.
- 1.6.5.9. Visualmente el motor no presentaba observaciones.

Fotografía N°3, nariz y hélice del ULM.

- 2.3. En la inspección realizada al ULM, se observó que los controles de vuelo tenían continuidad y transmitían el movimiento sin roces ni atascamientos. Además, la destrucción de las palas de la hélice, son características de haber impactado con revoluciones y potencia del motor.

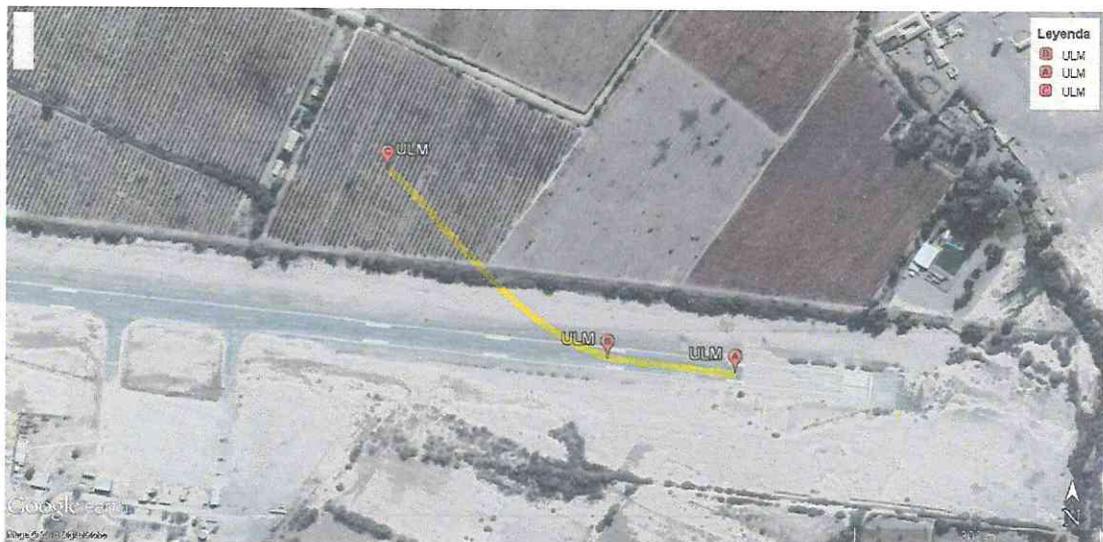
Imagen N°4, representación de la trayectoria del ULM, hasta su posición final.

- 2.4. Conforme al relato de los testigos y demás antecedentes de la investigación, el ULM despegó de la pista 27 con una excesiva actitud de nariz arriba, mientras se desviaba hacia la derecha (Norte), realizando un alabeo a la izquierda, que provocó la entrada pérdida (Stall) del ULM, motivo por el que cayó inmediatamente en spin por la derecha, sin control del operador y a baja altura, estrellándose contra el terreno.
-

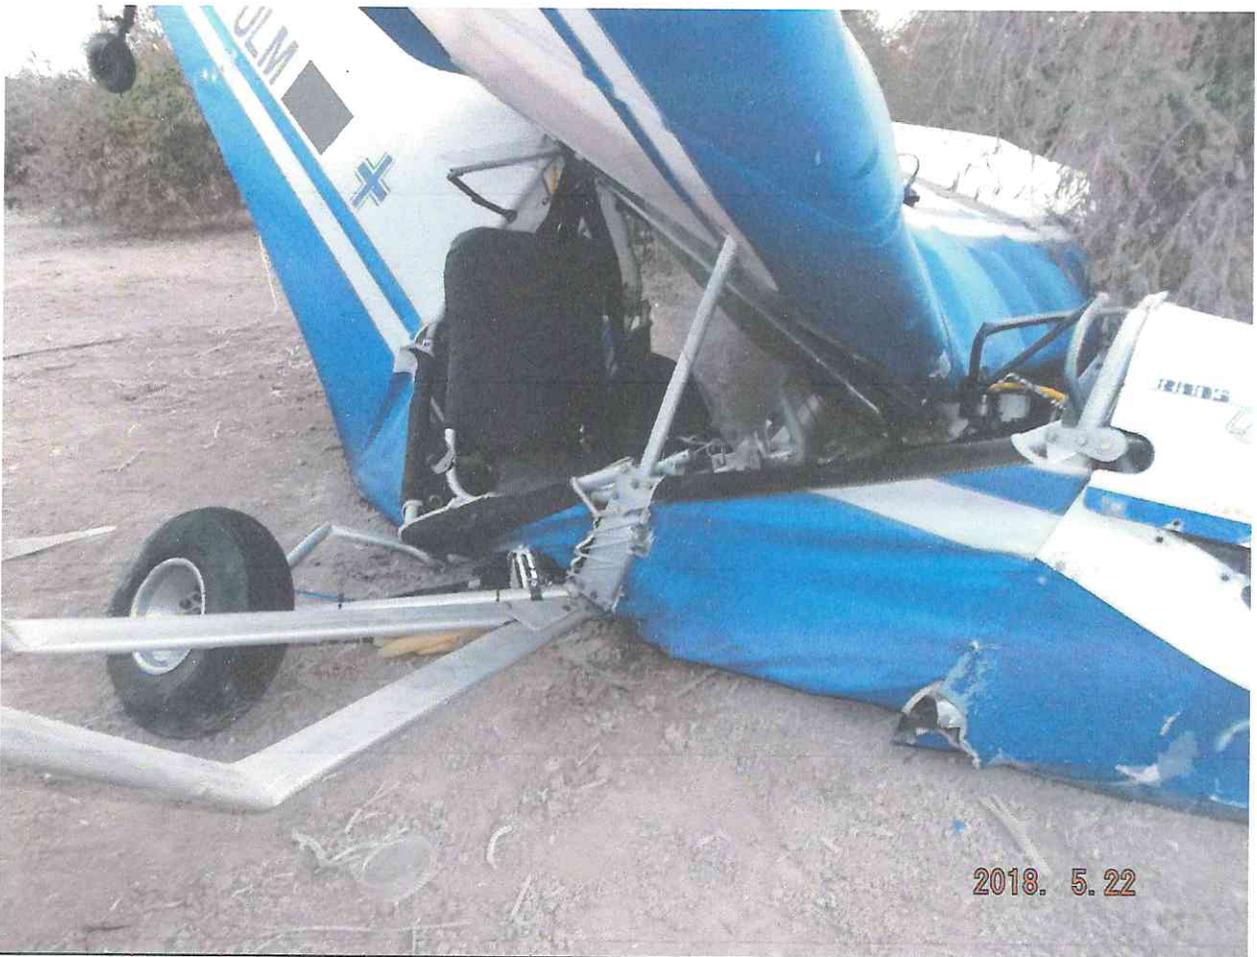
- 3.1. Tren de aterrizaje: Fracturado y doblado en varias partes.
- 3.2. Fuselaje: Fracturado y doblado en la mitad de éste.
- 3.3. Alas: Montantes de ambas alas doblados, estanque de combustible derecho perforado.
- 3.4. Motor: Con carburador fracturado, tubo de escape fracturado y desprendido, filtros de aire deformados.
- 3.5. Hélice: Fracturada en muchas partes.
- 3.6. Cabina de Mando: Destruída.
- 3.7. Evidencia de incendio: No hubo.

FOTOGRAFÍA N° 1. Muestra parte de la estructura de la aeronave, con los daños descritos.

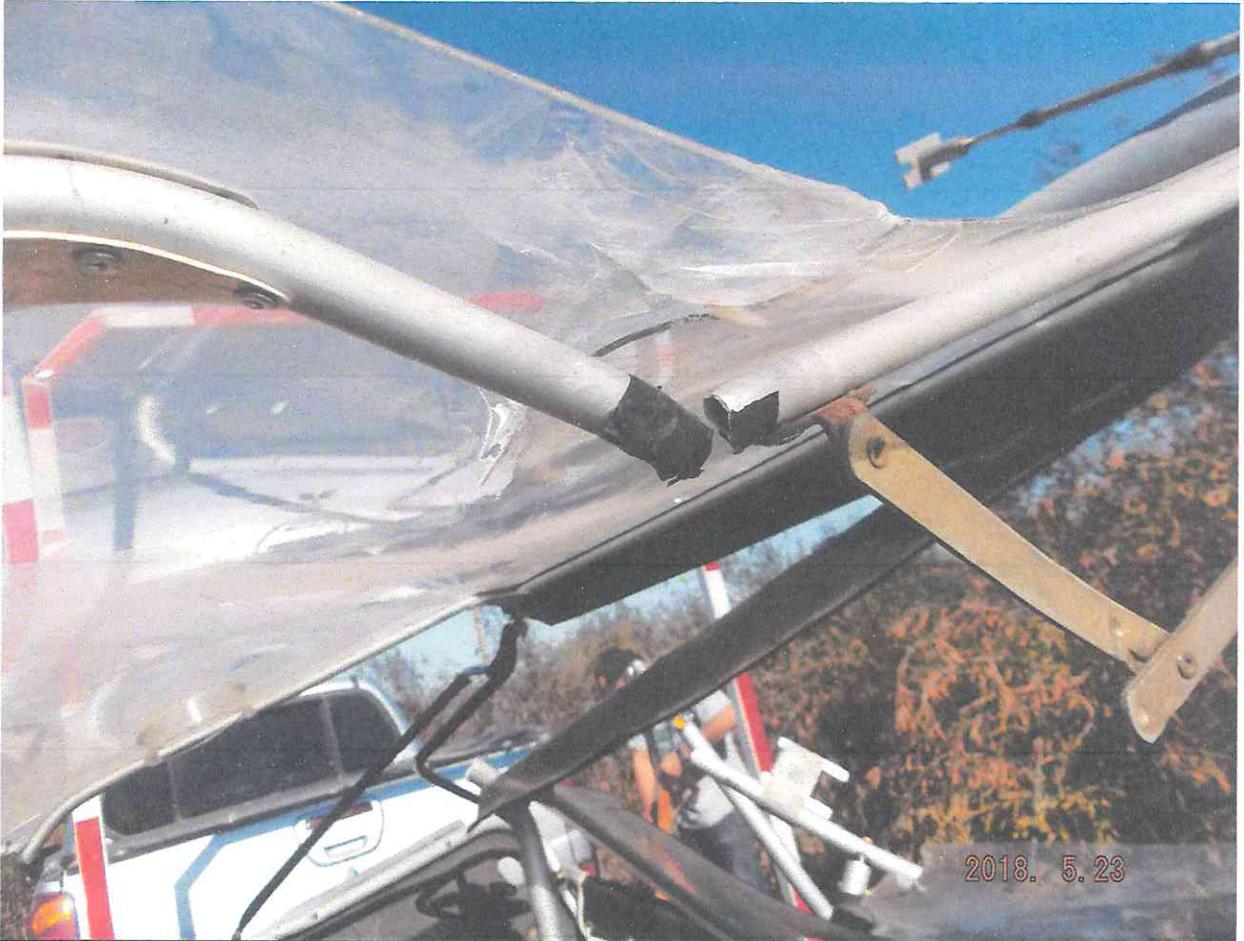
- 4.1. El equipo investigador efectuó una inspección de la aeronave en el lugar del suceso, el cual se detalla de la siguiente manera:
- a) Se verificó la continuidad de todos los controles de vuelo, flaps, alerones, elevadores y timón de dirección, encontrándose sin observaciones.
 - b) Se inspeccionó la hélice, la que por los daños encontrados, habría estado girando a altas RPM. Además esta era de madera, lo que no es concordante con lo señalado en el Registro de Identificación y Control de Antecedentes, emitido por la DGAC.
 - c) Se encontró el plexiglass de la ventana izquierda fracturado en aproximadamente 54 cm de longitud y reparado con cinta de embalaje transparente.
 - d) Se encontró el tubo de aluminio trasero del marco que da la forma a la ventana izquierda, fracturado y reparado con cinta aislante eléctrica.

- 6.3. Según la normativa aeronáutica vigente, los vehículos ultralivianos no cumplen con los estándares de aeronavegabilidad de las aeronaves certificadas. Debido a esto, no existen requisitos de inspección ni mantenimiento obligatorio. Lo anterior, sumado a no haber encontrado registros del mantenimiento de la aeronave, no permite determinar la condición del ultraliviano motorizado al momento del accidente.
- 6.4. Los daños en la aeronave, con excepción del plexiglass y el marco de la puerta, son producto de la dinámica del suceso.

FOTOGRAFÍA N° 2. Muestra el tubo de aluminio trasero del marco de la ventana izquierda fracturado y reparado con cinta aislante eléctrica.

- 8.1. Que los operadores de vehículos ultralivianos motorizados mantengan un sistema de registro de mantenimiento y modificaciones de la aeronave.

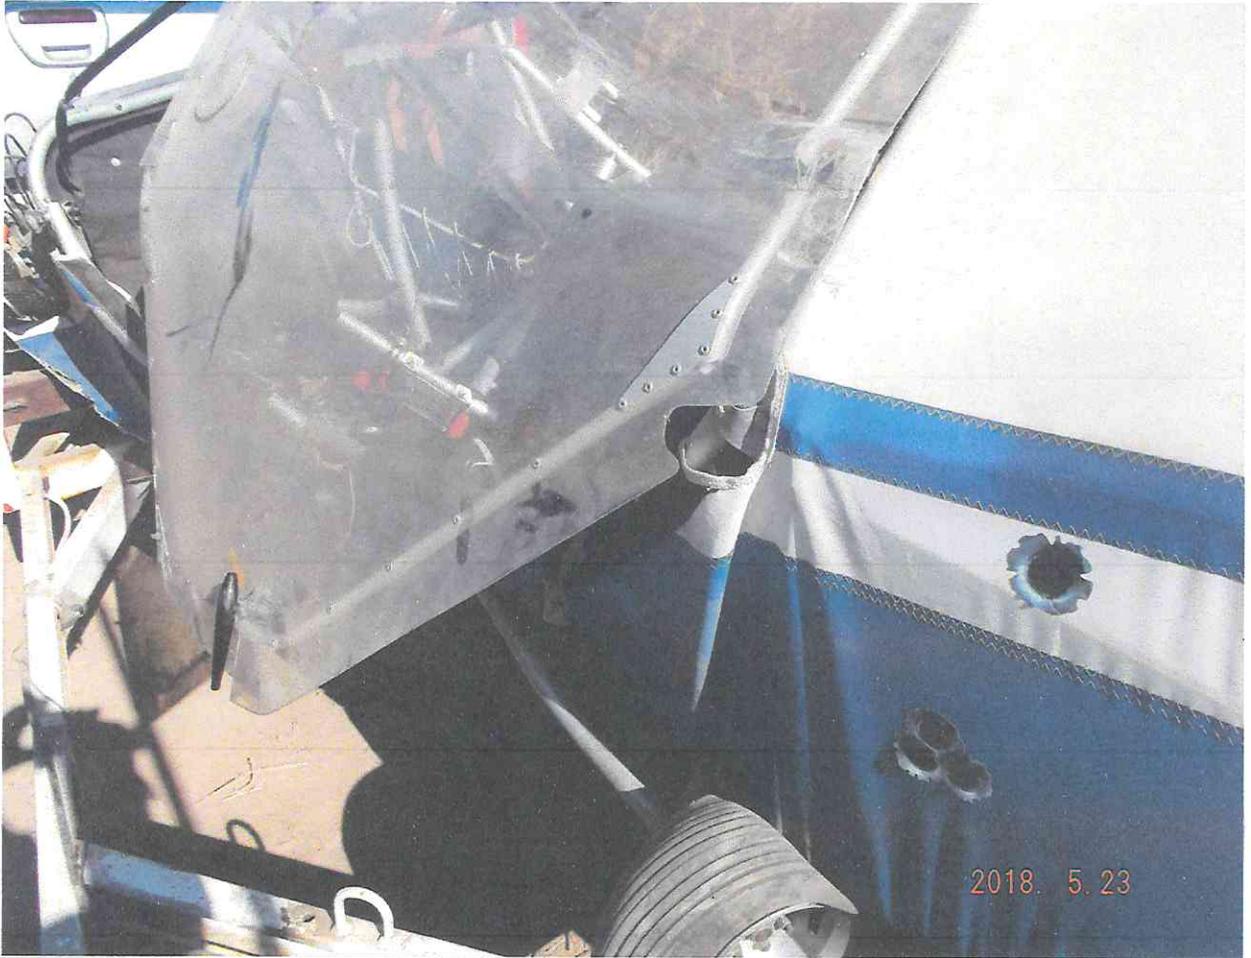
FOTOGRAFÍA N° 3. Muestra el plexiglass quebrado y reparado con cinta de embalaje transparente.
