DIRECCIÓN GENERAL DE AERONÁUTICA CIVIL  
DEPARTAMENTO PREVENCIÓN DE ACCIDENTES

## **INFORME FINAL ACCIDENTE DE AVIACIÓN Nº 1862CG**

Aeronave : Aeródromo de la Independencia  
(SCRG) Comuna de Rengo,  
Región del Libertador Bernardo  
O'higgins.

### **1. ANTECEDENTES GENERALES DEL SUCESO N° 1862CG**

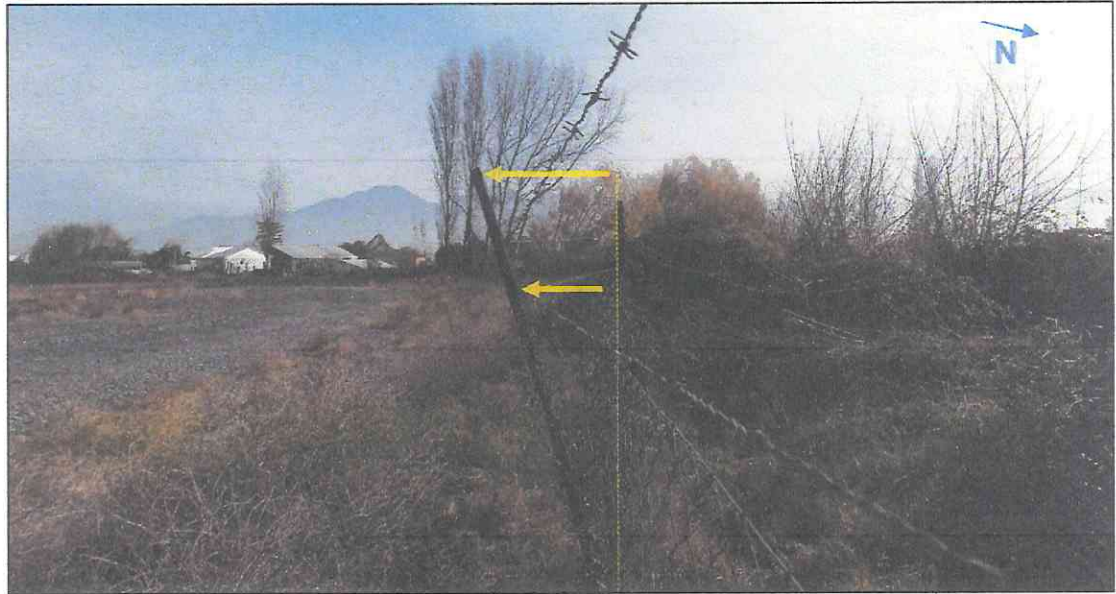
- 1.6.6.1. La superficie de la pista se encontraba en buenas condiciones, con las demarcaciones conforme a la reglamentación y visibles.
- 1.6.6.2. El cerco perimetral Norte del aeródromo, estaba a una distancia de 65 metros del umbral 21. Sus postes eran metálicos con una altura de 2,5 m, observando que uno de sus

postes ubicado en la proyección del eje de la pista, tenía un impacto que lo sacó de su posición.

*Imagen N°01, poste del cerco impactado.*

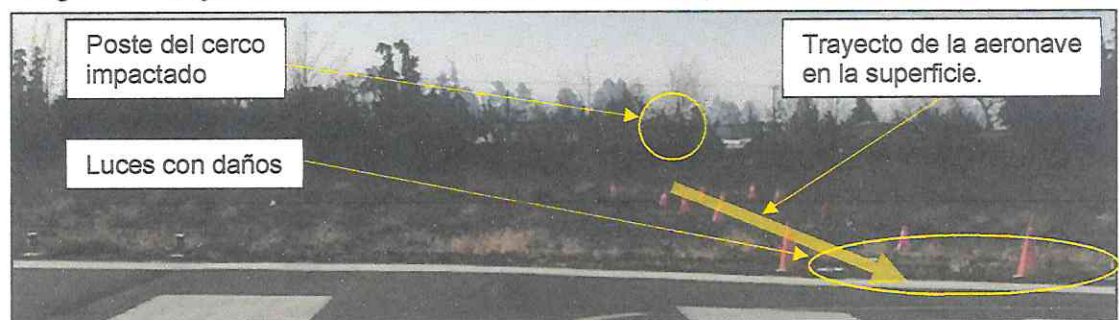
1.6.6.3. A una distancia de 43 m al Norte del umbral 21, se observaron marcas del tren de aterrizaje de la aeronave en el terreno, correspondientes a su primer contacto.

1.6.6.4. Se observó que después del primer contacto con la superficie, la aeronave realizó dos rebotes de aproximadamente 10 metros de extensión, hasta comenzar la carrera de aterrizaje, golpeando dos luces del umbral de la pista 21, las que resultaron con daños.

*Imagen N°02, fijación de las huellas del tren de aterrizaje al Norte del umbral 21.*

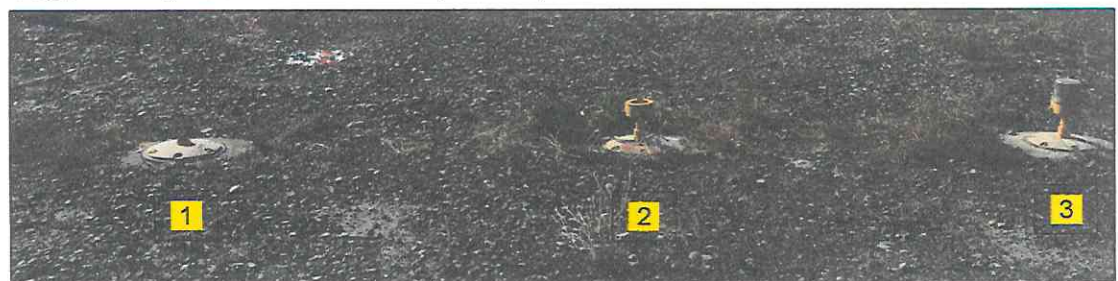
1.6.6.5. Se observó que además de las 2 luces dañadas por la aeronave (N° 1 y 2), había una tercera luz con daños por un el impacto de un elemento contundente (piedra).

*Imagen N°03, luces del umbral de pista 21, dañadas.*

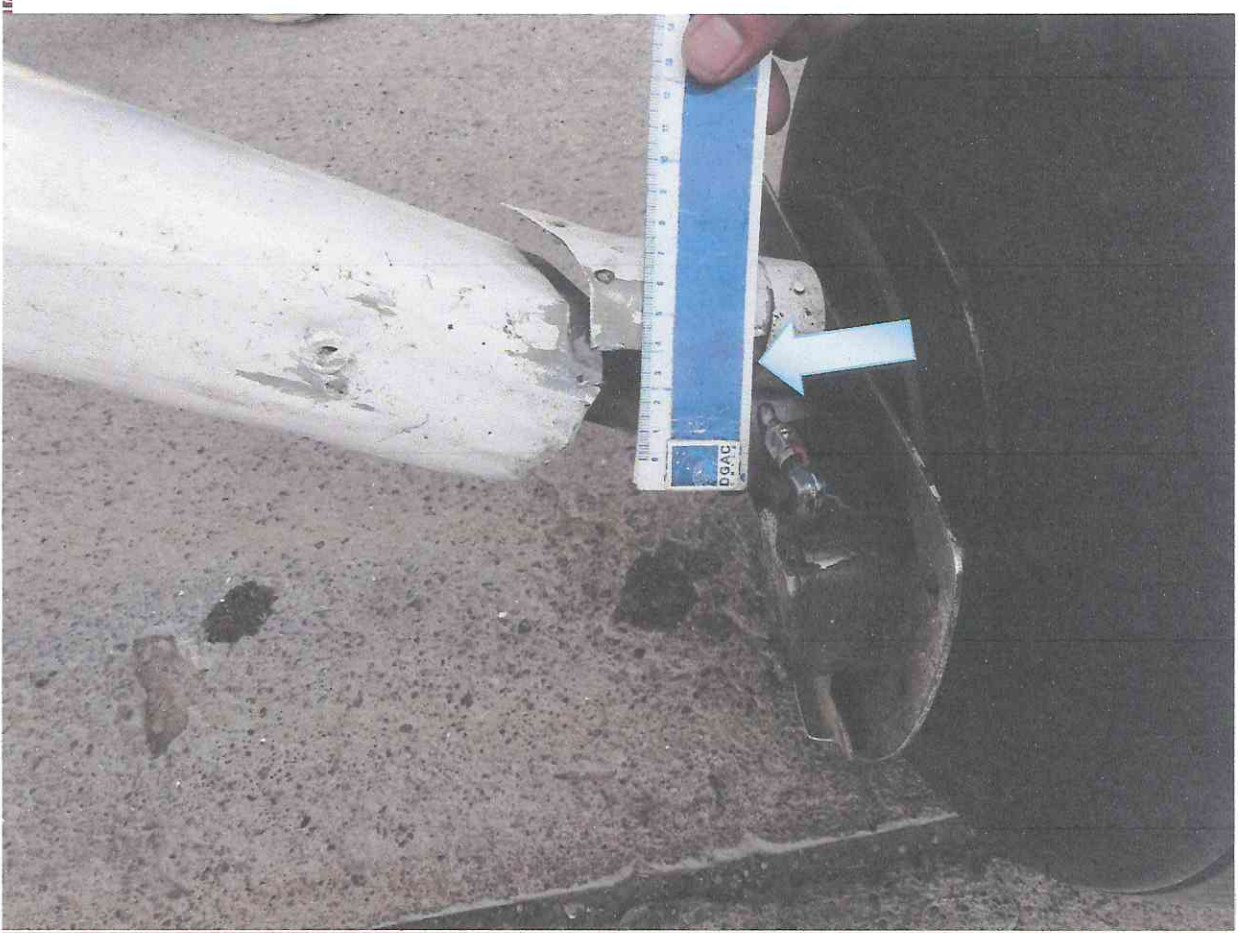
1. Carenado de pierna derecha fracturado y con pérdida de material.
2. Estabilizador horizontal con evidencia de marcas por arrastre de ramas de árboles.
