DIRECCIÓN GENERAL DE AERONÁUTICA CIVIL
DEPARTAMENTO PREVENCIÓN DE ACCIDENTES

**INFORME FINAL
ACCIDENTE DE AVIACIÓN
Nº 1865CG**

Aeronave : BRM Aero S.R.O., Bristell S-LSA.

Fecha : 28 de junio del 2018.

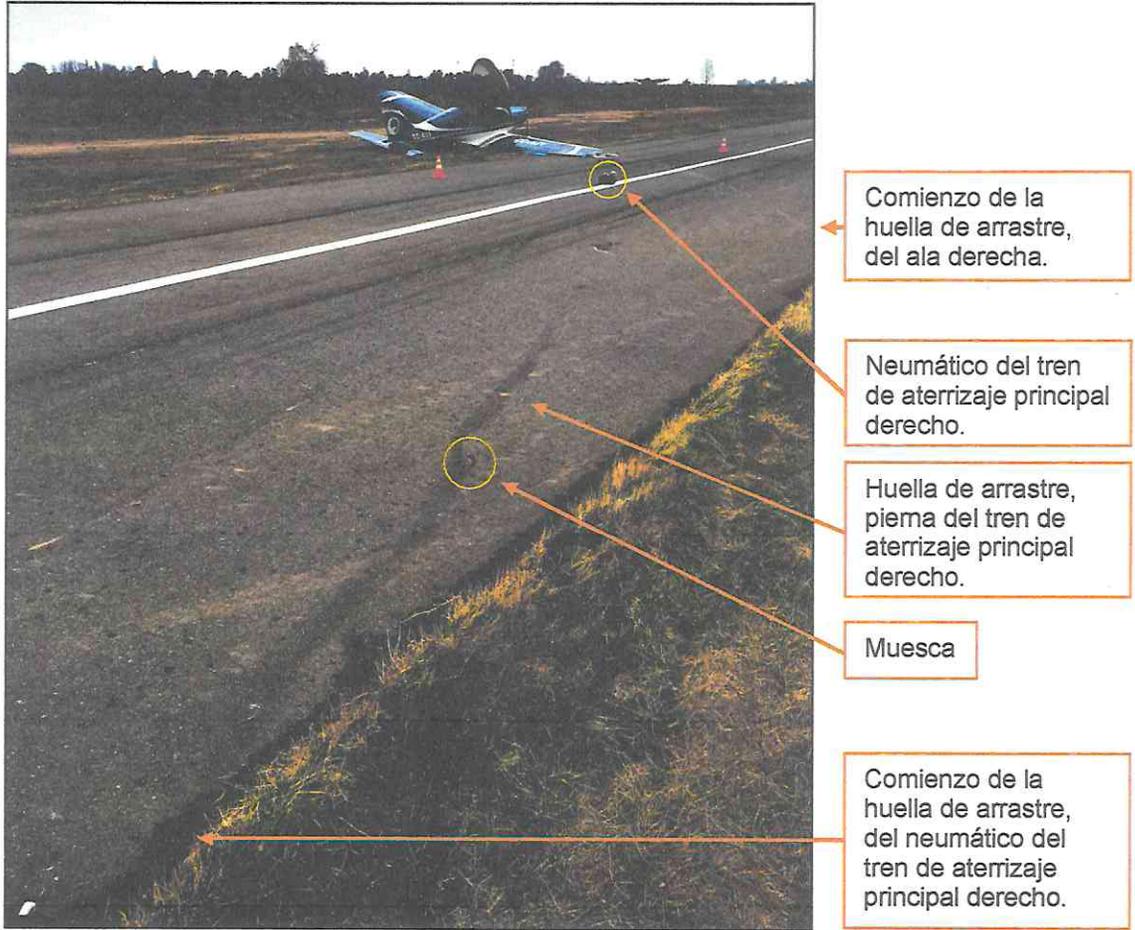
- 1.6.5.2. Sobre la franja asfaltada de la pista y a una distancia de 380 metros del umbral 23, se observó una huella de arrastre, que iba desde el borde derecho de la franja hacia el centro de la pista, dejada por el neumático del tren de aterrizaje principal derecho.

- 1.6.5.3. Junto a la huella antes descrita había una muesca en el asfalto, correspondiente al impacto de la pierna del tren de aterrizaje principal derecho, que se fracturó.

- 1.6.5.4. Antes de llegar al centro de la pista, comenzaba una huella de pintura blanca en el mismo sentido, de la huella antes descrita, atribuible al arrastre de la pierna del tren de aterrizaje fracturado.

- 1.6.5.5. En el centro de la pista se encontró la rueda del tren de aterrizaje principal derecho, la que se desprendió de la aeronave a consecuencia de la fractura de su pierna.

- 1.6.5.6. Sobre la pista también se observó otra huella de arrastre correspondiente a la punta del ala derecha, que se extendían hasta la posición final de la aeronave.

- 1.6.5.7. La aeronave estaba sobre el borde izquierdo de la pista, apoyada sobre el ala derecha y las ruedas del tren de aterrizaje principal izquierdo y de nariz, a una distancia de 405 metros desde el umbral 23, orientada a los 250°.

1.6.5.9. El ala derecha estaba deformada y con daños por roce.

Fotografía N°01, huellas sobre la pista y posición final de la aeronave.

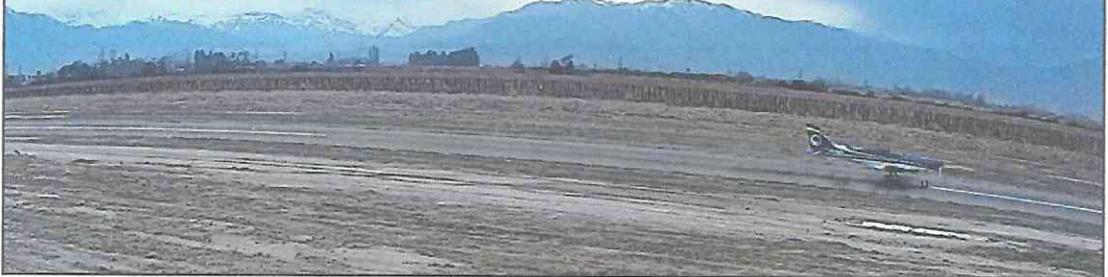
- B. Carrera de aterrizaje por el centro de la pista.

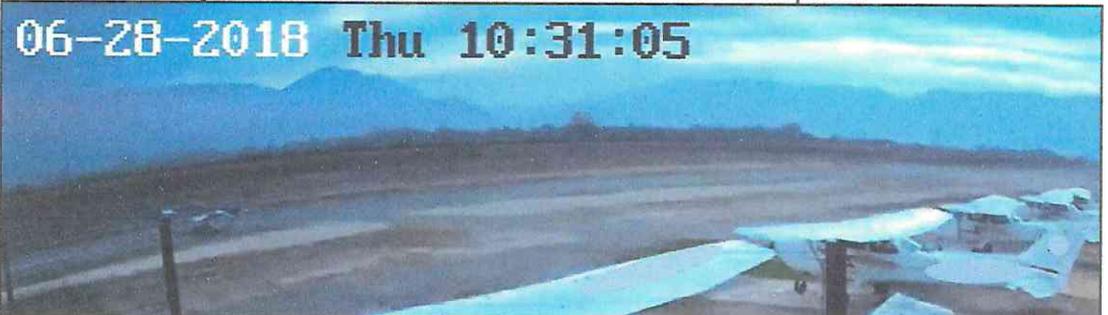
- C. Desvío de la trayectoria hacia la derecha desde el centro de la pista.

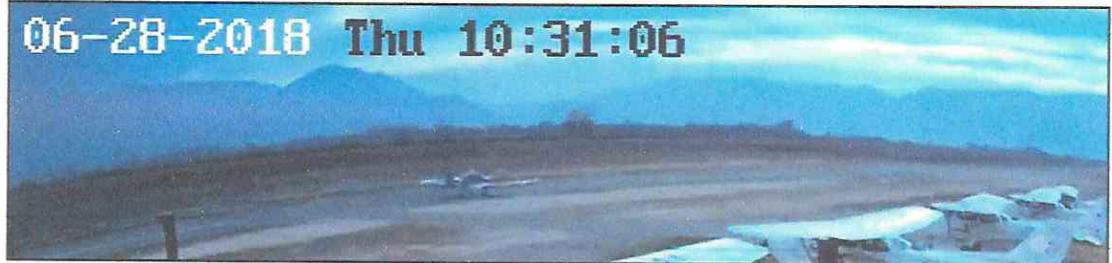
- D. Corrección de la trayectoria hacia la izquierda.

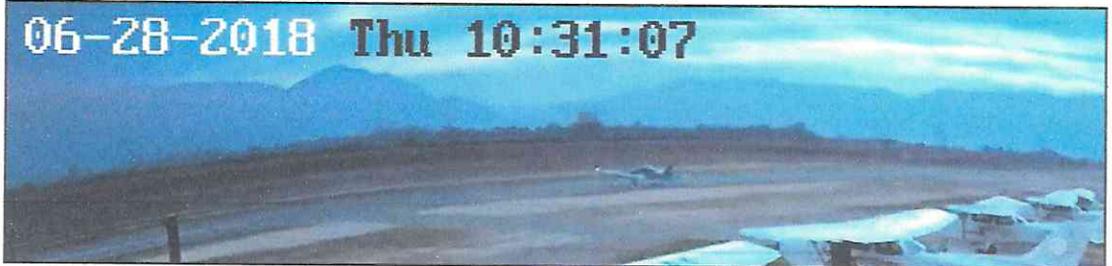
- E. Giro de la aeronave a la izquierda, derrapando en la pista.

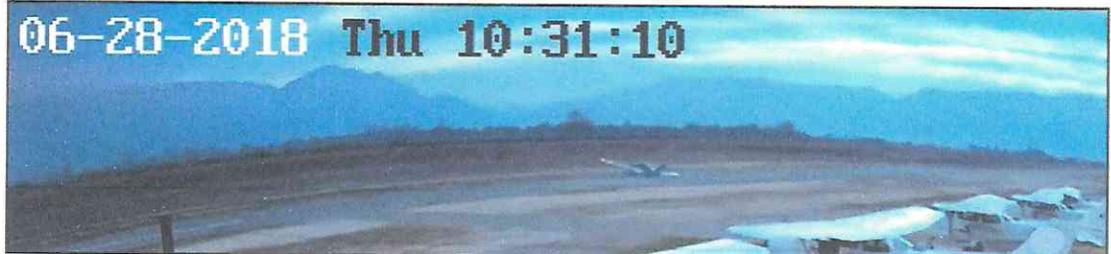
- F. Fractura del tren principal de aterrizaje derecho.

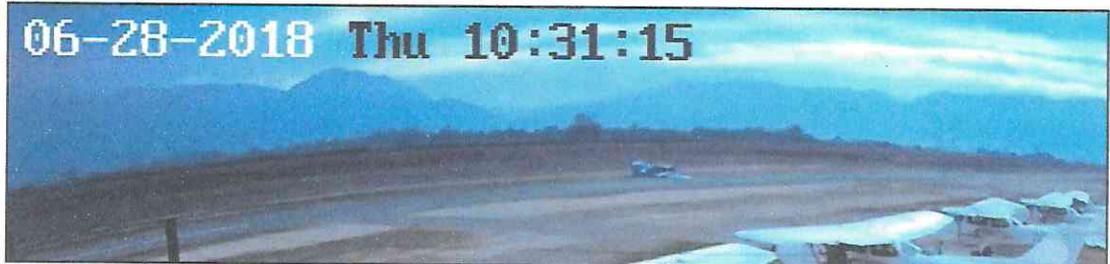
- G. Posición final de la aeronave.

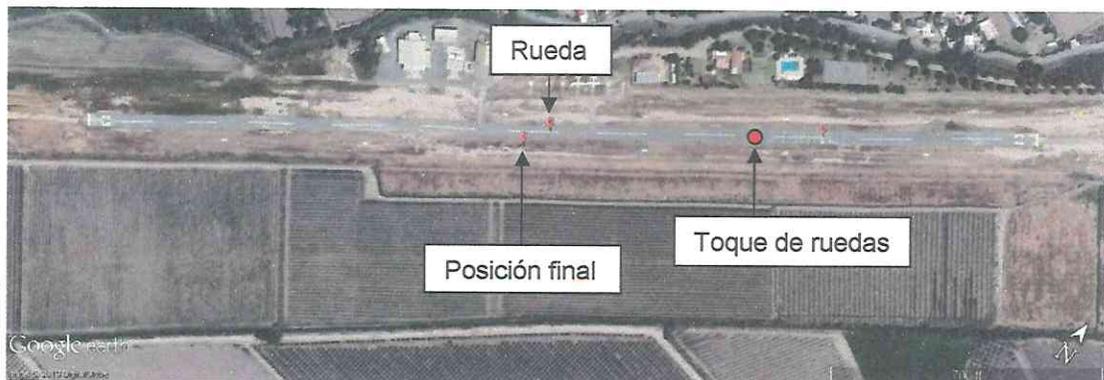
Imagen N°02, Vista general de la pista, con marcas de la posición final de la aeronave, de la rueda del tren principal derecho y del posible lugar de toque de ruedas.

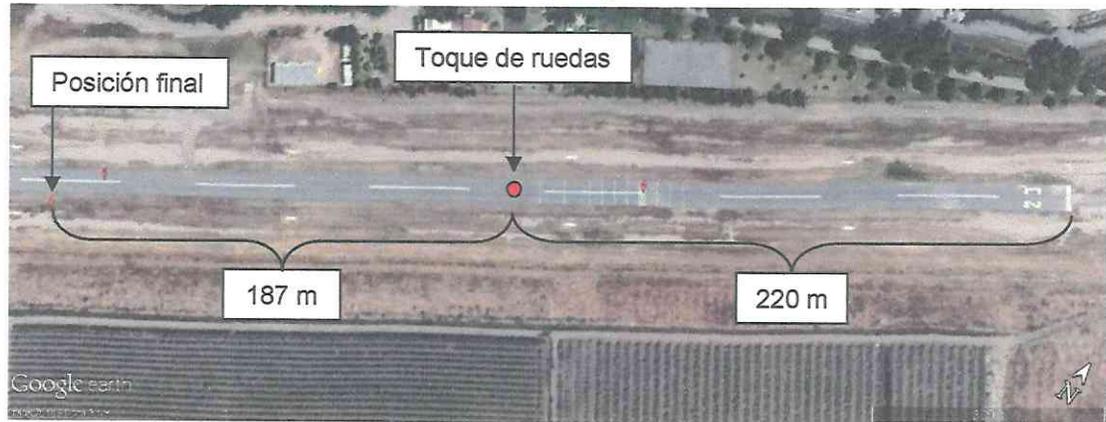
Imagen N°03, Vista de la pista, con marcas de la posición final de la aeronave, de la rueda del tren principal derecho y del posible lugar de toque de ruedas

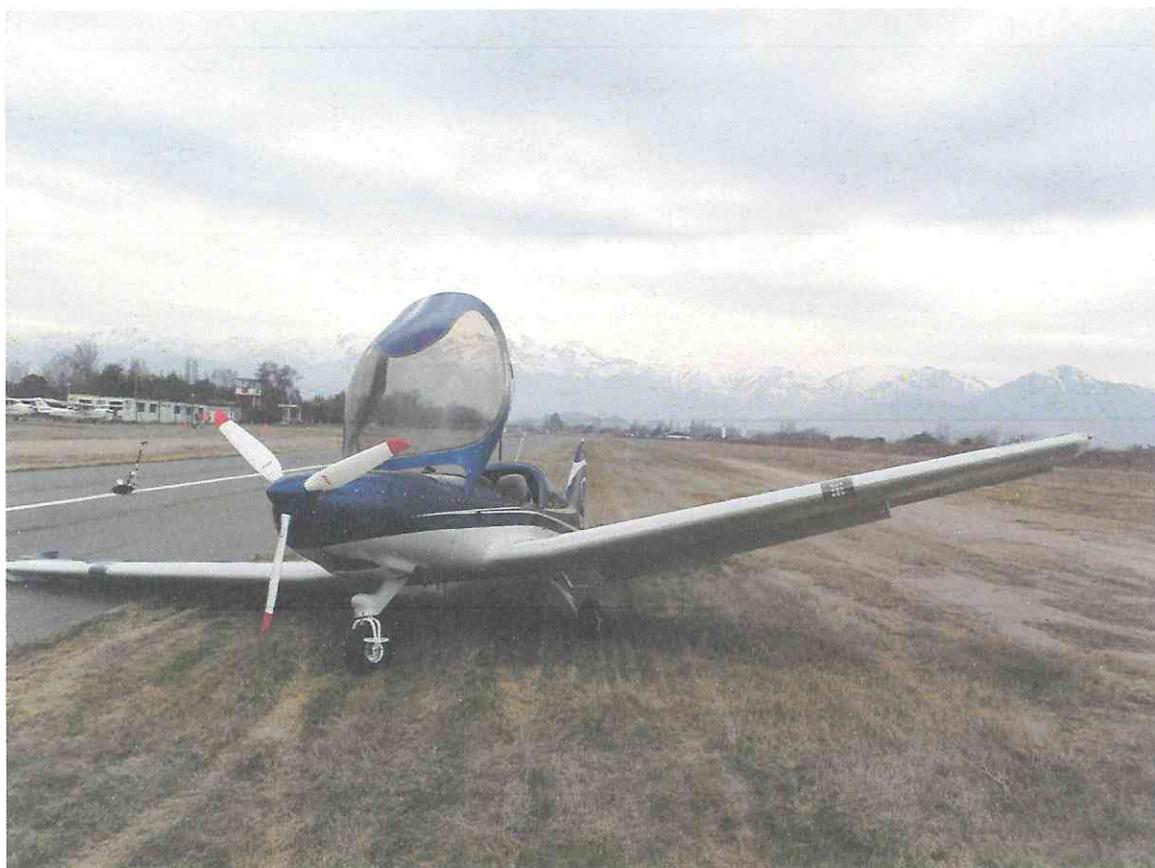
Fotografía N°1: Vista general de la aeronave en la pista.

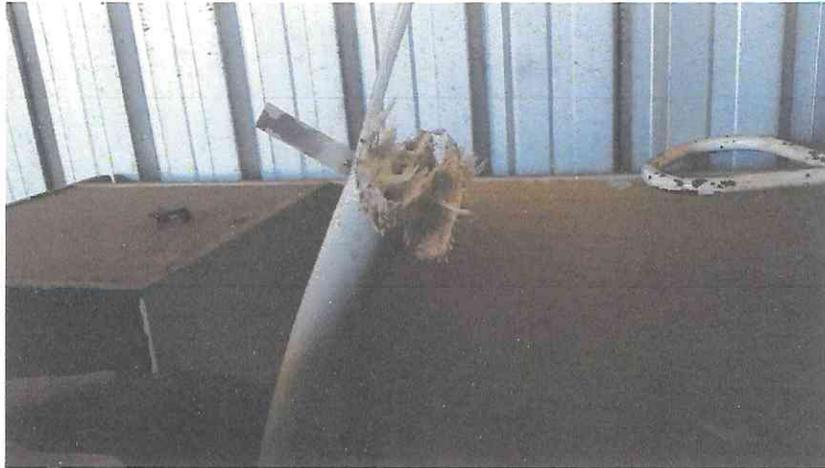
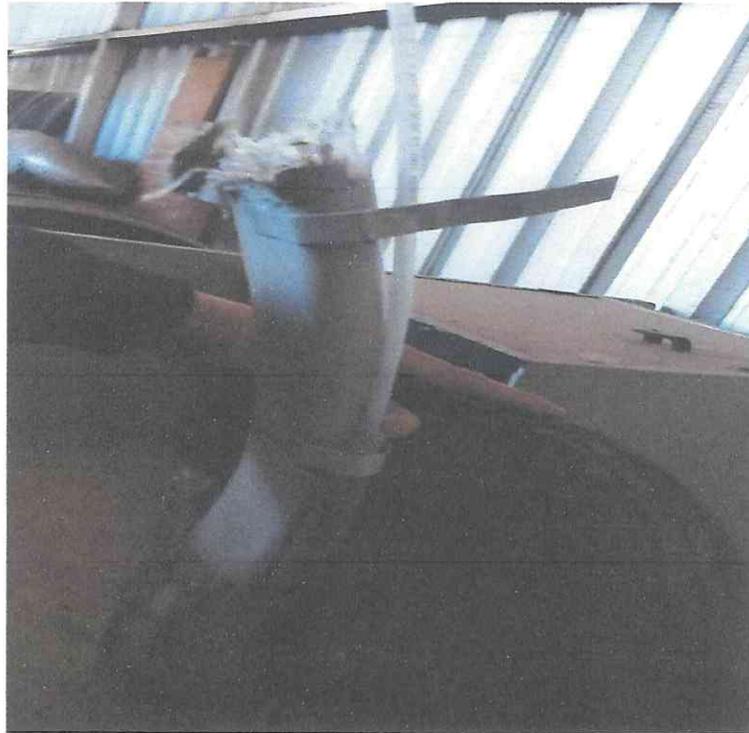
- 4.1.18. La pierna derecha del tren de aterrizaje, era de material compuesto y la fractura por sobre esfuerzo y del tipo instantáneo.
 - 4.1.19. El resultado de la inspección al tren de aterrizaje principal del lado derecho indica que la fractura del tipo instantánea, se produjo por un sobre esfuerzo en una dirección no habitual de trabajo (hacia el interior, cargas laterales) que es la misma dirección de la fractura.
-

- 6.2. El resultado de la inspección al tren de aterrizaje principal del lado derecho indicó que la fractura era del tipo instantánea y que ésta se produjo por un sobre esfuerzo, en una dirección no habitual de trabajo (hacia el interior).

- 7.3. La fractura en el tren de aterrizaje se produjo por un sobre esfuerzo en una dirección no habitual de trabajo.
- 7.4. Los daños encontrados en la aeronave fueron a consecuencia de la dinámica del suceso investigado.

Fotografías N°2 y 3: Fractura del tren de aterrizaje principal derecho.

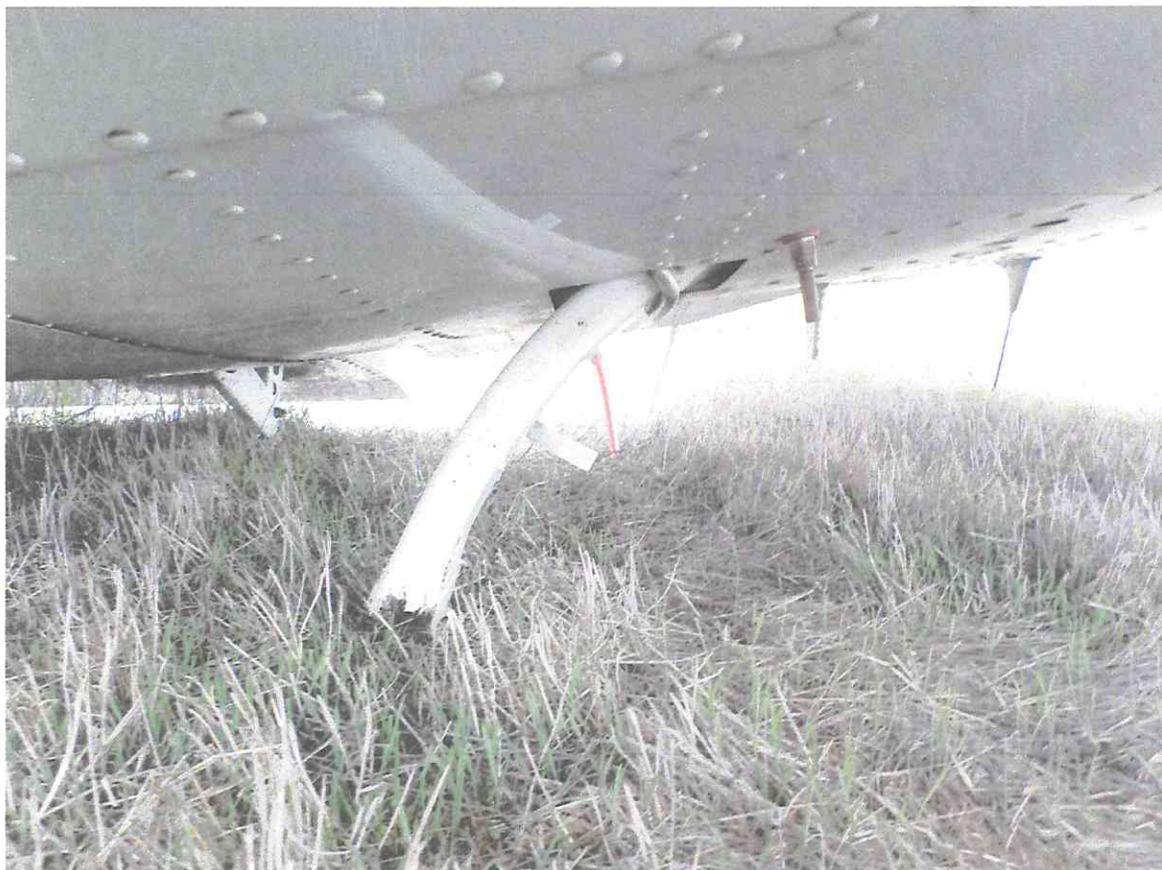
Fotografía N°4: Pierna del tren principal derecho fracturado.
