**INFORME FINAL
ACCIDENTE DE AVIACIÓN
Nº 1867OR**

Aeronave : AVIÓN CESSNA, MODELO 210N.

Lugar : AERÓDROMO CARRIEL SUR (SCIE),
CONCEPCIÓN, REGIÓN DEL BÍO-BÍO.

Fecha : 06 DE JULIO DE 2018

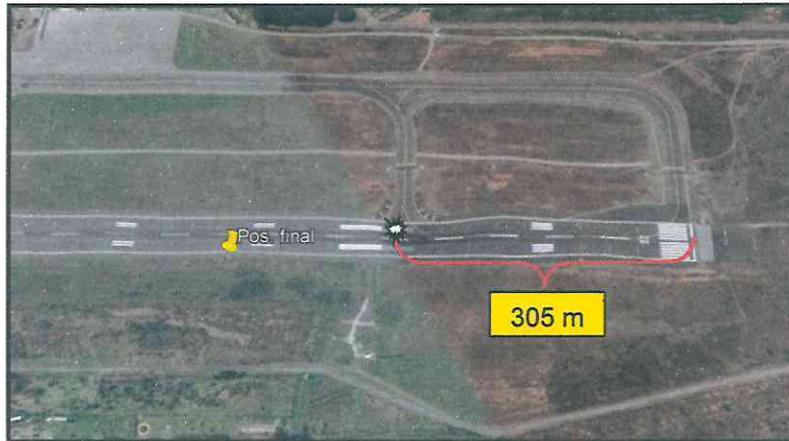
- 1.6.5.1. La aeronave aterrizó en el primer tercio de la pista, lugar en el cual se observó una huella de la rueda del tren de nariz, la cual se desviaba a la izquierda del eje de la pista. El comienzo de la huella se encontró a 305 metros del inicio de la pista 02 (Imagen 1, Fotografías 1 y 2).

Imagen 1: Inicio de la huella de la rueda del tren de nariz.

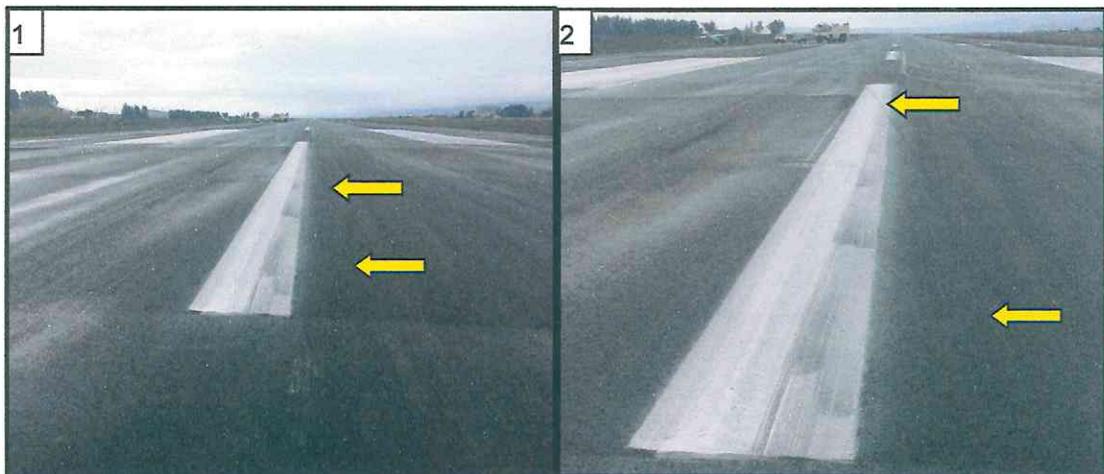
Fotografías 1 y 2: Lugar de inicio de la huella y su desvío a la izquierda.

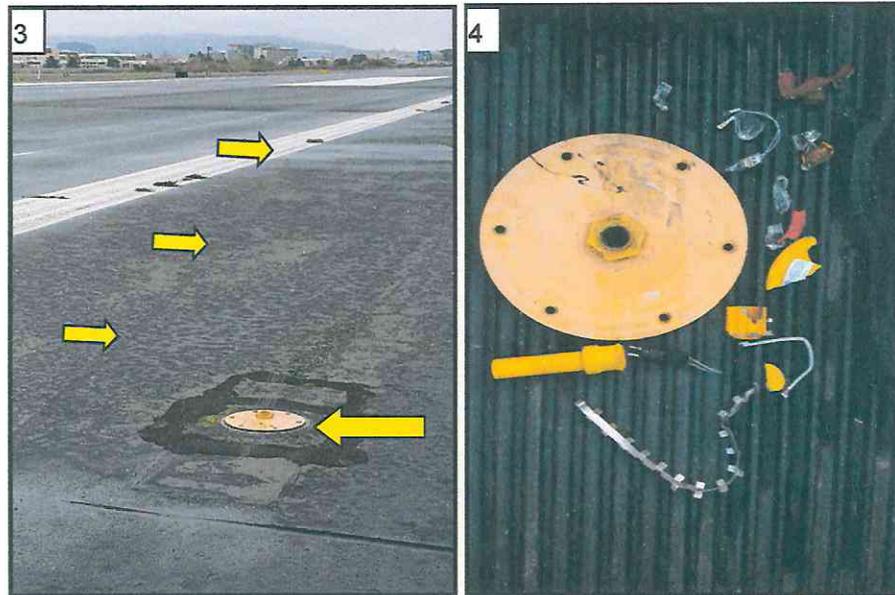
1.6.5.2. Luego, se observaron huellas del tren de aterrizaje principal y de nariz, las que continuaban a la izquierda, impactando una luz de borde de pista. Desde la toma de contacto hasta impactar la luz de borde de pista hay 149 metros. (Fotografías 3 y 4).

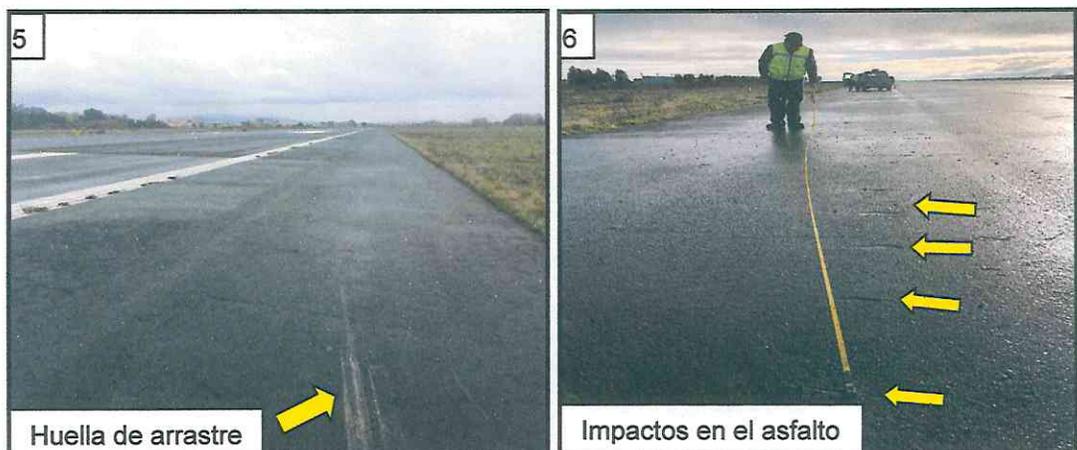
1.6.5.3. A 6 metros de la luz de borde de pista quebrada, se observó una marca de arrastre de color blanco, correspondiente a los portalones de la pierna del tren de nariz. En este mismo sector, se observaron 9 impactos de las palas de la hélice del avión sobre el asfalto (Fotografías 5 y 6).

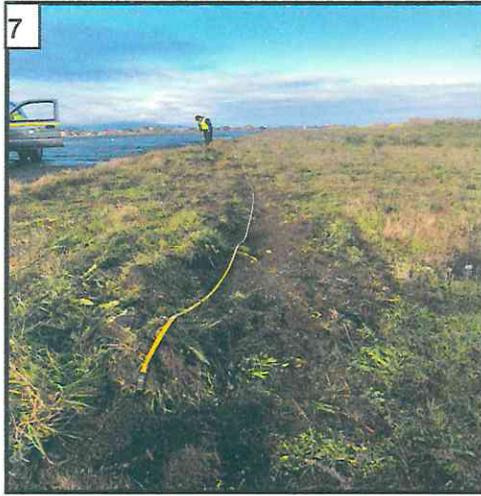
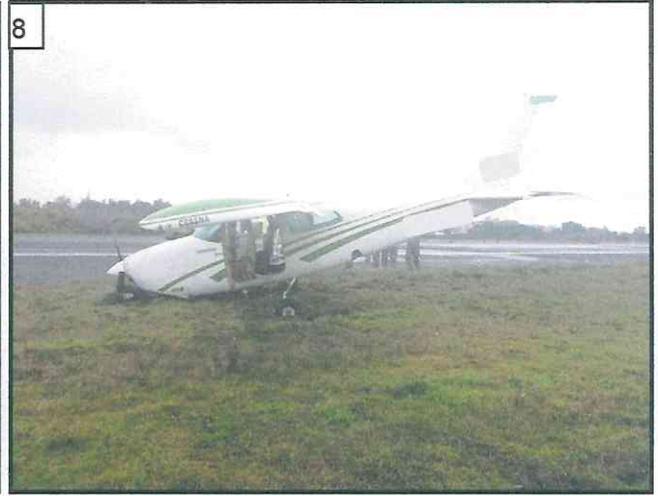
- 1.6.5.4. En la franja de seguridad, sector de tierra y pasto, se observó una huella de arrastre del avión, con una distancia de 20 metros, lugar donde se detuvo finalmente (Fotografías 7 y 8).

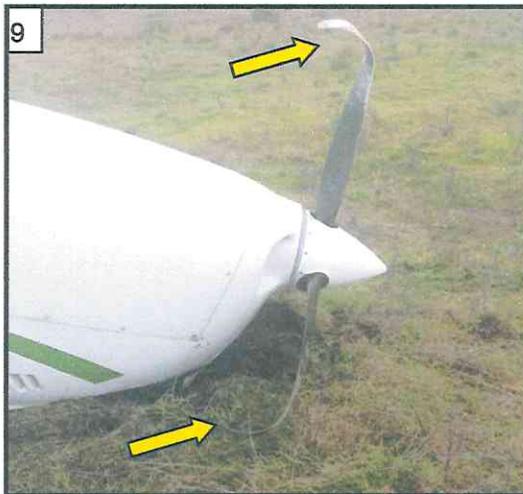
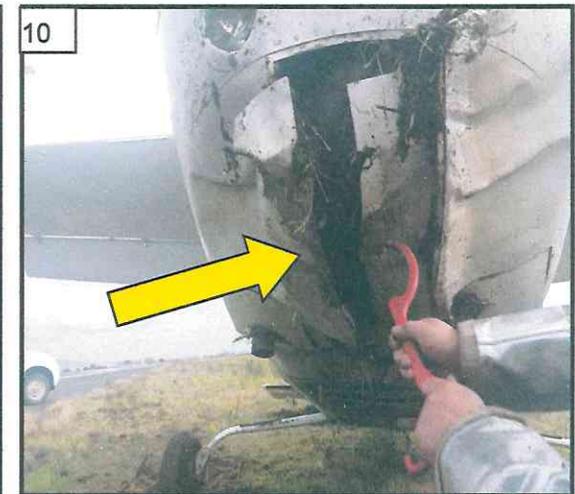
- 1.6.5.5. La hélice mantenía sus tres palas con deformaciones y desgastes en sus extremos. Además, el tren de nariz se encontró arriba, con sus portalones parcialmente cerrados y con su rueda girada hacia la izquierda (Fotografías 9 y 10).

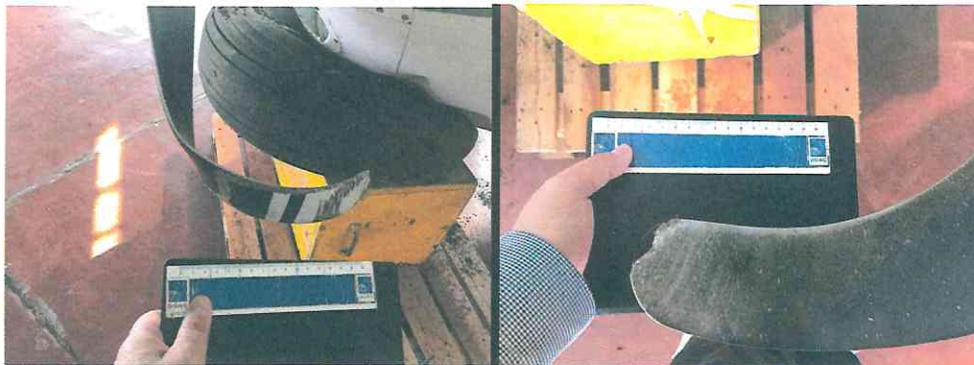
- 4.2.5. Los componentes del sistema de encendido, del sistema de combustible y de admisión del motor, estaban sin observaciones.
 - 4.2.6. La palas de la hélice estaban deformadas hacia atrás. Existía pérdida de material en sus puntas. Además, en la pala N° 3, los seguros de unión al cubo estaban desprendidos, lo que permitía su giro libre. Los daños eran concordantes con impacto con potencia contra la superficie de la pista de aterrizaje (Fotografías N° 1 y 2).

Fotografías N° 1 y 2: Daños en las palas de la hélice.

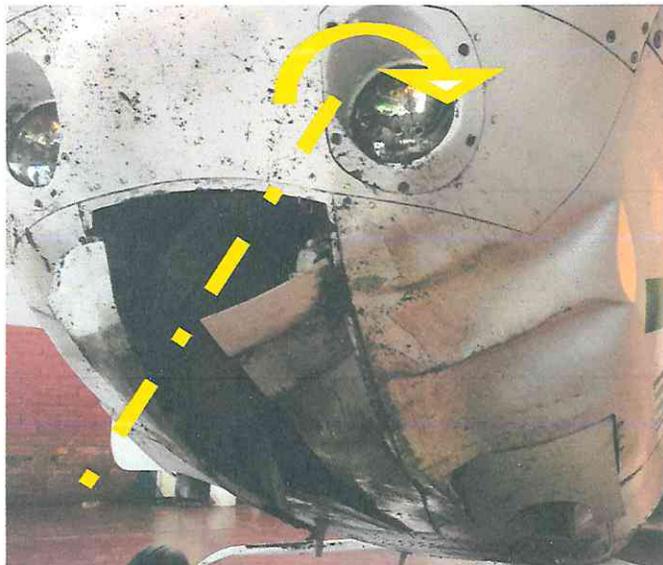
- 4.3.1. Los recubrimientos a ambos costados del pozo del tren estaban deformados en dirección hacia arriba, a consecuencia de la carga de impacto al entrarse y desasegurarse la pierna del tren de nariz. Las deformaciones se extendían hasta el mamparo cortafuego.
- 4.3.2. Los dos portalones delanteros estaban parcialmente cerrados.
- 4.3.3. Al interior del pozo del tren se encontró barro, atribuible al desplazamiento del avión fuera de la pista (sector de tierra y pasto).
- 4.3.4. La pierna del tren estaba en posición arriba. El pistón inferior del amortiguador y rueda de nariz se encontraron girados hacia el costado izquierdo (Fotografía N° 3).

Fotografía N° 3: Vista frontal de la aeronave.

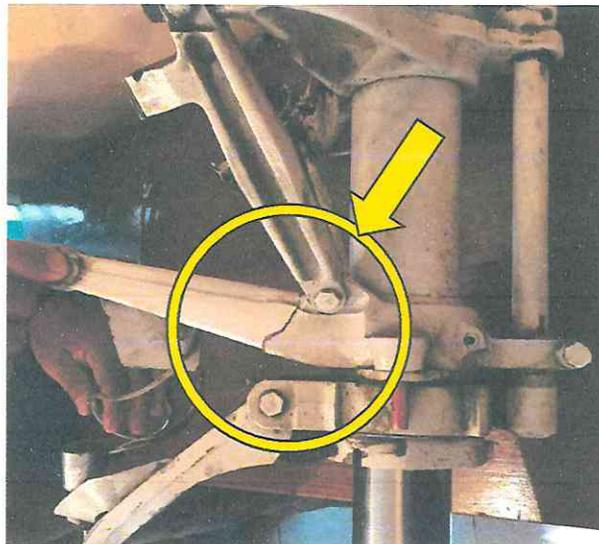
- 4.3.10. El mecanismo de aseguramiento de la pierna en posición abajo no aseguraba, debido a la fractura del trunnion inferior del tren de nariz.
 - 4.3.11. El trunnion inferior presentaba dos zonas con fracturas perpendiculares a su eje transversal, las cuales permitieron el desaseguramiento del tren en posición abajo y el giro del pistón del amortiguador de la pierna de nariz y su rueda.

- 4.4.2. El material del trunnion inferior del tren de nariz poseía características de aleación de aluminio, sin número de parte definido en su cuerpo, ni el catálogo de partes de la aeronave (Fotografía N° 4).

Fotografía N° 4: Vista lateral derecha del trunnion inferior del tren de nariz. En círculo amarillo se observa la zona de la fractura.

- 6.3. A los Operadores y/o Explotadores de aeronaves Cessna modelos 210/T210, realizar la inspección al trunnion inferior del tren de nariz, de acuerdo a lo descrito en el Boletín de Servicio Cessna SEB94-19, y a la Inspección Suplementaria N° 32-20-02 del Manual de Servicio de la Aeronave.

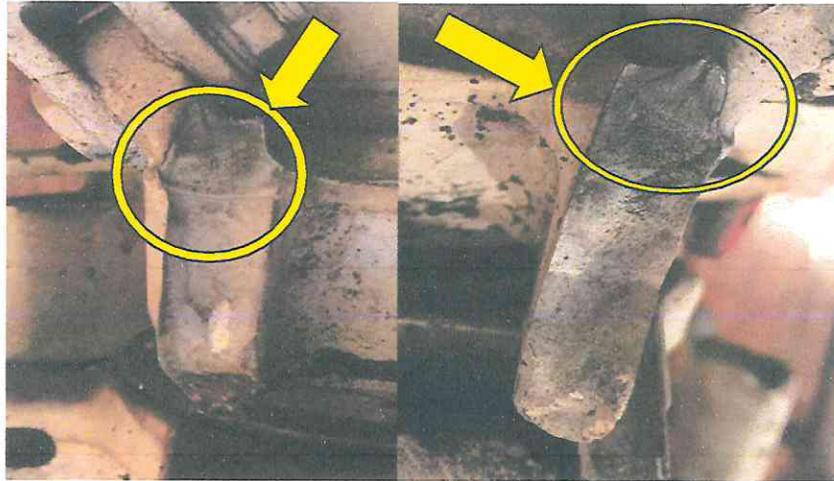
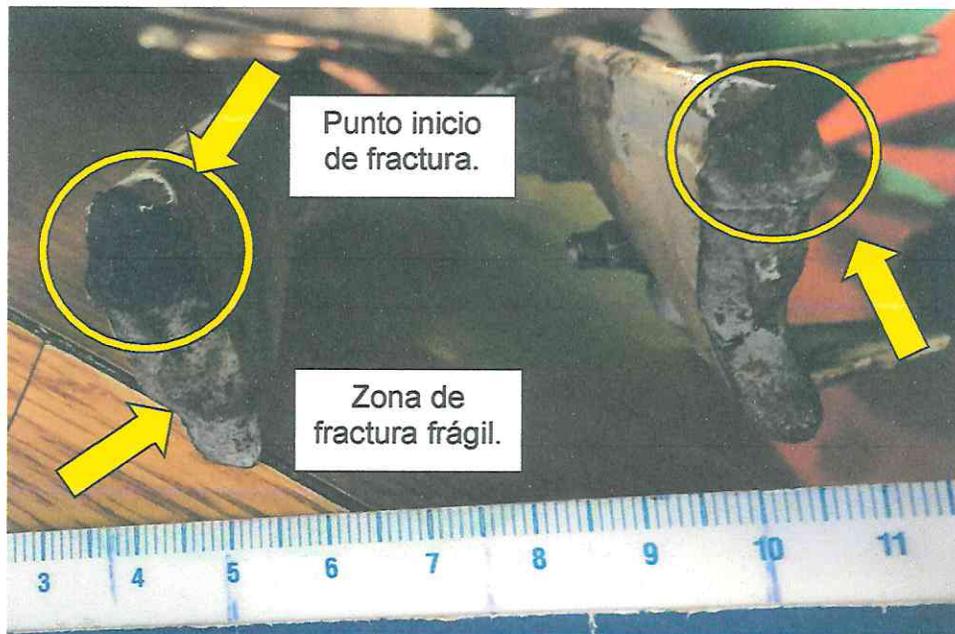
- 3.7. Las fracturas encontradas en el trunnion inferior se debieron por fatiga de material, debido a la concentración de tensiones por la geometría existente en las zonas, seguido de una fractura frágil (instantánea).

- 4.4.3. Se observó que el inicio de las dos fracturas se encontraban en la parte superior del trunnion, cercanas a la zona de unión de los montantes.
- 4.4.4 En las fracturas existentes, se pudieron observar puntos de concentración de tensión (Fotografías 5, 6 y 7).

Fotografías N° 5, 6 y 7: Vistas frontales de las fracturas. En los círculos amarillos se muestran la geometría del área y los puntos de inicio de las fracturas.

- 4.4.5. Las zonas con fracturas poseen dos zonas bien definidas. El primer tercio, ubicado en la parte superior de la falla, posee características de una fractura por fatiga de material y la parte inferior, con características una fractura del tipo frágil (instantánea).
