DIRECCIÓN GENERAL DE AERONÁUTICA CIVIL  
DEPARTAMENTO PREVENCIÓN DE ACCIDENTES

# INFORME FINAL ACCIDENTE DE AVIACIÓN Nº 1874OR

Aeronave : AVIÓN EXPERIMENTAL SCHMIDT-  
SONEX, MODELO SONEX.

Lugar : ESTANCIA EL CUADRO, COMUNA DE  
CASABLANCA, REGIÓN DE  
VALPARAÍSO.

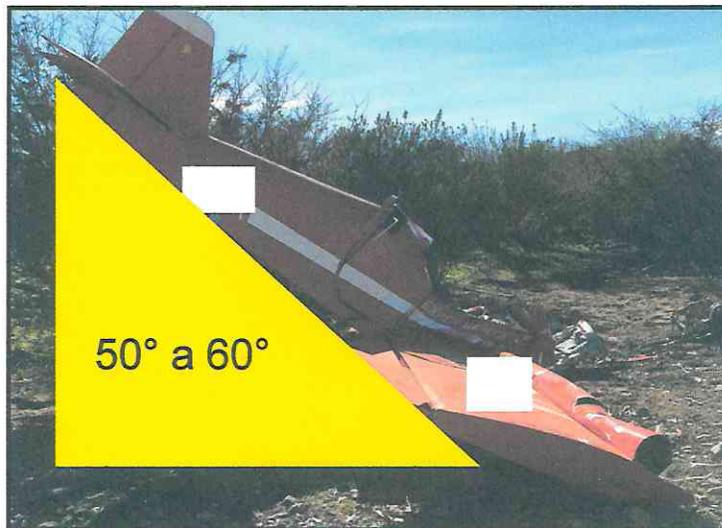
- 1.6.5.2. El terreno estaba conformado por tierra compacta, con árboles y maleza a su alrededor.  
Respecto a la aeronave:
- 1.6.5.3. No hubo dispersión de restos.
- 1.6.5.4. La orientación en el cual quedó el avión, fue con rumbo al 150°.
- 1.6.5.5. La cabina era del tipo canopy, y estaba configurada para dos plazas.
- 1.6.5.6. Los daños observados en la aeronave, permitían concluir que el ángulo de impacto contra el terreno fue de 50° a 60°, con sentido de viraje a la izquierda (Fotografía 1).

Fotografía 1: Posición final del avión.

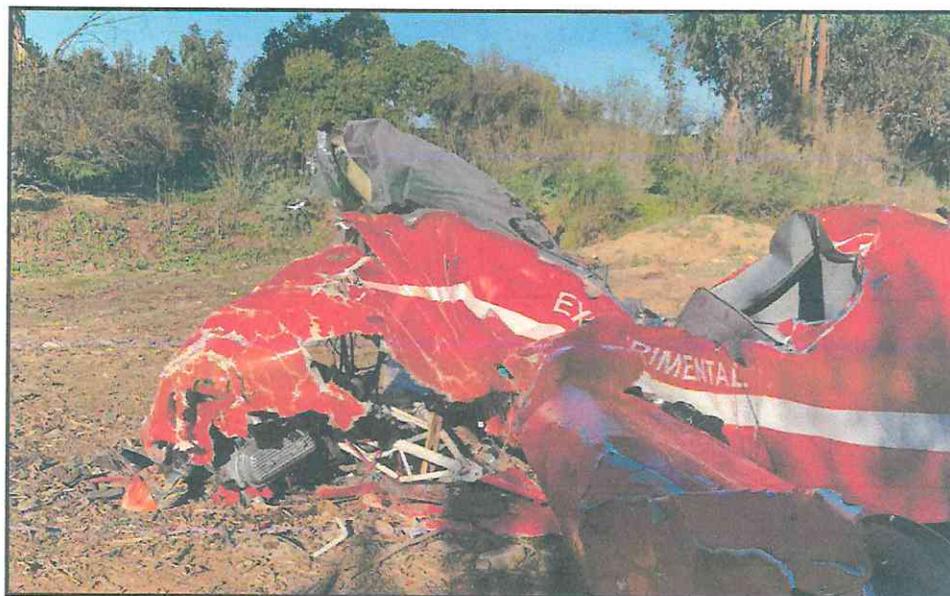
- 1.6.5.7. Las alas evidenciaban deformaciones y compresión en sus bordes de ataques. El ala izquierda presentaba mayor daño (impactó primero contra el terreno y en viraje).
- 1.6.5.8. La cabina y el compartimiento del motor se encontraban comprimidos (Fotografía 2).

Fotografía 2: Compresión y daños en el motor.

- 1.6.5.9. El motor estaba atascado, debido a las deformaciones, internas y externas, y las diversas fracturas en sus componentes eran atribuibles al impacto contra el terreno.

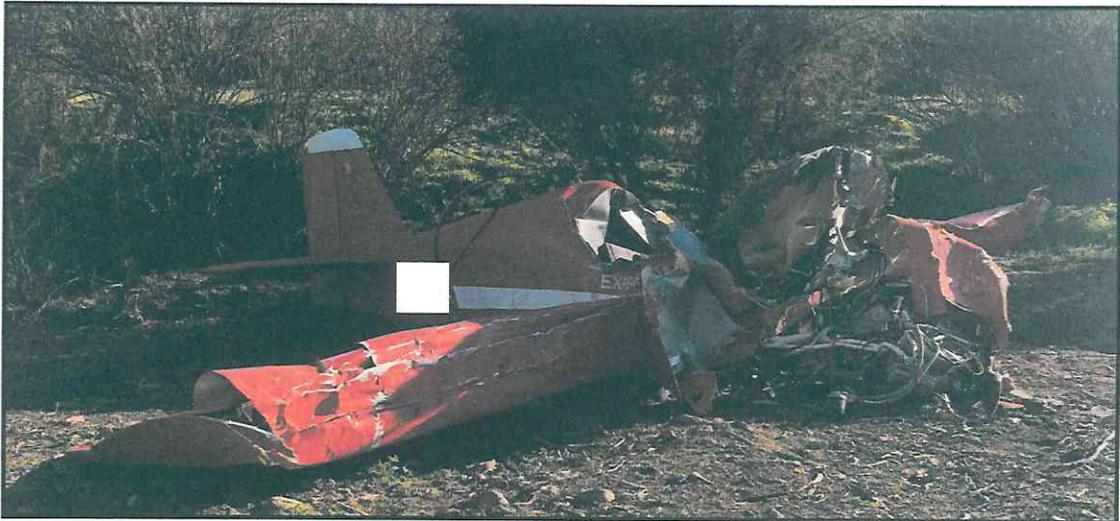
- 3.1. **Hélice:** Ambas palas quebradas en la zona de unión al cubo, y una de ellas, en la punta y borde de ataque. Pernos de montaje de la hélice, deformados. Cubo de la hélice, deformado. Cono de la hélice con desgastes.
- 3.2. **Motor:** Componentes del sistema de admisión, combustible, encendido, lubricación y partida, con múltiples fracturas y deformaciones.
- 3.3. **Fuselaje:** Estructura, recubrimientos y componentes con múltiples deformaciones y fracturas (ver Fotografía N° 1).

Fotografía N° 1. Vista lateral de la aeronave.

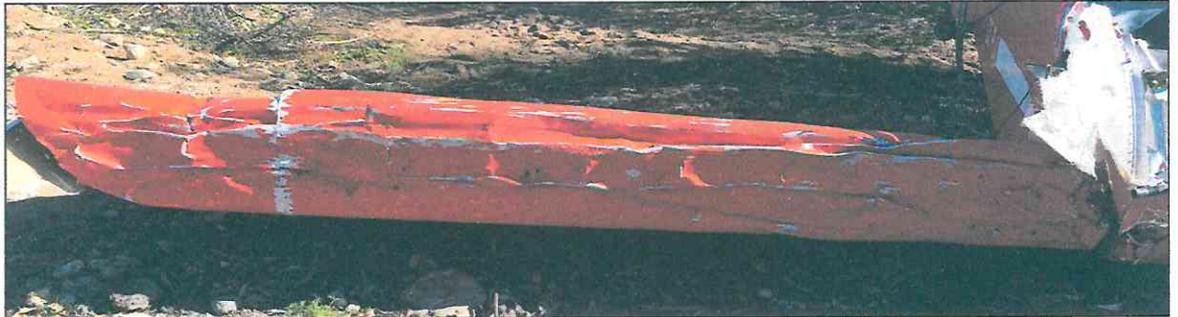
- 3.6. **Tren de aterrizaje:** Estructura tubular deformado y desprendido.
- 3.7. **Alas:** Con deformaciones y fracturas en toda la extensión de los bordes de ataques (recubrimientos y costillas) de ambas alas. Uniones posteriores de ambas alas al fuselaje, quebradas. Flaps y alerones, deformados (ver Fotografías N° 2 y 3).

Fotografía N° 2. Ala derecha, deformaciones en el borde de ataque.

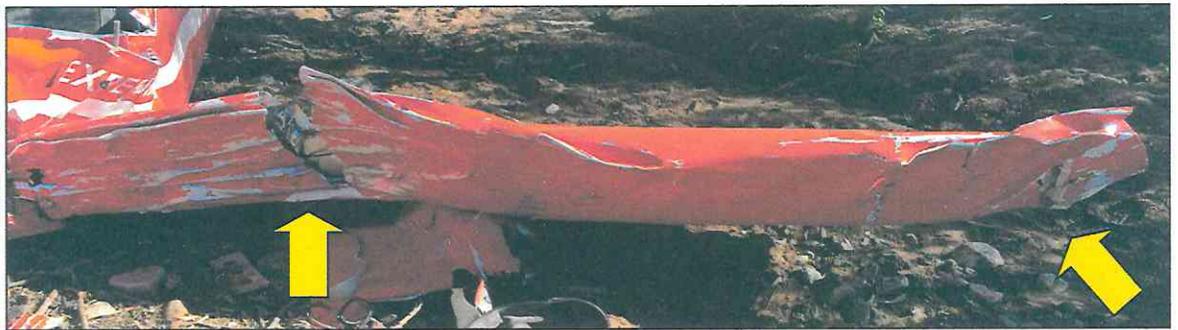
Fotografía N° 3. Ala izquierda, deformaciones y fracturas en el borde de ataque y punta de ala.

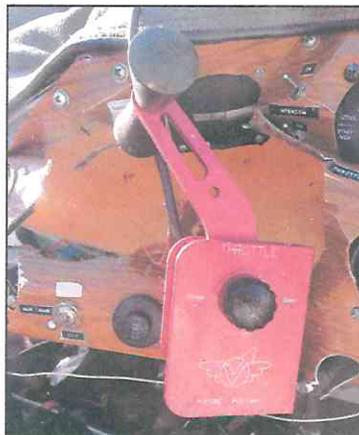
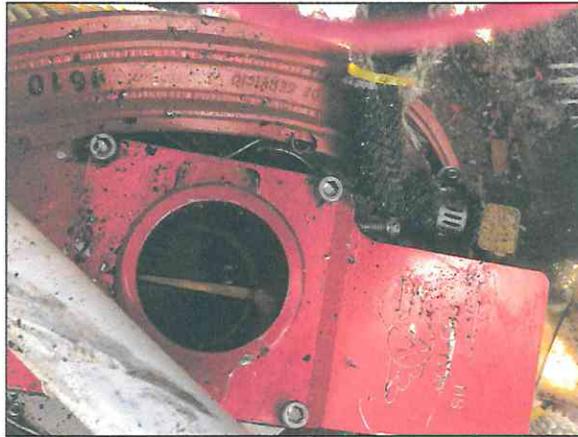
- 4.9. El mando de aceleración estaba deformado y se encontró en una posición intermedia entre Off y On. Las deformaciones hacia atrás del fuselaje y el arrastre del motor hacia adelante, produjeron que el cable de mando de aceleración, estuviera tenso y trabado, no concordando con la posición de la válvula de aceleración en el carburador (ver Fotografías N° 4 y 5).

Fotografías N° 4 y 5. Vista del acelerador y de la válvula de aceleración en el carburador.

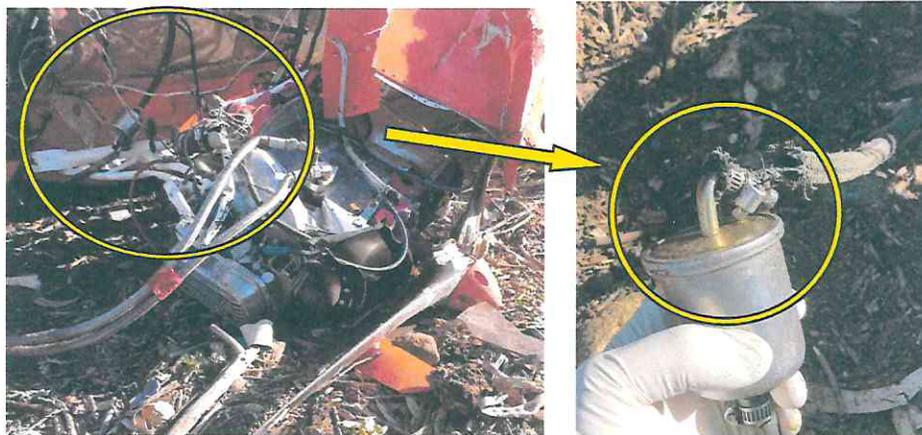
- 4.10. El diseño del sistema de combustible de la aeronave era por gravedad.
- 4.11. Se verificó la ausencia de combustible al interior del estanque de combustible y en la línea de suministro hacia el carburador.
- 4.12. La válvula de corte de combustible se encontró parcialmente abierta.
- 4.13. La manguera de combustible que conecta el estanque con el filtro de combustible, presentaba un corte transversal por desgarramiento (a consecuencia del suceso) (ver Fotografía N° 6 y 7).

Fotografías N° 6 y 7. Vista de la manguera de combustible hacia el carburador, cortada.

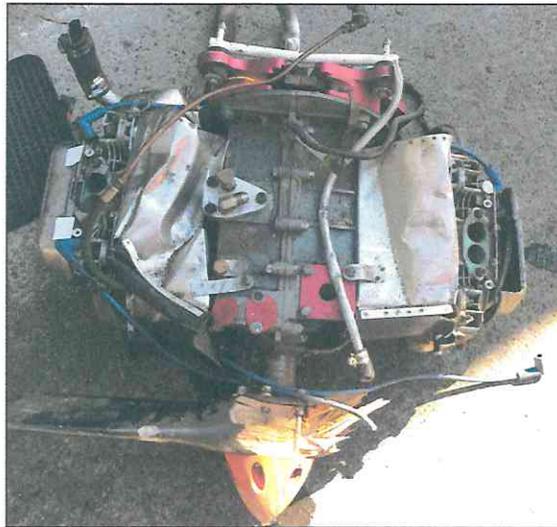
- 4.14. El vaso del filtro no mantenía combustible y el filtro no tenía evidencia de obstrucciones.
- 4.15. El carburador estaba desprendido del ducto de admisión. La válvula de mezcla estaba en posición cortada y la válvula de aceleración totalmente abierta.
- 4.16. En el carburador, no se observó presencia de combustible ni de sedimentos que impidieran el libre flujo de combustible.
- 4.17. El motor estaba atascado, debido a las deformaciones, internas y externas, y las diversas fracturas en sus componentes atribuibles al impacto contra el terreno (ver Fotografía N° 8).

Fotografía N° 8. Vista superior del motor.

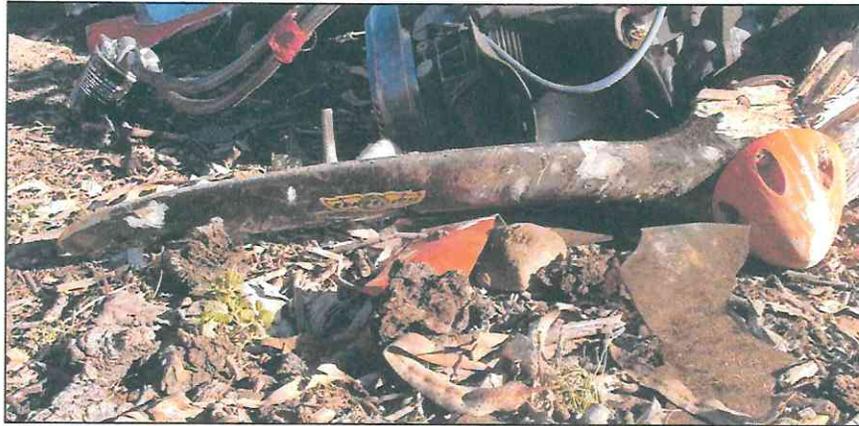
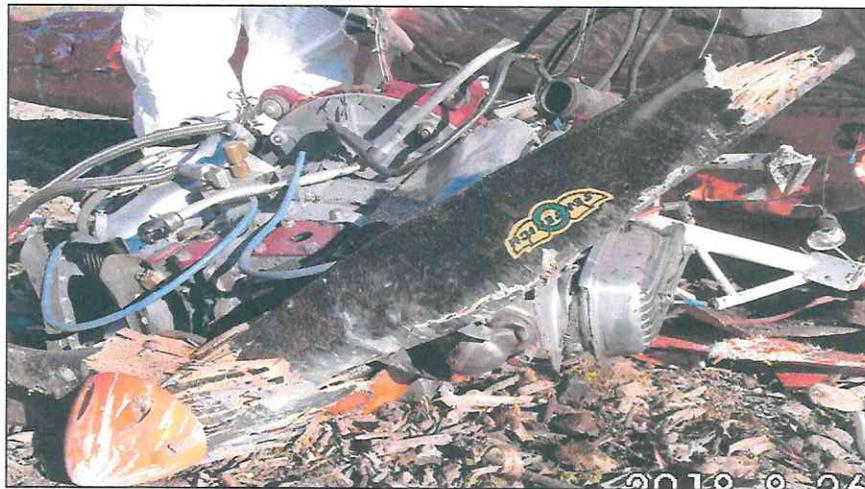
- 4.18. El filtro de aire no tenía evidencia de obstrucciones.
  - 4.19. Los componentes del sistema de encendido esta fracturados y desprendidos.
  - 4.20. Las ocho (8) bujías estaban con sus electrodos en condición normal.
  - 4.21. Se verificó la existencia de aceite en el motor, en un rango normal (2,6 litros).
  - 4.22. El filtro de aceite no tenía evidencia de partículas ferrosas ni obstrucción.
  - 4.23. La hélice estaba compuesta por dos palas de madera. Una de las palas presentaba fracturas en el borde ataque y en su extremo, el desprendimiento de su punta. La otra pala evidenciaba daños superficiales por arrastre (ver Fotografías N° 9 y 10).
-

Fotografías N°9 y 10. Vista de los daños en las palas de la hélice.

- 6.5. La evidencia de baja energía rotacional de la hélice encontrada en el lugar del suceso, permite establecer que el motor impactó el terreno con bajas revoluciones (pérdida de potencia), debido a una falta de alimentación de combustible para su operación.
- 6.6. En relación a las fracturas y deformaciones encontradas en los componentes de los sistemas de la célula, motor y hélice, poseían las características de sobre esfuerzos instantáneos del tipo frágil, debido al impacto contra el terreno, las cuales afectaron la resistencia estructural de la aeronave.
- 6.7. Los daños encontrados en la aeronave, fueron a consecuencia de la dinámica del suceso afectaron su performance y resistencia estructural.

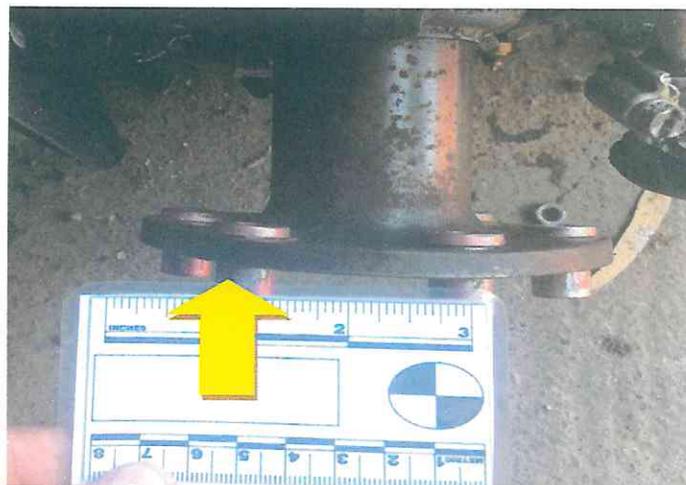
- 4.24. Una sección del flange (aleta) del cubo de la hélice, estaba deformado hacia atrás (ver Fotografía N° 11).

Fotografía N° 11. Deformación del cubo de la hélice.

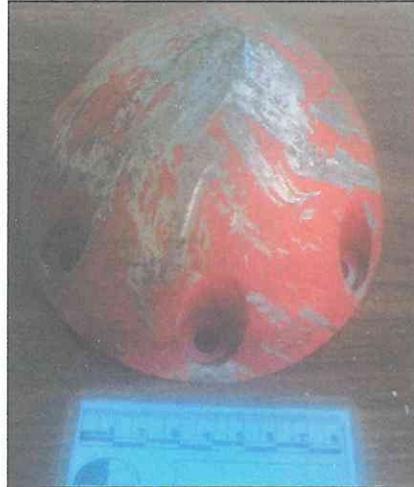
- 4.25. El cono de la hélice, de aluminio sólido, tenía marcas de arrastre, atribuibles al impacto contra el terreno (ver Fotografía N° 12).

Fotografía N° 12: Marcas en el cono de la hélice.
