**INFORME FINAL  
ACCIDENTE DE AVIACIÓN  
Nº 1879CG**

Aeronave : Avión Piper, modelo PA-34-200T.

Lugar : Aeródromo Santo Domingo (SCSN), Comuna de Santo Domingo, Región de Valparaíso.

Fecha : 29 de noviembre de 2018.

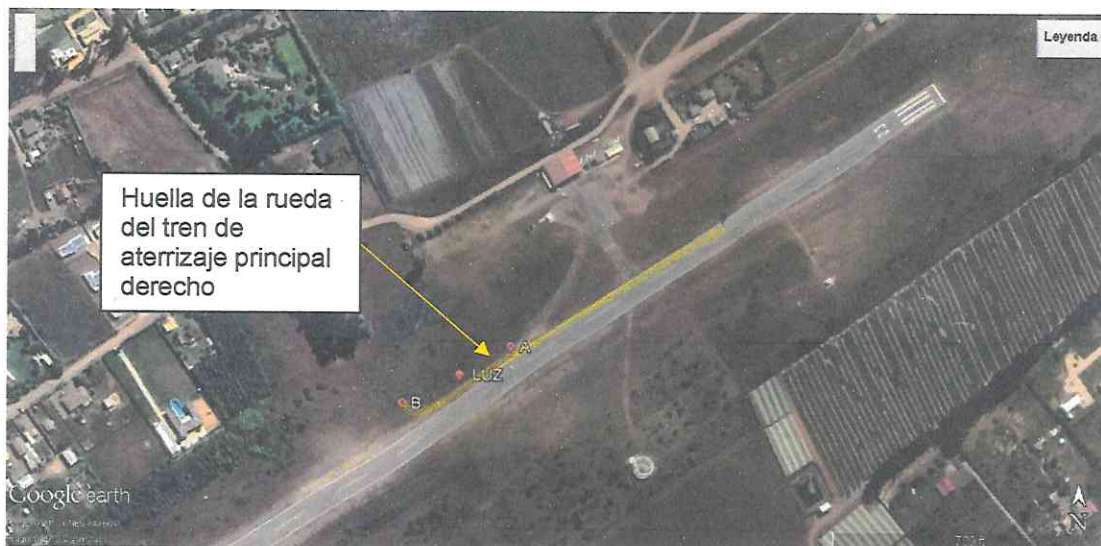
- 1.6.5.1. Se recorrió la pista 23, observando una huella de arrastre correspondiente al neumático del tren de aterrizaje principal derecho, que se extendía por 190 m, describiendo una leve desviación hacia la derecha.
- 1.6.5.2. La huella en cemento salía de la pista y continuaba por sobre la tierra fuera de la pista, observando además marcas transversales y consecutivas de impacto sobre el terreno, correspondientes a las palas de la hélice del motor derecho.
- 1.6.5.3. Durante la trayectoria de la aeronave fuera de la pista se observó que golpeó una luz de borde de pista, fracturándola desde su base.
- 1.6.5.4. Antes de la posición final de la aeronave, se observó que el ala derecha hizo contacto con el terreno, girando la aeronave hacia la derecha y quedando detenida junto a la pista.

*Imagen N°01, Vista general de la pista y posición final de la aeronave.*

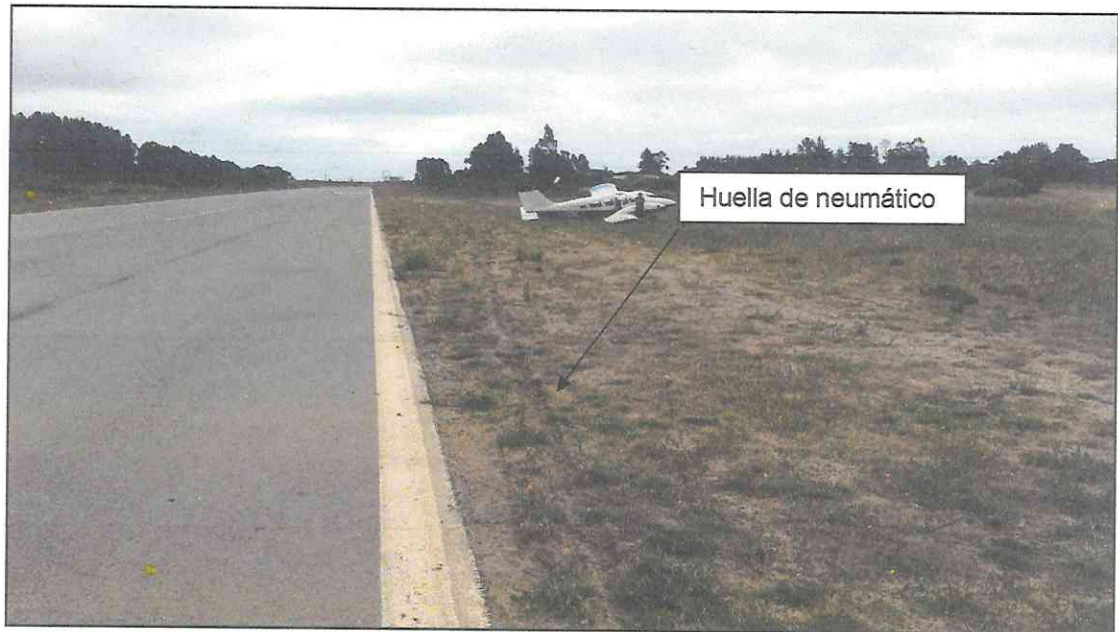
- 1.6.5.5. La posición final de la aeronave estaba a 483 m del umbral 23 y a 15 m del borde de pista, orientada hacia los 335°, con el tren derecho retractado parcialmente.
- 1.6.5.6. El espejo de verificación de la posición del tren de nariz, estaba sin observaciones.
- 1.6.5.7. El parabrisas y ventanilla lateral izquierda estaban limpias y en buenas condiciones de visibilidad.

*Fotografía N°02, posición final de la aeronave.*

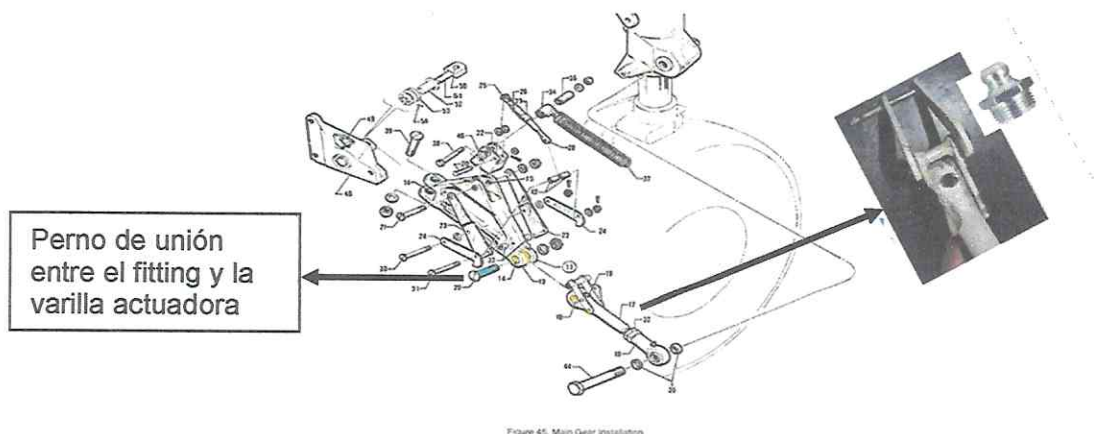
*Imagen N° 3 Ubicación del fitting de lubricación (grasera) en la varilla actuadora.*

- 2.4 De las inspecciones realizadas al tren de aterrizaje derecho, se observó que el fitting de lubricación (grasera) no estaba, lo que permitió la fuga del lubricante (grasa), facilitando la corrosión superficial en las partes móviles, especialmente en el perno de pivoteo, hechos que habrían provocado el trabamamiento del mecanismo de extensión del tren derecho antes de llegar a su posición de aseguramiento.

- 6.1. Informar acerca de los resultados de la investigación a las partes involucradas, para fines de prevención.
- 6.2. A los CMA y operadores de este tipo de aeronaves: verificar la existencia de los fittings de lubricación (graseras) y la correcta lubricación de las partes móviles, a fin de

prevenir la formación de corrosión y aumento de roce entre las piezas metálicas, lo que podría llevar al trabamiento de las partes móviles.

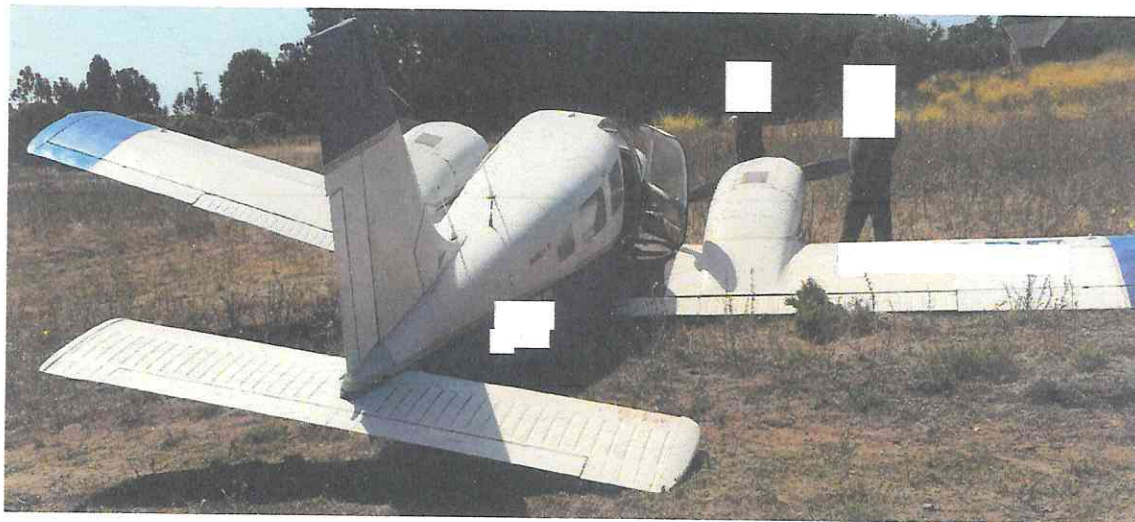
- 4.1. En el sitio del suceso, con el apoyo del personal de mantenimiento de un Centro de Mantenimiento Aeronáutico (CMA) habilitado en el tipo de aeronave y en presencia del piloto al mando se efectuó una inspección a la aeronave, la cual permitió establecer lo siguiente:
  - 4.1.1. La aeronave se encontraba fuera de la pista, inclinada hacia el lado derecho y apoyada sobre el tren de aterrizaje principal izquierdo, el de nariz, el ala derecha y el costado derecho del estabilizador (ver fotografía N° 1).

Fotografía N° 1. Vista posterior del avión.

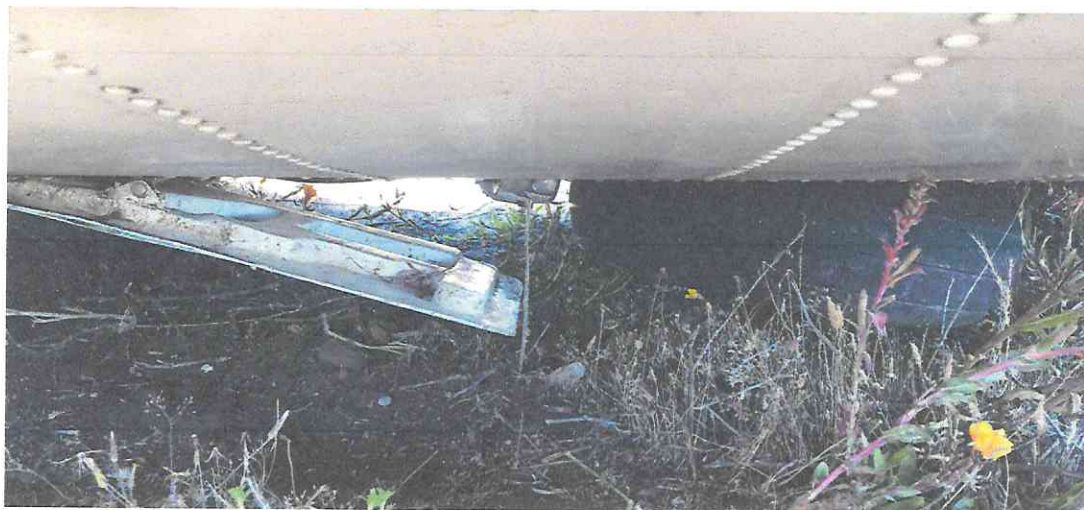
- 2.3 En las inspecciones a la pista y aeronave, se pudo verificar que el avión estaba en su posición final con el tren de aterrizaje principal derecho retraído parcialmente, observando huellas de arrastre de su neumático en la pista, lo que es concordante con que se haya retraído parcialmente durante la carrera de toque y despegue.

- 4.1.4. No se observó evidencias de filtraciones o derrames de líquido hidráulico en los pozos de los trenes de aterrizaje, ni en la superficie del terreno.
- 4.1.5. Las piernas del tren de aterrizaje principal izquierdo y de nariz, estaban abajo y aseguradas.
- 4.1.6. La pierna del tren principal derecho estaba parcialmente extendida y sin asegurar (ver fotografía N° 2).

Fotografía N° 2. Vista frontal del tren de aterrizaje principal derecho.

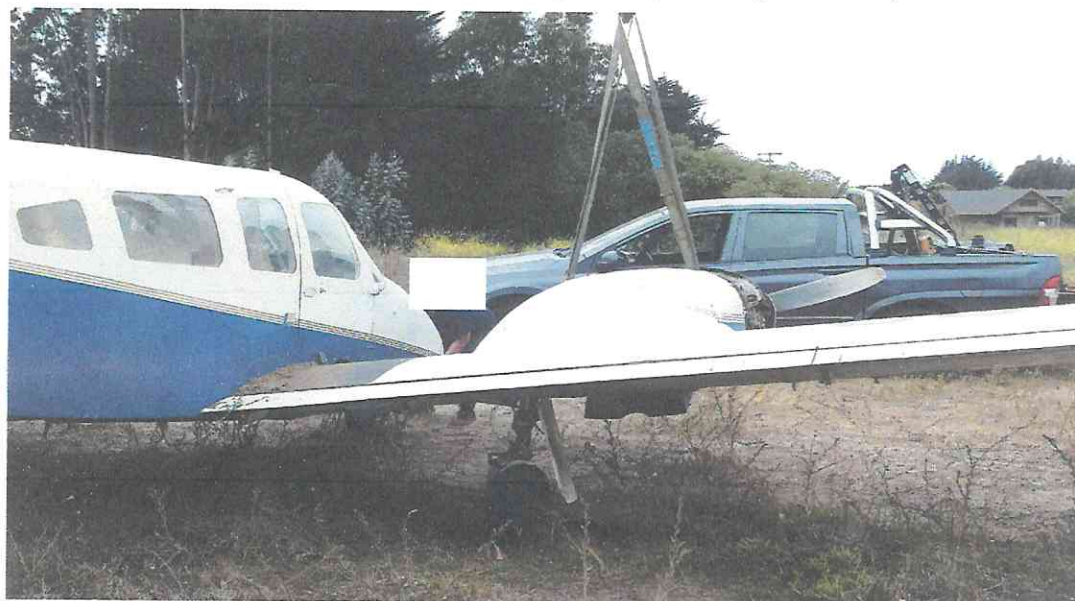
- 4.1.7. Las ruedas de los trenes estaban infladas y en buenas condiciones.
- 4.1.8. Durante la maniobra de levantamiento, fue requerido empujar manualmente la pierna del tren de aterrizaje principal derecho para asegurarla (ver fotografía N° 3).

Fotografía N° 3. Vista de tren de aterrizaje derecho, abajo y asegurado.

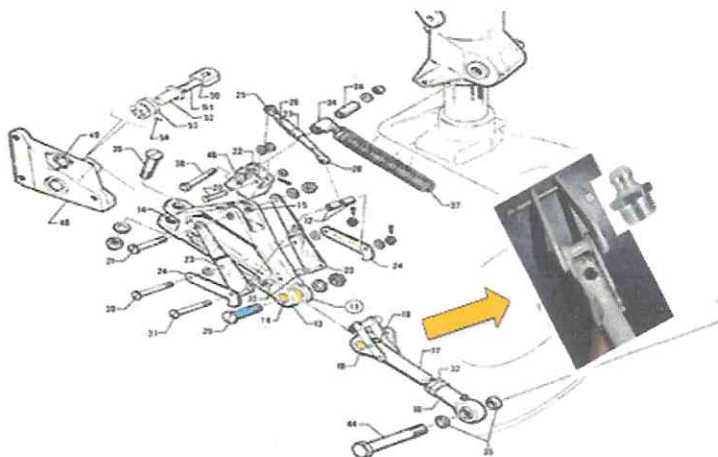
Figure 45: Main Gear Installation

- 4.3.6. En la varilla actuadora (Link Assy) número de parte (N/P) 78720-03, faltaba la grasea o fitting de lubricación N/P 460 860 (ver esquema N° 1).

- 7.6. El resultado de la inspección al tren de aterrizaje derecho permitió establecer la ausencia de una graseras ubicada en uno de los mecanismos actuadores, permitiendo la salida de la grasa desde el interior del canal de lubricación, aumentando el roce entre las partes móviles y facilitando la corrosión del perno de pivoteo.

A los CMA y operadores de este tipo de aeronaves: verificar la existencia de los fittings de lubricación (graseras) y la correcta lubricación de las partes móviles, a fin de prevenir la formación de corrosión y el aumento de roce entre las piezas metálicas, lo que podría llevar al trabamiento de las partes móviles.

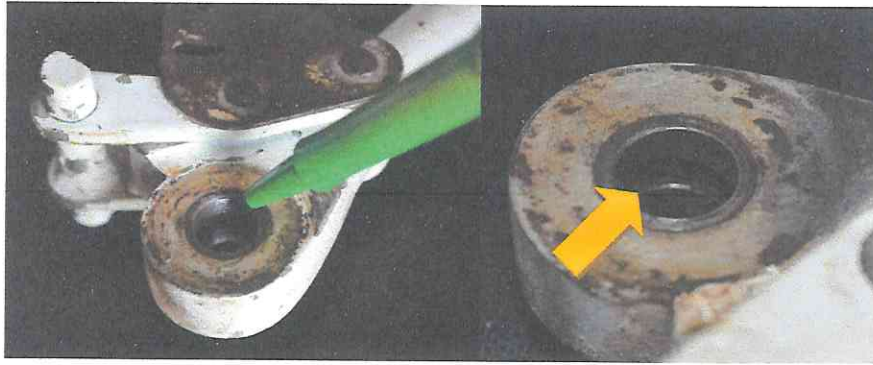
- 4.3.7. Se verificó la escasa presencia de lubricante (grasa) en interior del canal de lubricación en la varilla actuadora por el N/P 78720-03 (ver fotografías N° 4 y 5). Los hilos para afianzar la grasera en la varilla estaban en buenas condiciones.

Fotografías N° 4 y 5. Falta de lubricante en canal de lubricación del fitting N/P 78720-03.

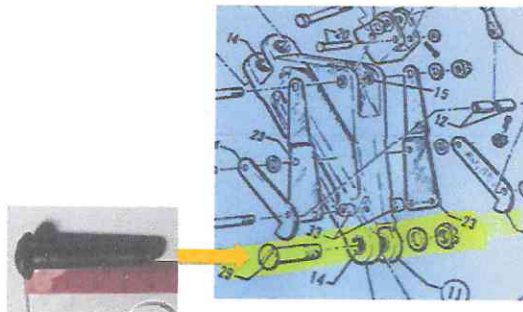
- 5.1. Trabamiento del mecanismo de extensión de la pierna derecha del tren principal, antes de llegar a la posición de aseguramiento.
- 5.2. Ausencia del fitting de lubricación, que permitió que saliera el lubricante (grasa) y facilitó la corrosión en el perno de pivoteo.

- 4.3.8. El perno N/P 400-757, utilizado como elemento de unión entre el "Truss Assy" N/P 78721-03 y la varilla actuadora identificadas anteriormente, estaba parcialmente corroído (ver diagrama N° 2).

Diagrama N° 2. Vista de la ubicación del perno N/P 400-757.
