**INFORME FINAL
ACCIDENTE DE AVIACIÓN
Nº 1847AB**

Aeronave : Avión Marca PIPER, modelo PA-32R.

Lugar : AERÓDROMO LA ARAUCANÍA
(SCQP, LOCALIDAD DE FREIRE,
REGIÓN DE LA ARAUCANÍA.

Fecha : 05 DE FEBRERO DE 2018.

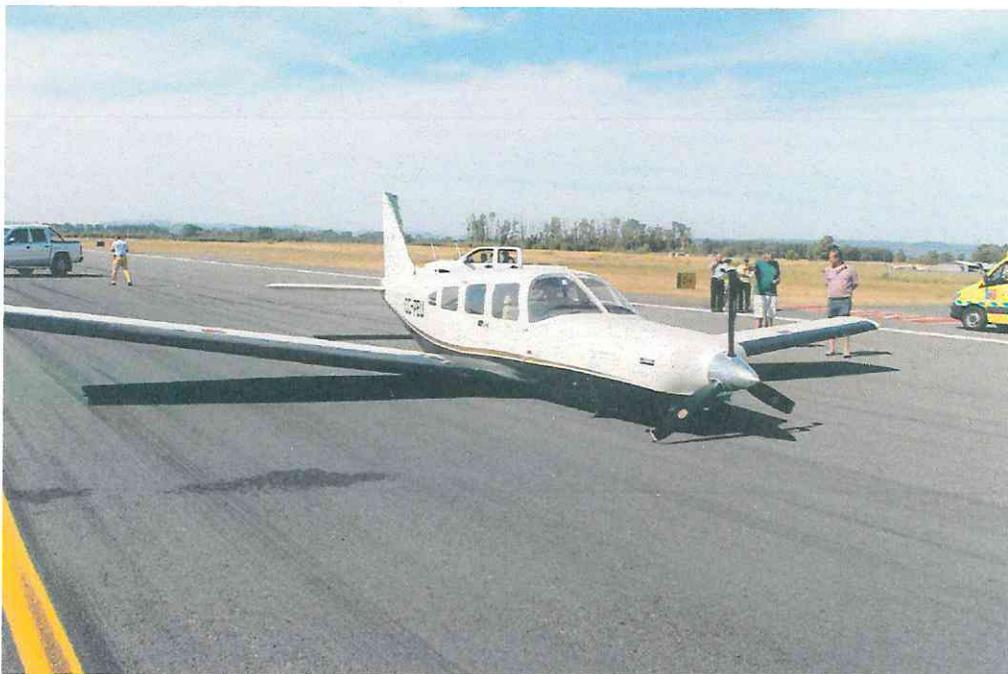
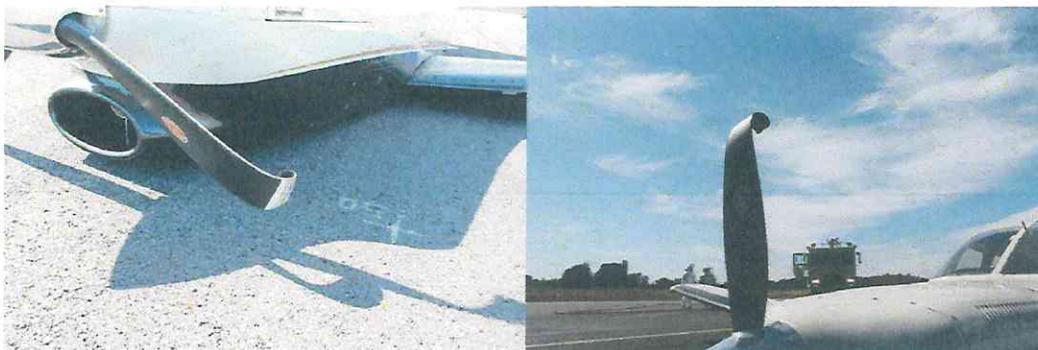
La aeronave resultó con daños en la hélice y parte ventral del fuselaje.

- 1.6.6.1. La aeronave se encontraba en el interior de un hangar, con su tren de aterrizaje abajo y asegurado.
 - 1.6.6.2. Se observaron daños por impacto y arrastre en la hélice y fuselaje ventral contra la pista, concordantes con el aterrizaje con tren replegado.

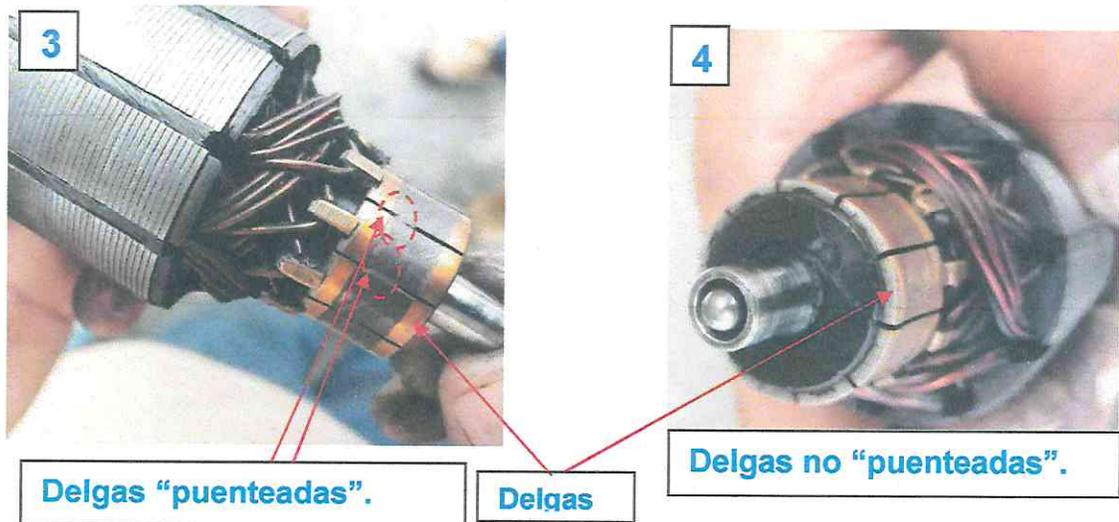
- d) Posteriormente, se desmontó el motor eléctrico del tren de aterrizaje, encontrándose las delgas del colector con evidencias de contacto anormal (por pérdida de aislación, “puenteadas”) entre ellas, producto de la acumulación de partículas de desgaste de cobre y carboncillo. Se limpió, eliminando los “puentes” (partículas producto de desgaste), y reinstaló el motor eléctrico. Este funcionó normalmente, haciendo bajar (y subir) el tren de aterrizaje, repetidas veces, sin observaciones. Ver fotografía N° 3 y 4.
-

- 6.3. La inspección al sistema de tren de aterrizaje normal, permitió detectar una falla en el motor eléctrico, la que se debió a la pérdida de aislación de las delgas del colector, producto de la acumulación de partículas de desgaste de cobre y carbones lo que provocó que el sistema normal de accionamiento del tren de aterrizaje, no funcionara correctamente.

- 8.1. Evaluar la conveniencia de establecer una inspección periódica, a las delgas del colector del motor eléctrico de accionamiento normal del tren de aterrizaje, para verificar la correcta aislación entre las delgas del colector.
- 8.2. Asegurar que la separación entre las cañerías hidráulicas y el mecanismo actuador del sistema de emergencia sea suficiente para su funcionamiento seguro.
