**INFORME FINAL  
ACCIDENTE DE AVIACIÓN  
Nº 1849AB**

Aeronave : Avión Marca CESSNA, modelo  
172M.

Lugar : AERÓDROMO SAN JAVIER  
(SCSJ), COMUNA DE SAN JAVIER  
DE LONCOMILLA, REGIÓN DEL  
MAULE.

Fecha : 17 DE FEBRERO DE 2018.

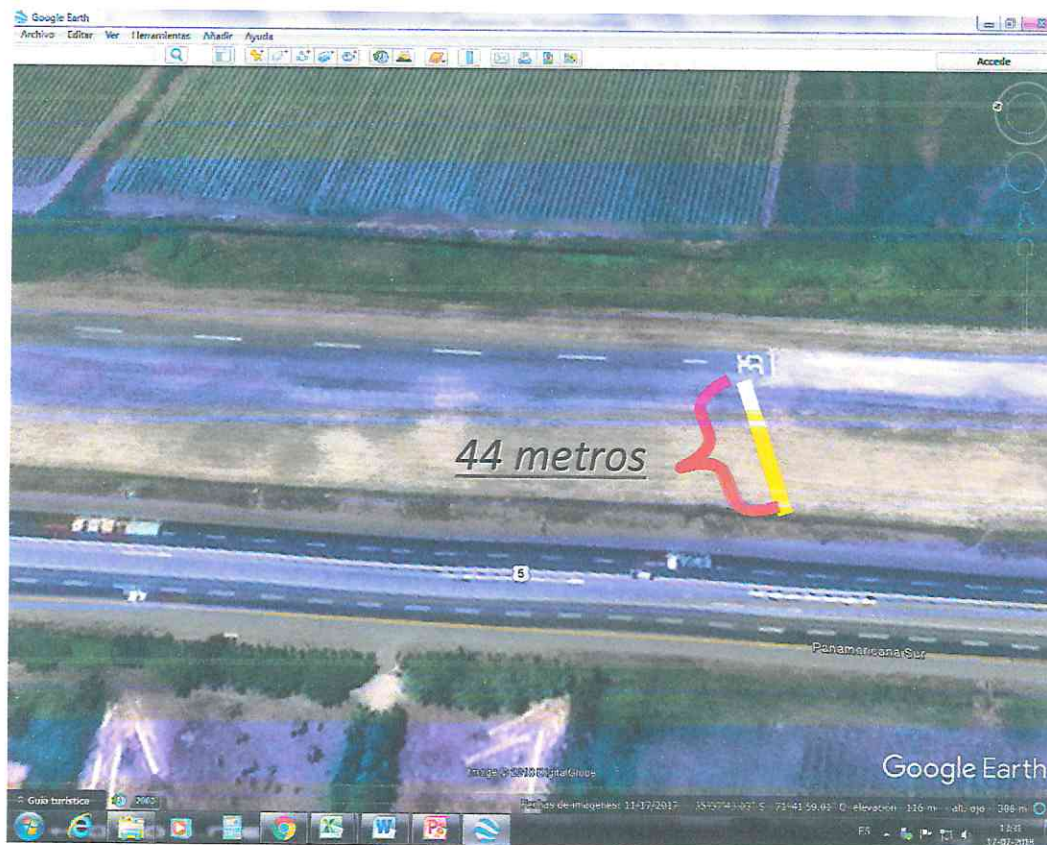
- 1.6.6.1. Se efectuó una inspección de la pista y sus alrededores, sin encontrar marcas de desplazamiento ni de frenado de la aeronave en el terreno.
- 1.6.6.2. La aeronave se encontraba a 44 metros al costado derecho del final de la pista 17, por el costado exterior del cerco perimetral del aeródromo, como se muestra en la fotografía.

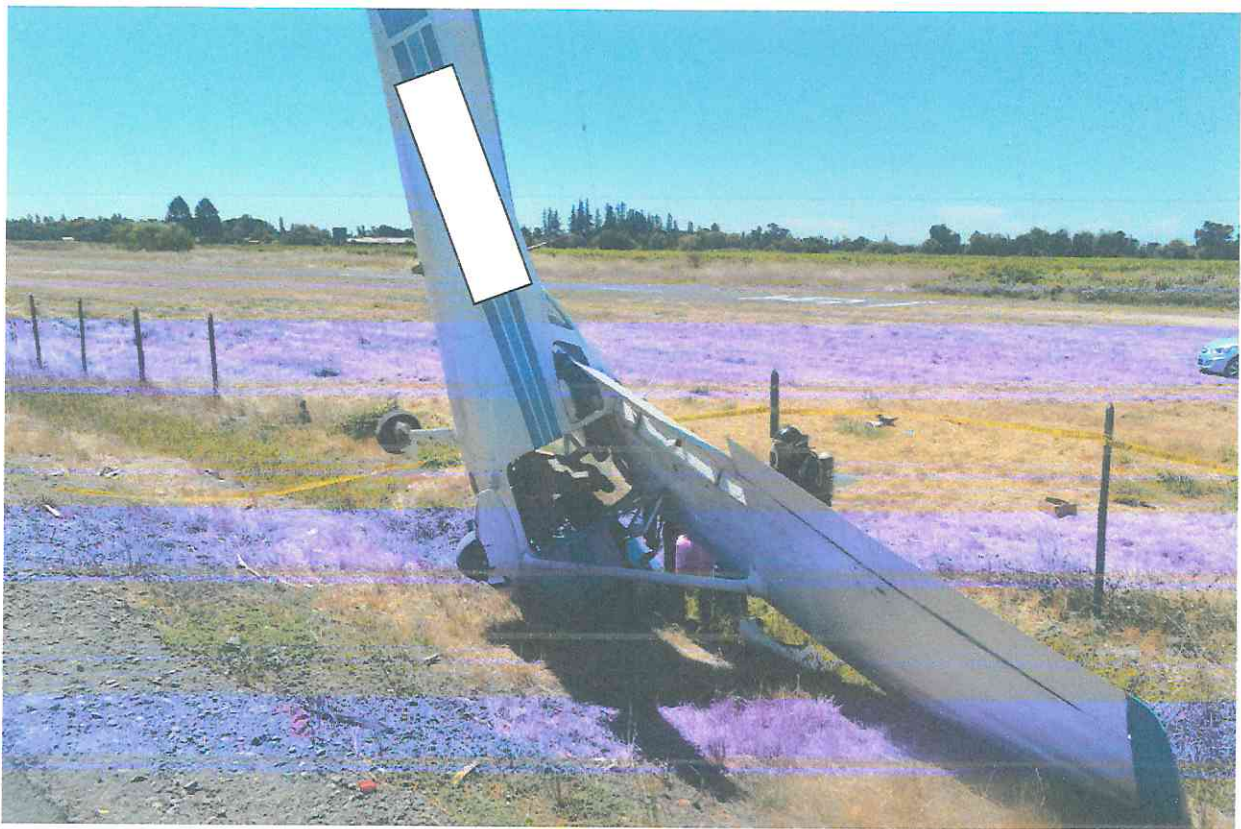
- 1.6.6.3. En el sector del cerco perimetral afectado, uno de los postes presentaba evidencia de haber sido impactado por el ala izquierda del avión. Inmediatamente al costado de este poste, estaba ubicada la aeronave, con su nariz en forma casi vertical al terreno (80°), en el interior de una zanja.
- 1.6.6.4. En el terreno aledaño a la aeronave, se observó evidencia de derrame de combustible desde los estanques de la aeronave. Posteriormente, al posicionar la aeronave sobre su tren de aterrizaje, se constató que en el interior de los estanques permanecía un total de 53 litros, el cual no presentaba evidencia de agua ni sedimentos.

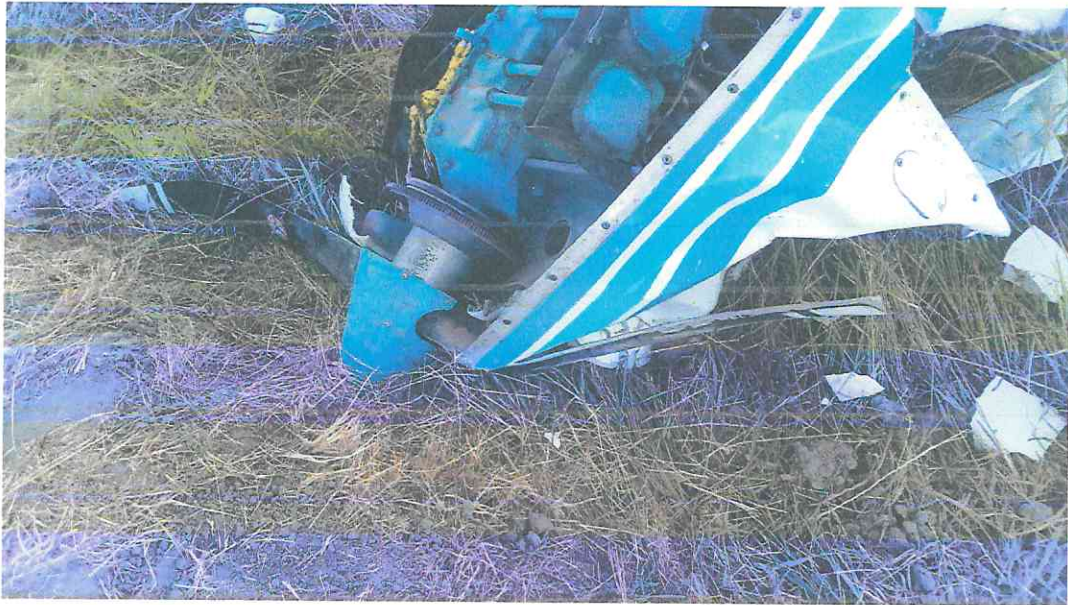
- 1.6.6.5. Los flaps se encontraron 20° abajo.
- 1.6.6.6. Al interior de la cabina, el mando de control de aceleración del motor se podía mover libremente, sin evidencia de obstrucciones.
- 1.6.6.7. Con respecto a los daños de la aeronave, se constató que el ala izquierda presentaba evidencia de impacto contra el cerco perimetral y el terreno, mientras que la hélice

tenía una pala con combadura hacia adelante y la otra con marcas de fricción en su borde de ataque y pérdida de material en su extremo (punta de pala), indicios de haber estado girando al momento del impacto.

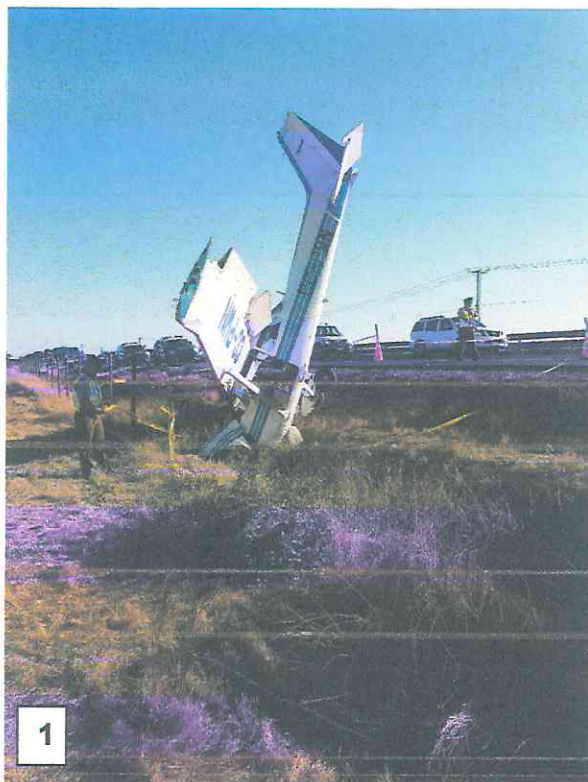
Foto N° 1.- Vista general de la posición final del avión.

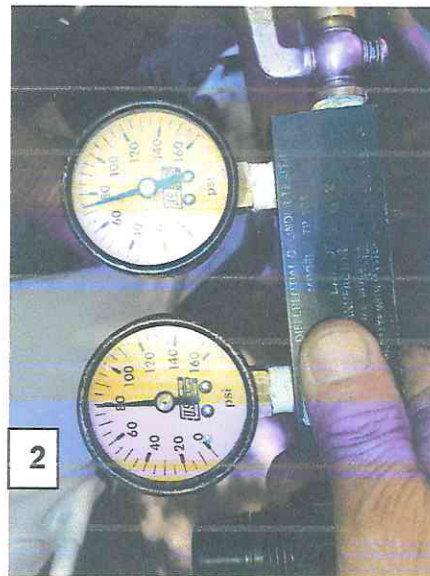
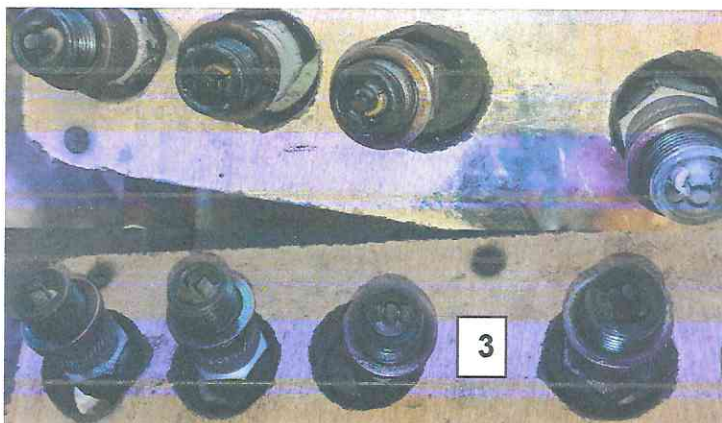
- a) Se verificó que ambos magnetos entregaban chispa, claramente visible, sin observaciones.
- b) Se midió la compresión de los cilindros estando todos dentro de rango, 80/72, 80/74, 80/64 y 80/72 psi, respectivamente.

Fotos N° 2 y 3.-  
Medición de  
compresión de  
cilindros y estado  
de las bujías.

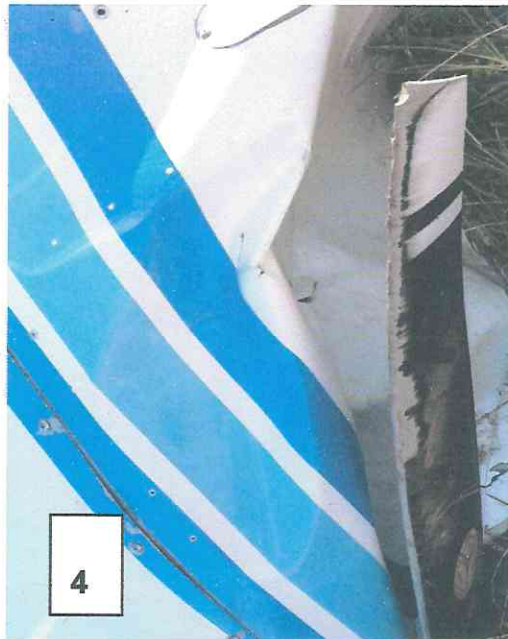
Una de las palas, levemente doblada hacia adelante y la otra con marcas de fricción en su borde de ataque y pérdida de material en su punta.

- f) Las fracturas en los elementos estructurales superior e inferior del tren de aterrizaje eran del tipo instantáneas.
- g) La combadura hacia delante de una pala y el hecho que la otra pala tuviera marcas de fricción en su borde de ataque y pérdida de material en su extremo (punta de pala), son evidencias de funcionamiento con potencia.

Foto N° 4.- Marcas de giro con potencia y pérdida de material.
