**INFORME FINAL
ACCIDENTE DE AVIACIÓN
Nº 1853AB**

Aeronave : Avión Marca CESSNA, modelo
140.

Lugar : INTERIOR DE UN PREDIO EN
SECTOR DE ALTO JAHUEL,
COMUNA DE PAINE, REGIÓN
METROPOLITANA.

Fecha : 11 DE MARZO DE 2018.

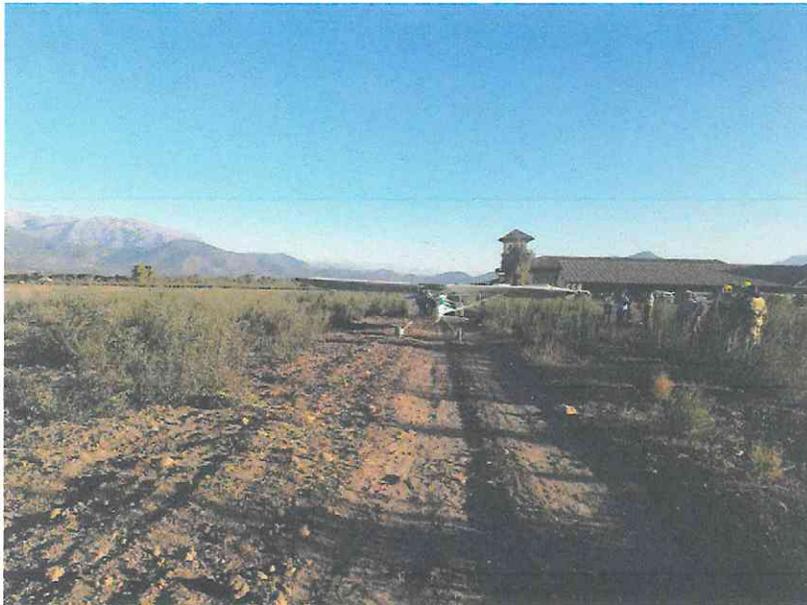
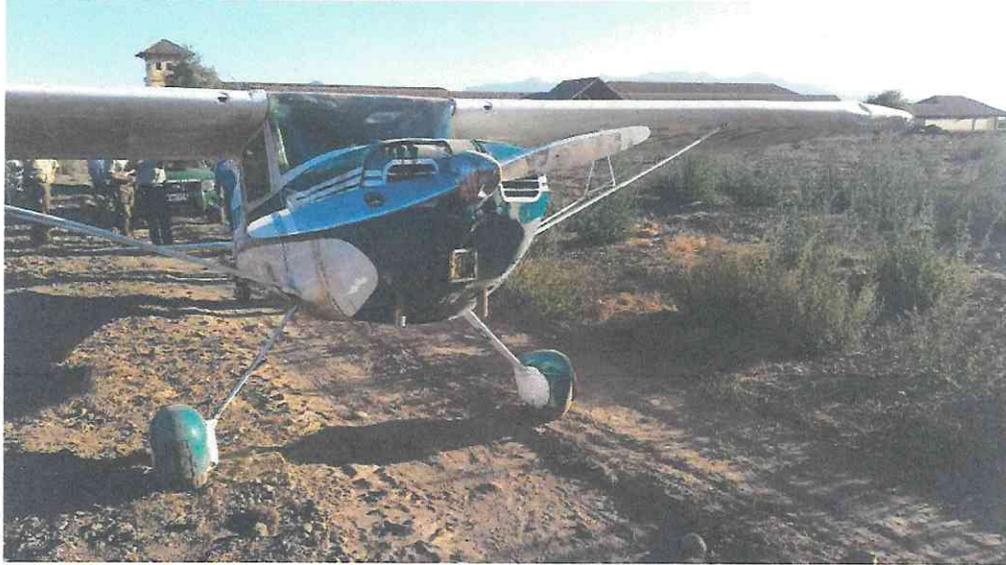
- 1.6.6.1. La aeronave aterrizó en el interior de un predio agrícola, cuya superficie tenía un terreno irregular, con pasto y arbustos.
- 1.6.6.2. En el último tramo del aterrizaje, el avión se volcó hacia adelante, quedando invertido.
- 1.6.6.3. Se observó escurrimiento de aceite desde el compartimiento del motor hacia la parte trasera de la aeronave, a través del fuselaje ventral y en el estabilizador derecho.

- 1.6.6.4. Se observó que la tapa de aceite permanecía instalada y en buenas condiciones en su posición normal, pero sin estar asegurada.
- 1.6.6.5. Se observaron los daños en la aeronave, concordantes con la dinámica de volcamiento durante el aterrizaje.
- 1.6.6.6. En el interior de la cabina, se observaron los instrumentos, interruptores y mandos sin indicaciones anormales ni evidencias de falla.
- 1.6.6.7. Se verificó la cantidad de combustible en los estanques de la aeronave, constatando que mantenía 20 litros en el estanque izquierdo y 25 en el estanque derecho, no existiendo evidencia de derrame en el terreno.
- 1.6.6.8. Las palas de la hélice estaban en posición paralela al terreno. Ambas sin daños y con su ferretería correctamente afianzada y asegurada.
- 1.6.6.9. Se adjunta fotografías de la aeronave;

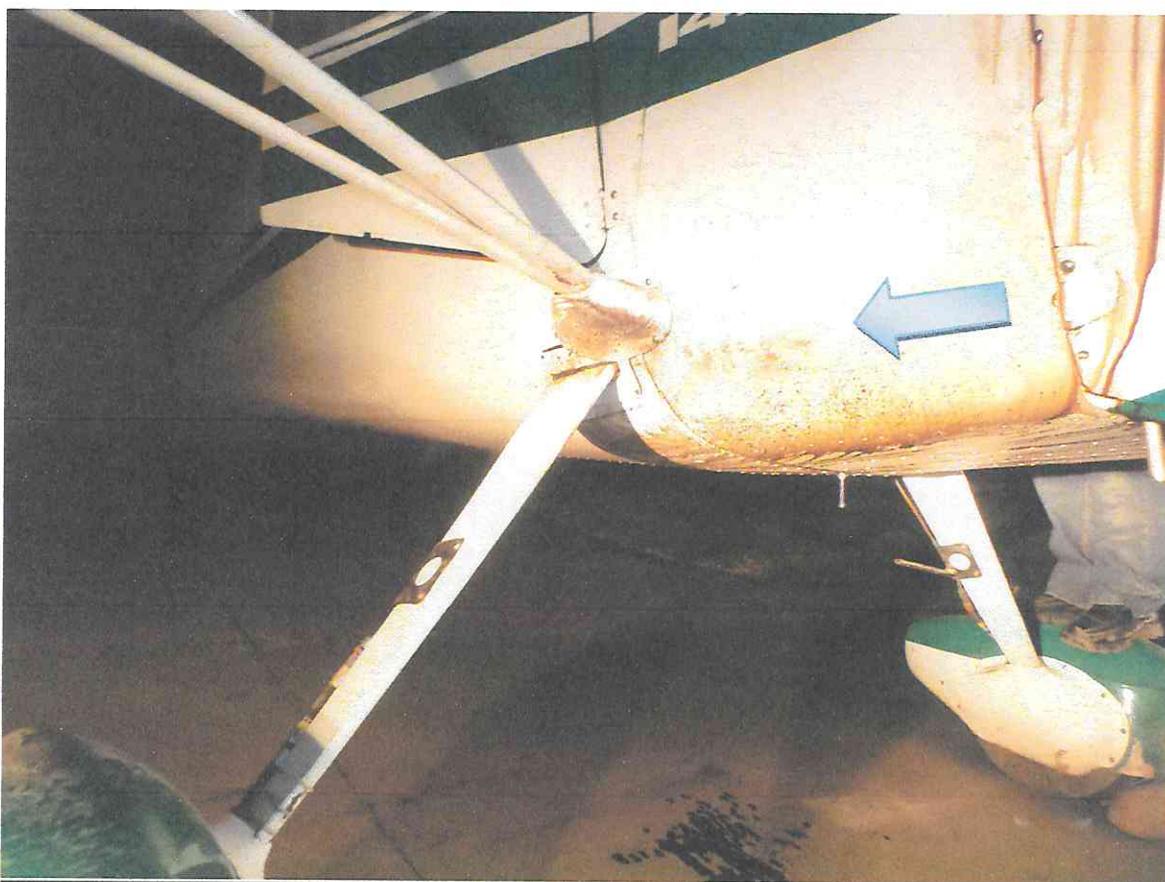
- 4.1.2. Existencia de derrame de aceite en el compartimiento del motor y en sus diferentes componentes.
 - 4.1.3. Existencia de aceite en el costado derecho del fuselaje y del estabilizador horizontal derecho.

1. Costado derecho del fuselaje con aceite. Flecha muestra dirección del flujo de aceite.

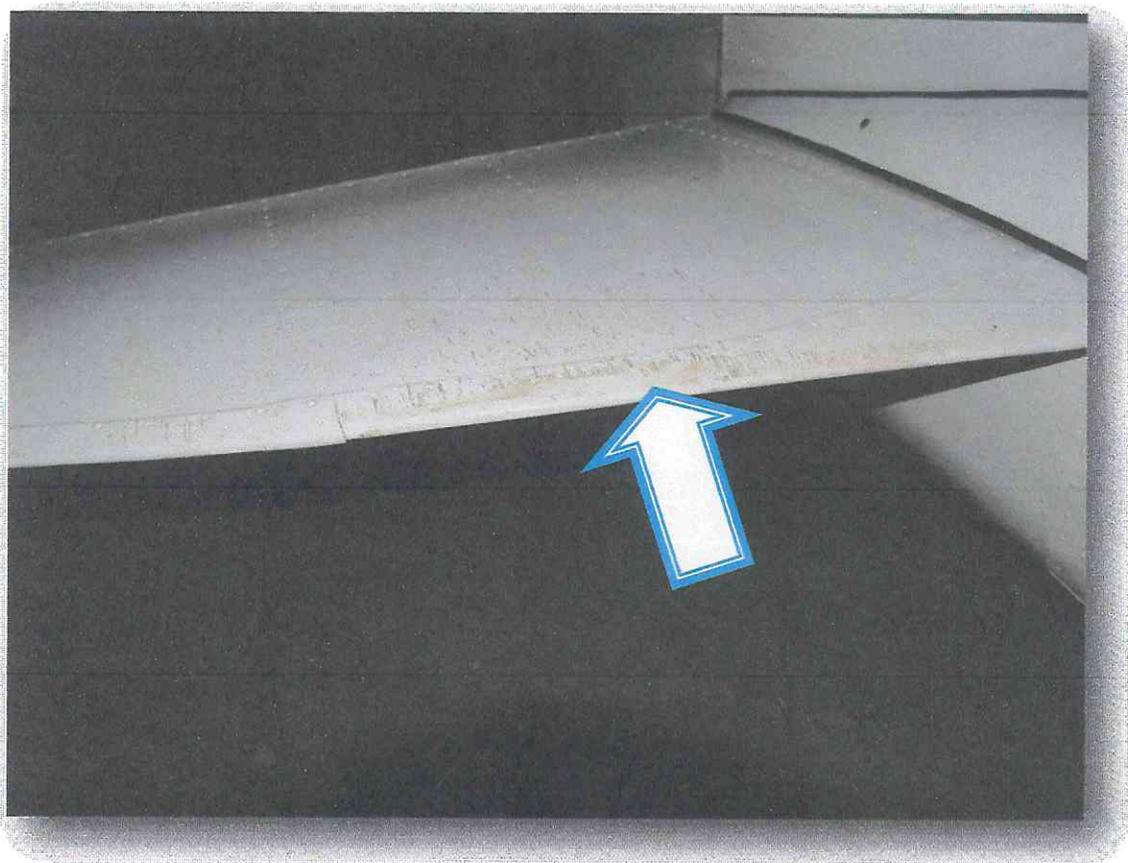
2. Estabilizador horizontal con evidencia de aceite. Flecha muestra dirección del flujo de aceite.

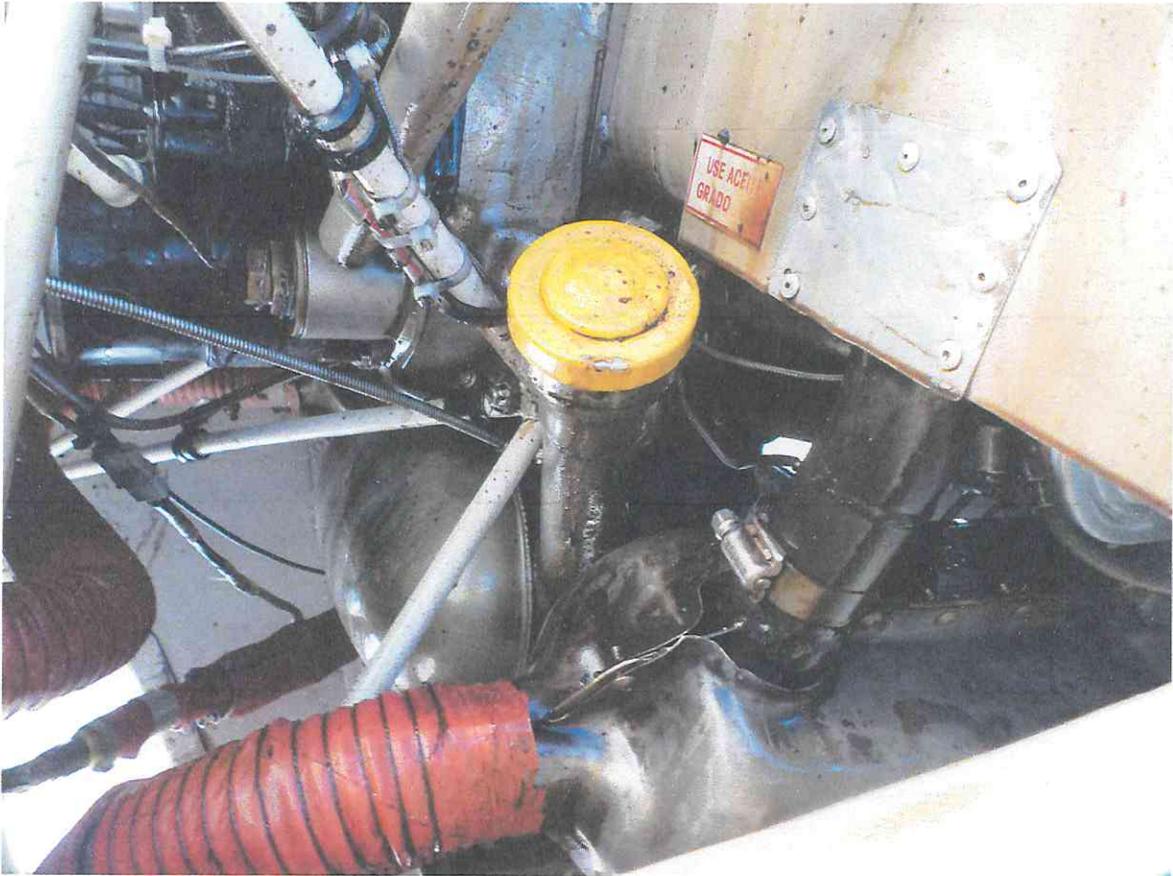
3.- Tapa de aceite del motor.

- 4.1.4. La tapa de llenado de aceite se encontró desasegurada, la que estaba en buenas condiciones. Ésta se removió, instaló y aseguró, quedando sin observaciones.

- 7.4. Tanto lo declarado por el piloto como lo observado durante la inspección física a la aeronave, permitió establecer que la tapa para la visualización de la cantidad aceite del motor, no estaba correctamente asegurada, lo que permitió que, se produjera el derrame de aceite durante el vuelo hasta quedar en un nivel de aceite insuficiente lo que provocó la detención del motor.

6.3. Durante la inspección de pre-vuelo, verificar el correcto asegurado de la tapa de aceite del motor de la aeronave.
