DIRECCIÓN GENERAL DE AERONÁUTICA CIVIL DEPARTAMENTO PREVENCIÓN DE ACCIDENTES

INFORME FINAL ACCIDENTE DE AVIACIÓN Nº 1855AB

Aeronave : Avión Marca STINSON, modelo

108-3.

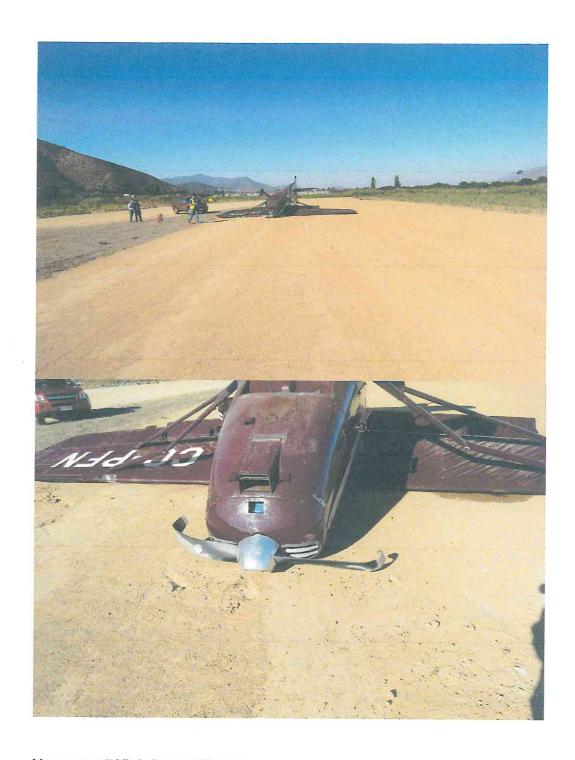
Deformaciones en montantes delanteros de unión de alas con fuselaje, en la estructura de la zona de punta del ala derecha, en estructura tubular inferior de la zona de empenaje y fracturas en el estabilizador vertical y timón de dirección.

La hélice quedó con ambas palas deformadas hacia atrás y desgastes en sus puntas.

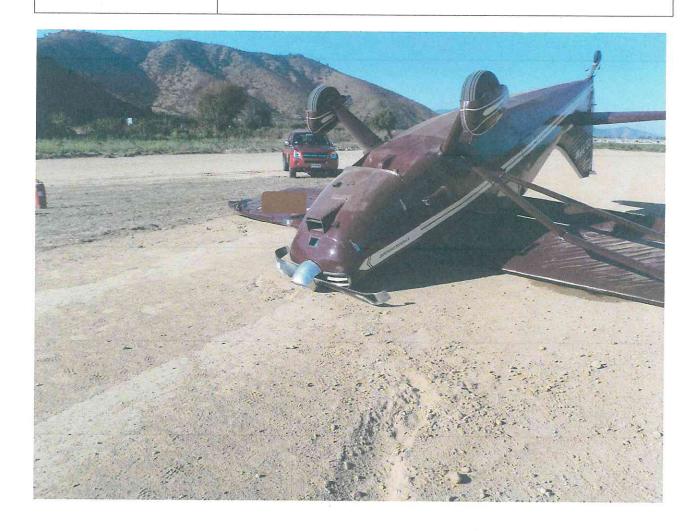
- 3.1. Célula: Fracturas y deformaciones en montantes delanteros de unión de alas con fuselaje, deformación en la estructura de la zona de punta del ala derecha, deformación en estructura tubular inferior de la zona de empenaje, deformación y fracturas en el estabilizador vertical y timón de dirección, deformación del tubo pitot y deformación en antena VHF.
- Hélice: Ambas palas deformadas hacia atrás y desgastes en sus puntas. Carenado (domo) de hélice deformado.

Fotografia N1° de avión capotado en la pista y la hélice dañada.
