**INFORME FINAL  
ACCIDENTE DE AVIACIÓN  
Nº 1864AB**

Aeronave : Helicóptero Robinson R44  
Raven II.

Lugar : AERÓDROMO VICTOR LAFÓN  
(SCSF), COMUNA DE SAN FELIPE,  
REGIÓN DE VALPARAISO.

Fecha : 27 DE JUNIO DE 2018.

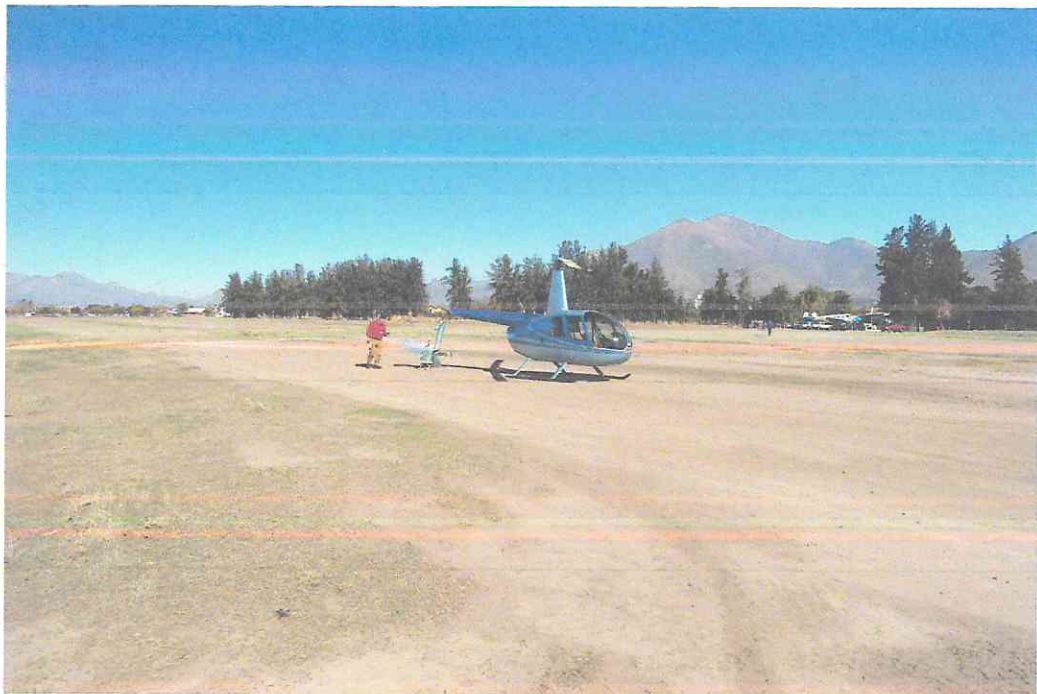
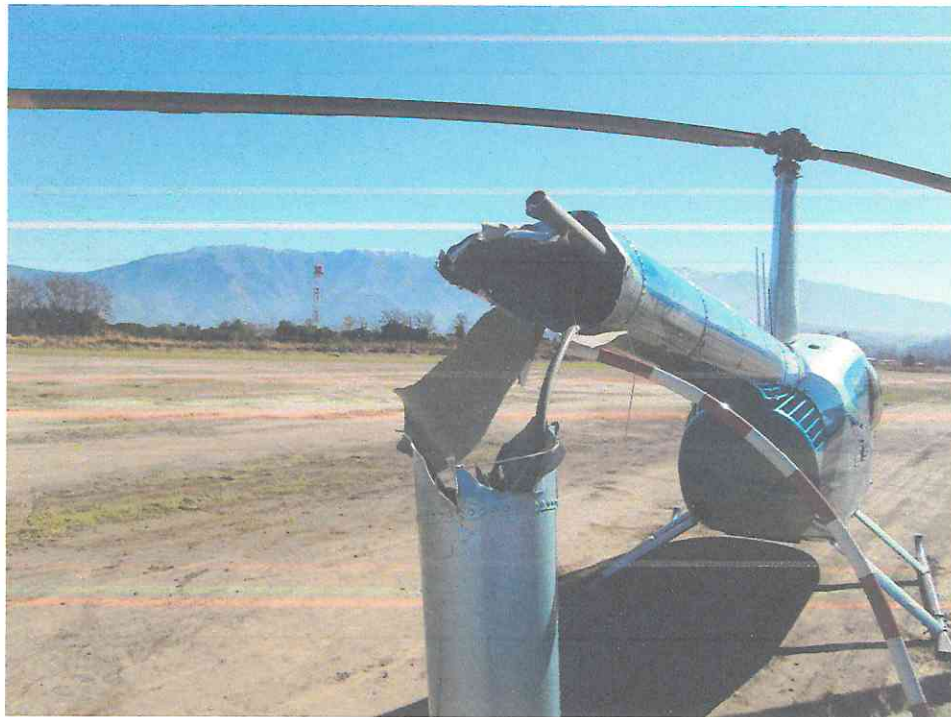
La aeronave resultó con daños en su cono de cola, tren de aterrizaje, rotor principal y de cola.

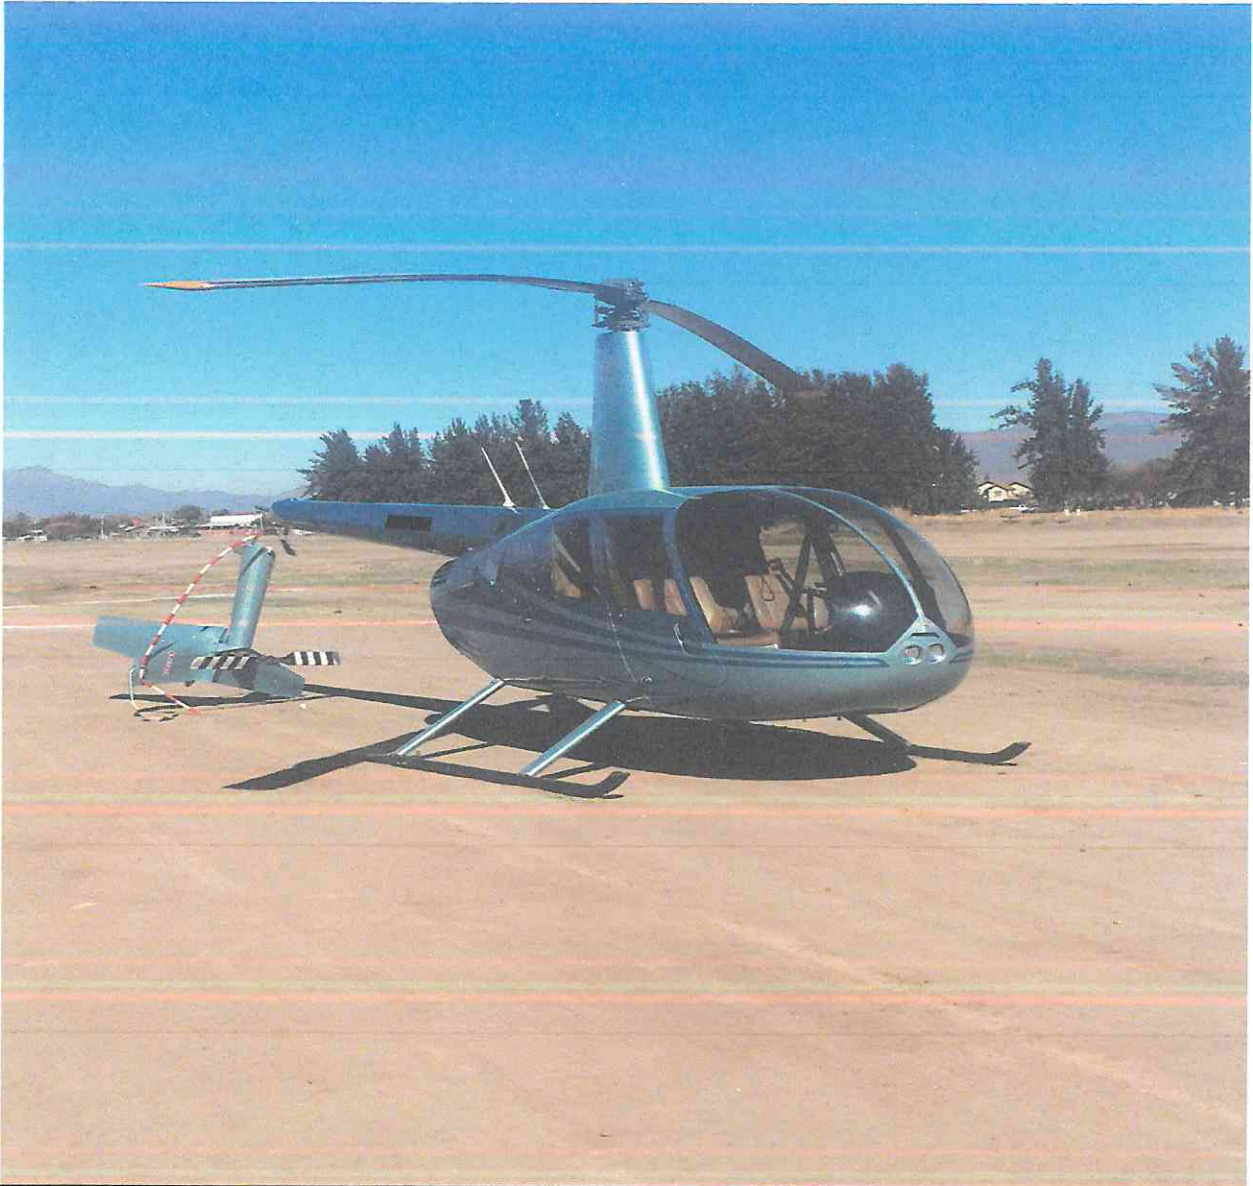
FOTOGRAFÍA N°1. Muestra la aeronave, en toda su estructura y con el daño descrito en este informe técnico.

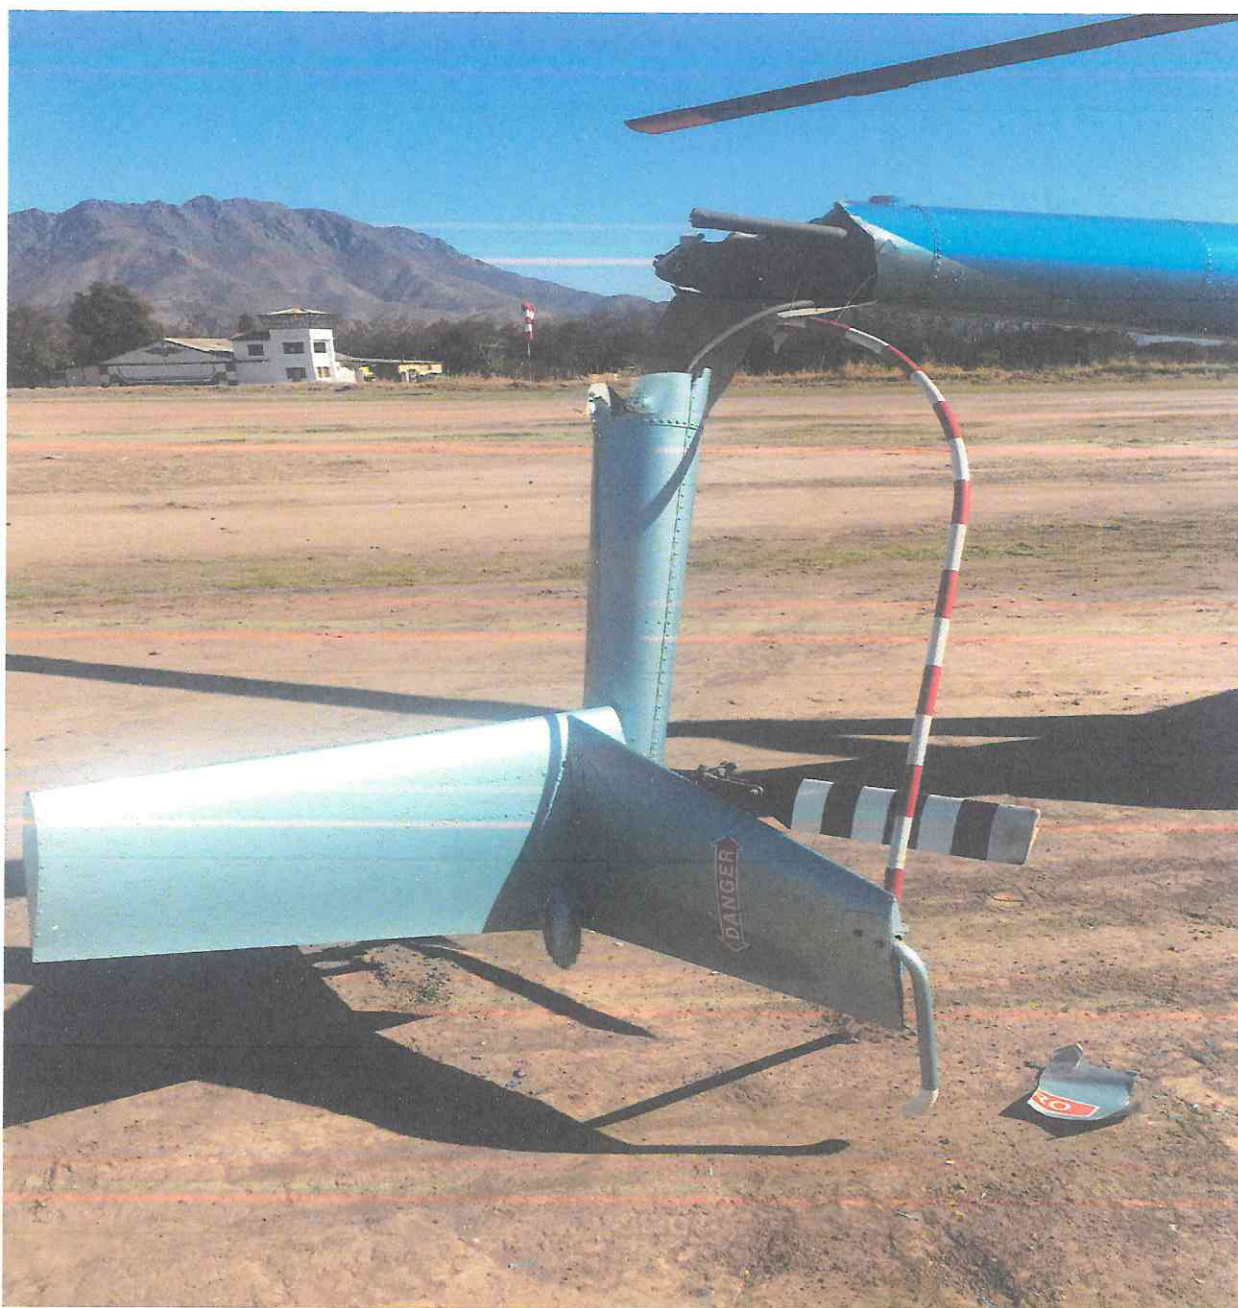
- e) El cono de cola se encontró cortado próximo al rotor de cola y colgando de parte del recubrimiento, además se podía apreciar que este corte fue provocado por las palas del rotor principal, ya que la zona del corte corresponde al largo de las palas y había pintura amarilla de las puntas de palas.

FOTOGRAFÍA N°2. Muestra el cono de cola, el que estaba cortado.

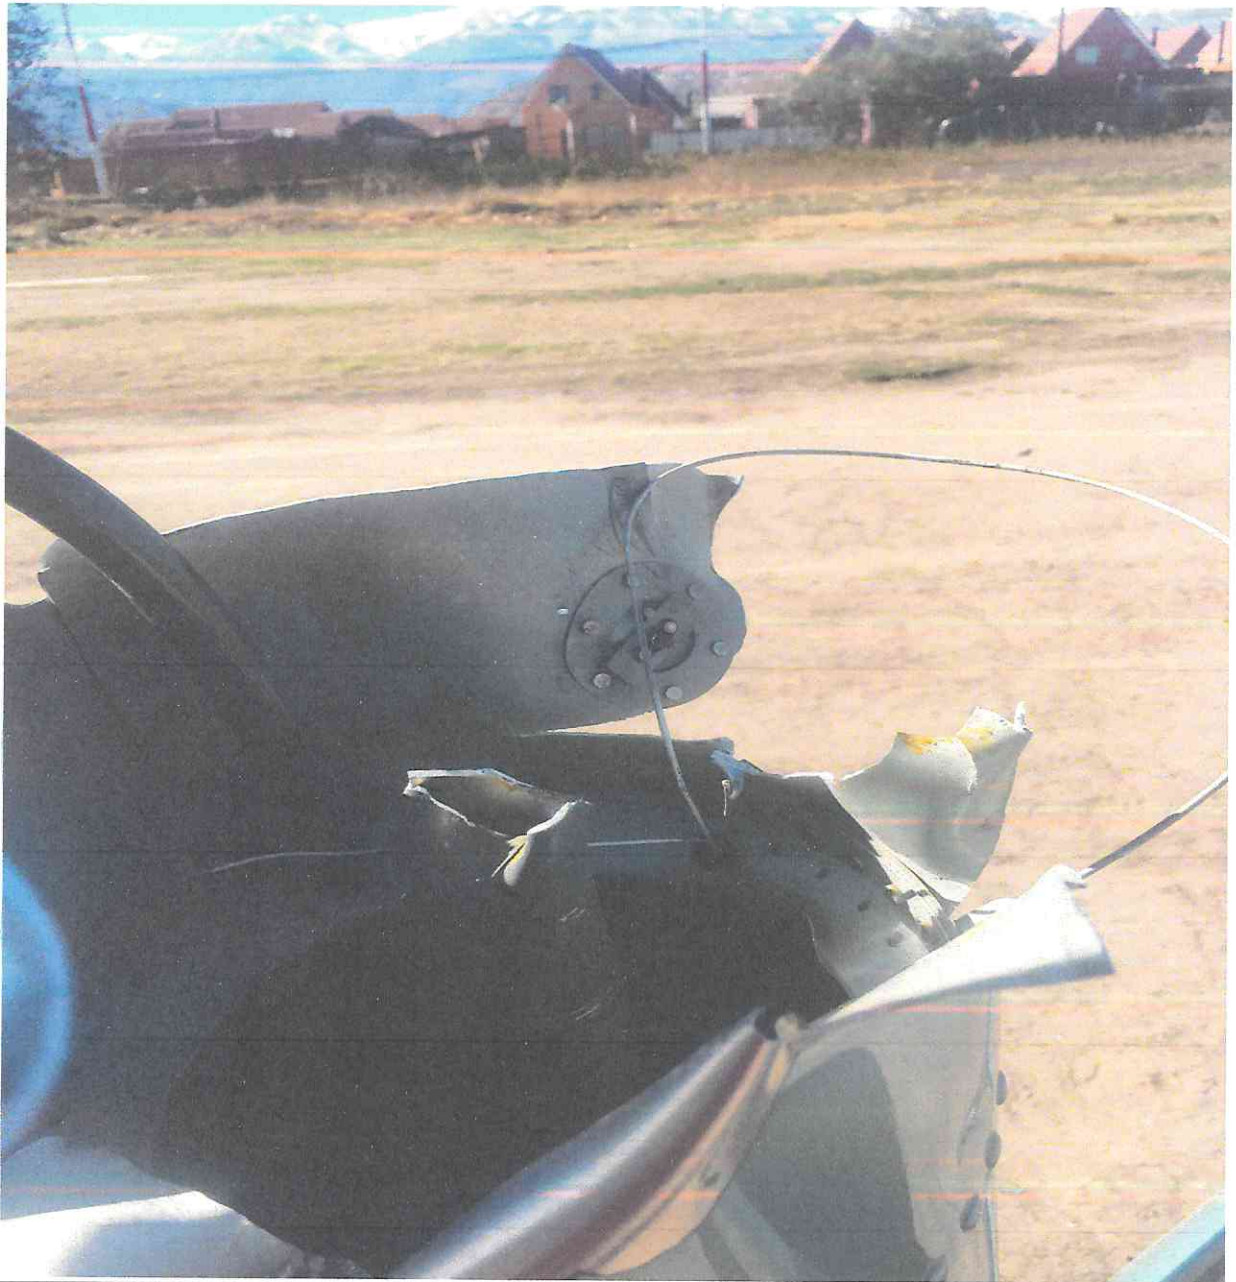
- 1.6.6.3. El cono de cola se encontró cortado próximo al rotor de cola y se evidenciaba que el corte fue provocado por las puntas de las palas del rotor principal. En el cono de cola y el eje de mando del rotor de cola había pintura amarilla de las palas del rotor principal.

FOTOGRAFÍA N°3. Muestra la fractura del cono de cola, el que estaba con pintura amarilla de las puntas de las palas del rotor principal.
