DIRECCIÓN GENERAL DE AERONÁUTICA CIVIL  
DEPARTAMENTO PREVENCIÓN DE ACCIDENTES

**INFORME FINAL  
ACCIDENTE DE AVIACIÓN  
Nº 1866AB**

Aeronave : Avión Marca Pipistrel LSA,  
modelo Alpha Trainer.

Lugar : AERÓDROMO LA VICTORIA DE  
CHACABUCO (SCVH), COMUNA  
DE COLINA, REGIÓN  
METROPOLITANA.

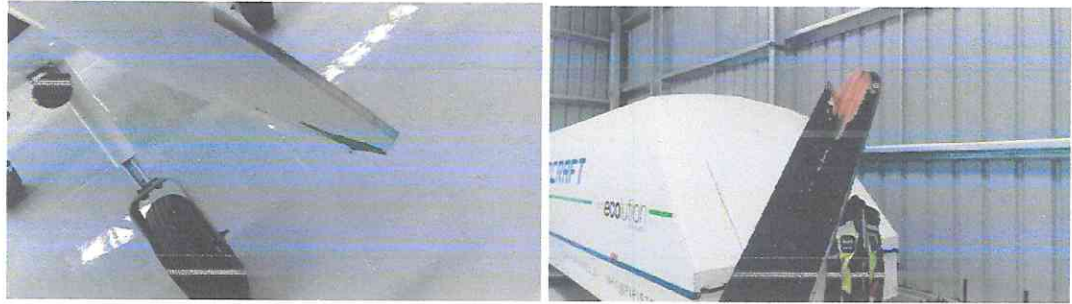
1.6.7.4. Se inspeccionaron las palas de la hélice, las que presentaban daños en sus extremos, una con una fractura de 15 cm y pérdida de material en aproximadamente 5 cm y la otra con una fractura de 35 cm y con pérdida de material de 10 cm.

- 2.6. De acuerdo a la inspección realizada a la aeronave, se pudo observar fracturas y pérdida de material en los extremos de las dos palas de la hélice, las que correspondían a una fractura tipo espontánea, concordantes con impactos contra la superficie de la pista a la que fue sometida durante las maniobras de aterrizaje.

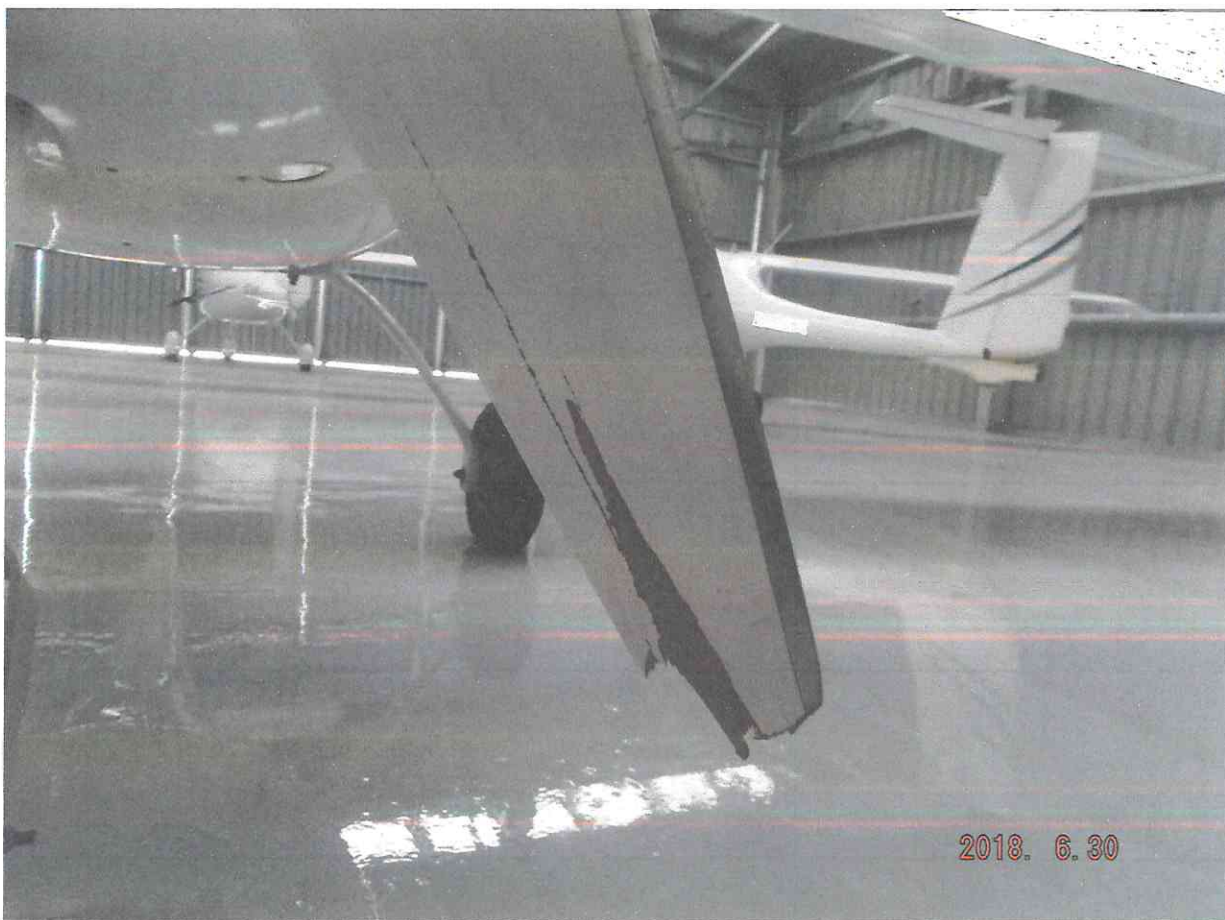
i) Las palas de la hélice de madera presentaban fracturas en sus extremos. Una de ellas con una fractura de 15 cm y pérdida de material en aproximadamente 5 cm y la otra con una fractura de 35 cm y con pérdida de material de 10 cm.

j) Las fracturas en los extremos de las palas de la hélice, eran del tipo espontáneas y concordantes con golpe contra la superficie de la pista.

FOTOGRAFÍA N° 2. Muestra el daño en una de las palas de la hélice, con una fractura de 35 cm. y pérdida de material de unos 10 cm. en su extremo.

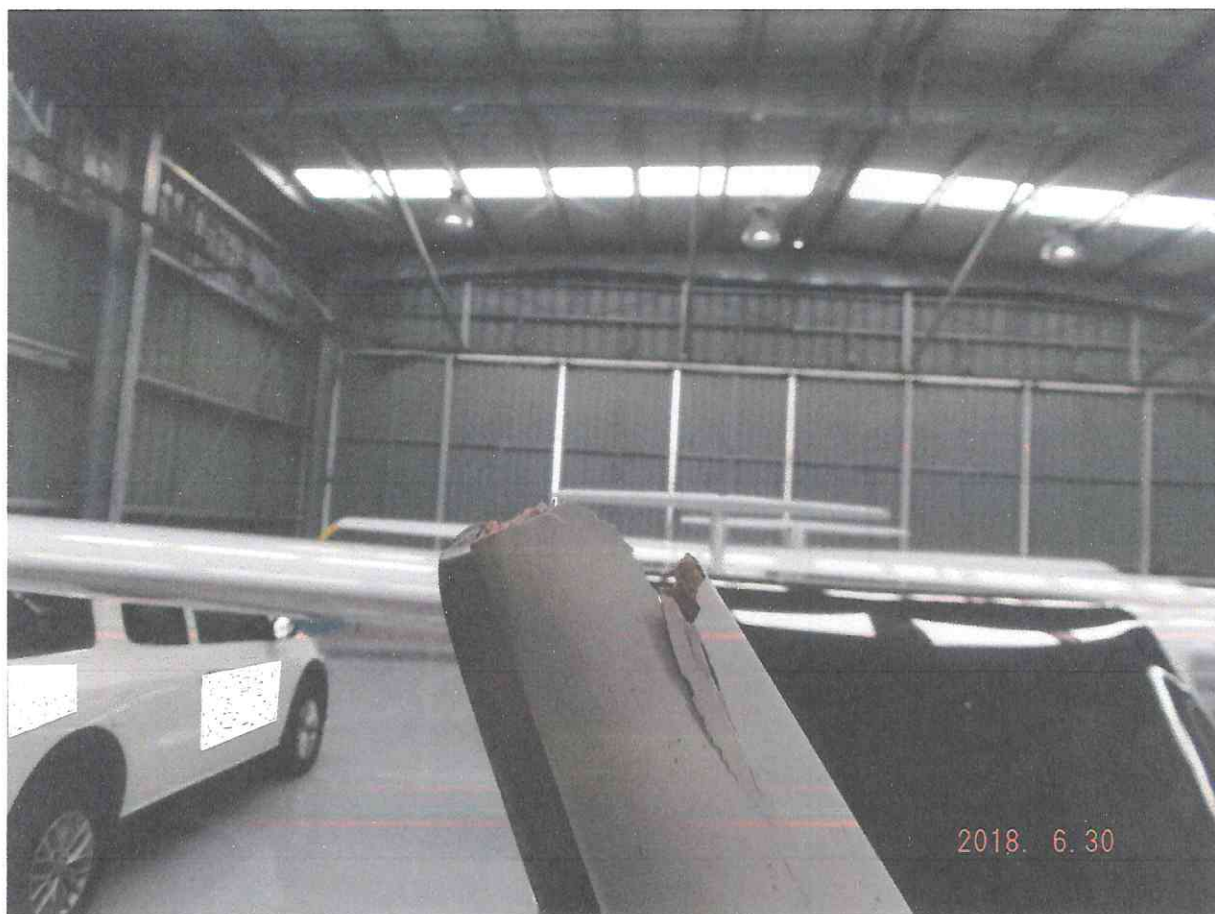
FOTOGRAFÍA N° 3. Muestra el daño en una de las palas de la hélice, con una fractura de 15 cm. y pérdida de material de unos 5 cm. en su extremo.
