**INFORME FINAL  
ACCIDENTE DE AVIACIÓN  
Nº 1871AB**

Aeronave : Avión Experimental marca J  
Wilson / B Paine, modelo CA  
10T.

Lugar : AERÓDROMO CURACAVÍ  
(SCCV), PROVINCIA DE  
MELIPILLA, REGIÓN  
METROPOLITANA.

Fecha : 23 DE JULIO DE 2018.

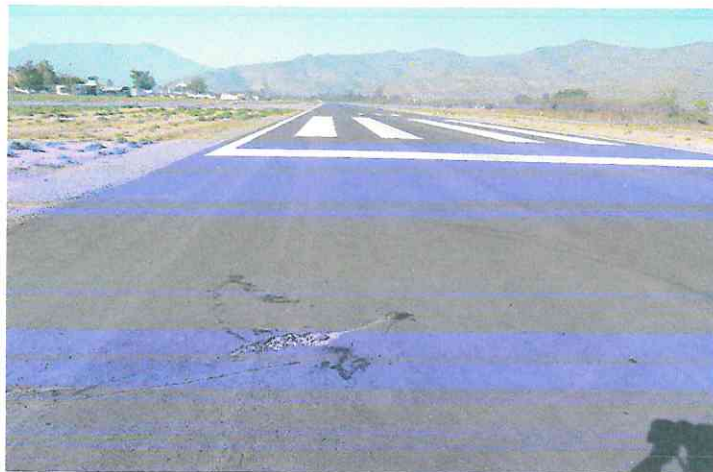
La carpeta asfáltica, antes del inicio de pista, quedó dañada producto del arrastre del tren de aterrizaje de la aeronave.

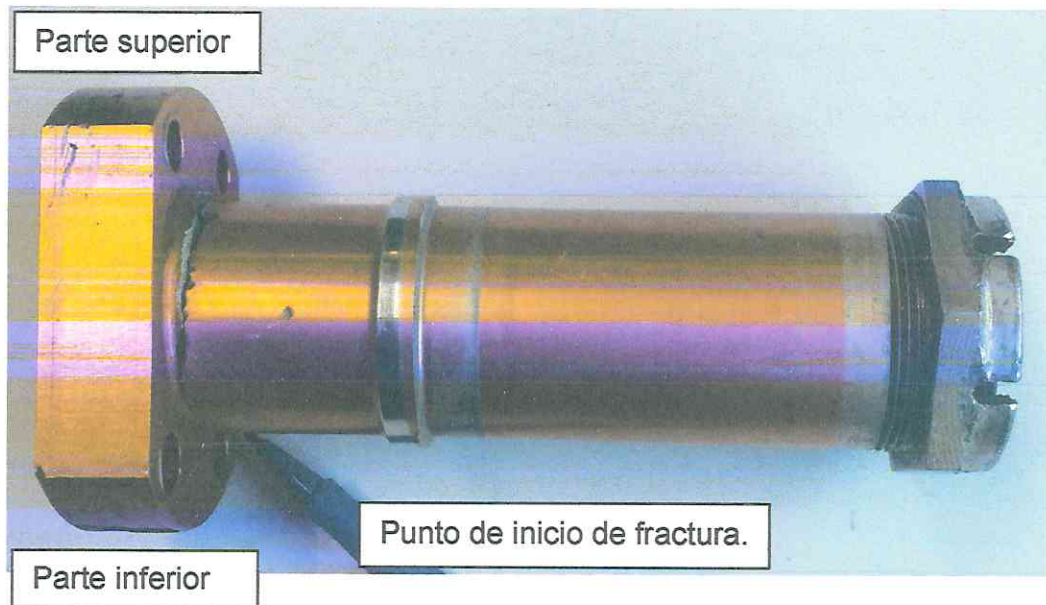
- 4.2.1. El eje no poseía un número de identificación.
- 4.2.2. Con la ayuda de una lupa de aumento de 10X se efectuó una inspección detallada a la zona de fractura del eje de la rueda izquierda.
- 4.2.3. El inicio de la fractura se ubica en la parte inferior del eje, concordante con el área de cambio de sección entre la cabeza y vástago del eje (ver fotografía N° 1).

Fotografía N° 1. Vista lateral del eje de la rueda del tren principal izquierdo.

- 4.1.1. La zona de inicio de la fractura es concordante con la dirección de los esfuerzos de tensión, provocados por las cargas ascendentes sobre el eje durante los aterrizajes.
- 4.1.2. No se encontraron vestigios de corrosión u otro daño estructural que hubieran provocado el inicio de la fractura en el eje.

- 6.4. La fractura se encontraba en una zona de concentración de tensión debido a la geometría del eje, lo cual sumado a las cargas de tensión propias a la operación de la aeronave, produjo el inicio de la fractura.

Establecer una inspección suplementaria a los ejes de las ruedas del tren de aterrizaje, utilizando algún método de inspección no destructivo (NDI), que permita identificar la existencia de fracturas en la zona de intercepción entre la cabeza y el vástago del eje oportunamente.

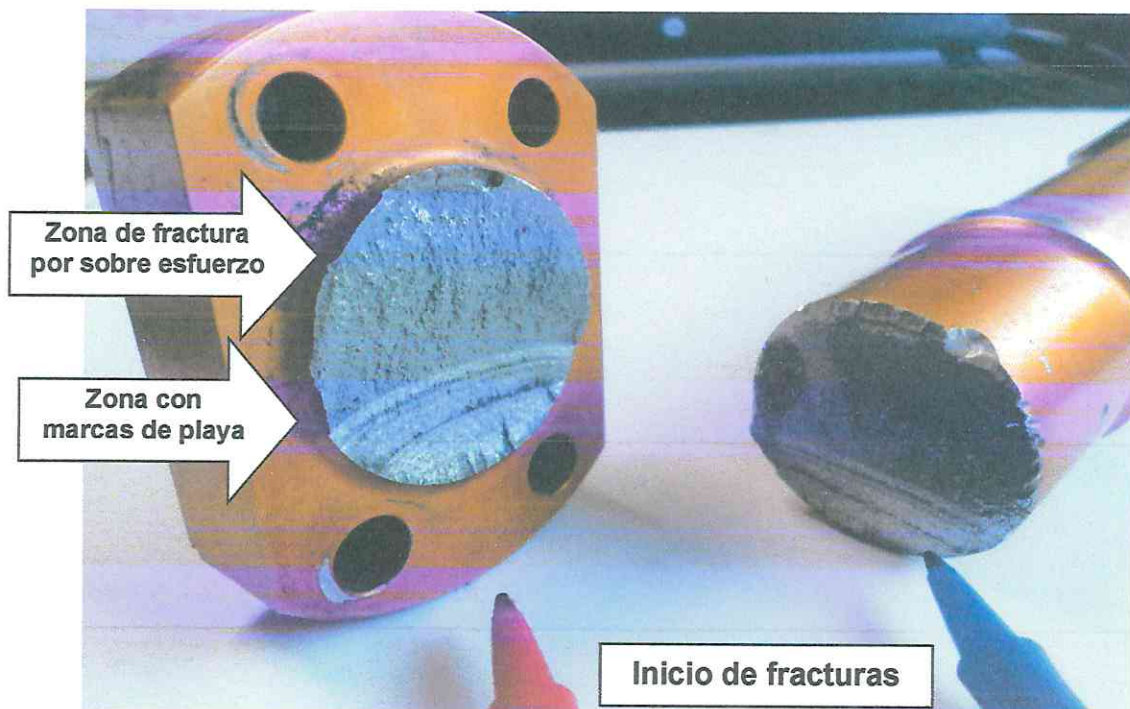
- 4.2.4. En ambas caras de la fractura se observó la presencia de líneas de avance o de playa y finalmente una zona de fractura por sobre esfuerzo instantáneo con características de fragilidad. En este caso, las líneas de playa existentes avanzaron en forma homogénea, propagándose hasta causar la fractura total de la pieza (ver fotografía N° 2).

Fotografía N° 2. Vista de ambas áreas de fractura en el eje de la rueda del tren principal izquierdo.

- 6.3. La inspección a la zona de fractura del eje de la rueda del tren de aterrizaje, permitió establecer que reunía las características de una fractura por fatiga de material.
