DIRECCIÓN GENERAL DE AERONÁUTICA CIVIL
DEPARTAMENTO PREVENCIÓN DE ACCIDENTES

**INFORME FINAL
ACCIDENTE DE AVIACIÓN
Nº 1832CG**

Aeronave : HELICÓPTERO, AIRBUS
HELICOPTERS, MODELO AS 350
B3.

Fecha : 07 de octubre de 2017.

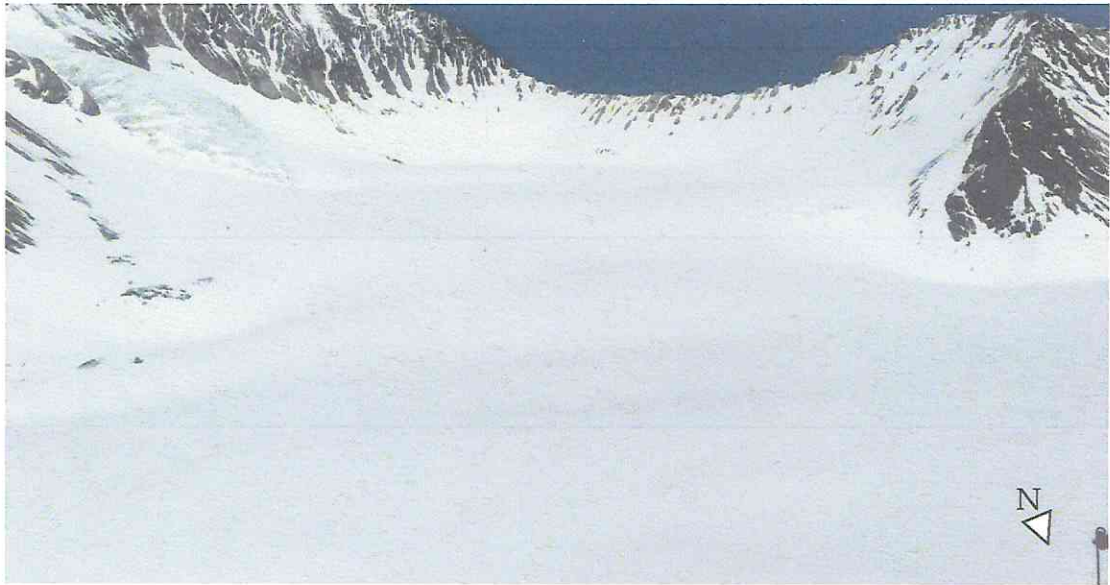
- 1.6.7.1. El lugar del accidente estaba en el sector Sur del Glaciar Olivares, en la cima del cordón montañoso de la cordillera de Los Andes y correspondía a una cuenca abierta hacia el Norte. Esta área se encontraba completamente nevada.

Fotografía N° 01, imagen general del área.

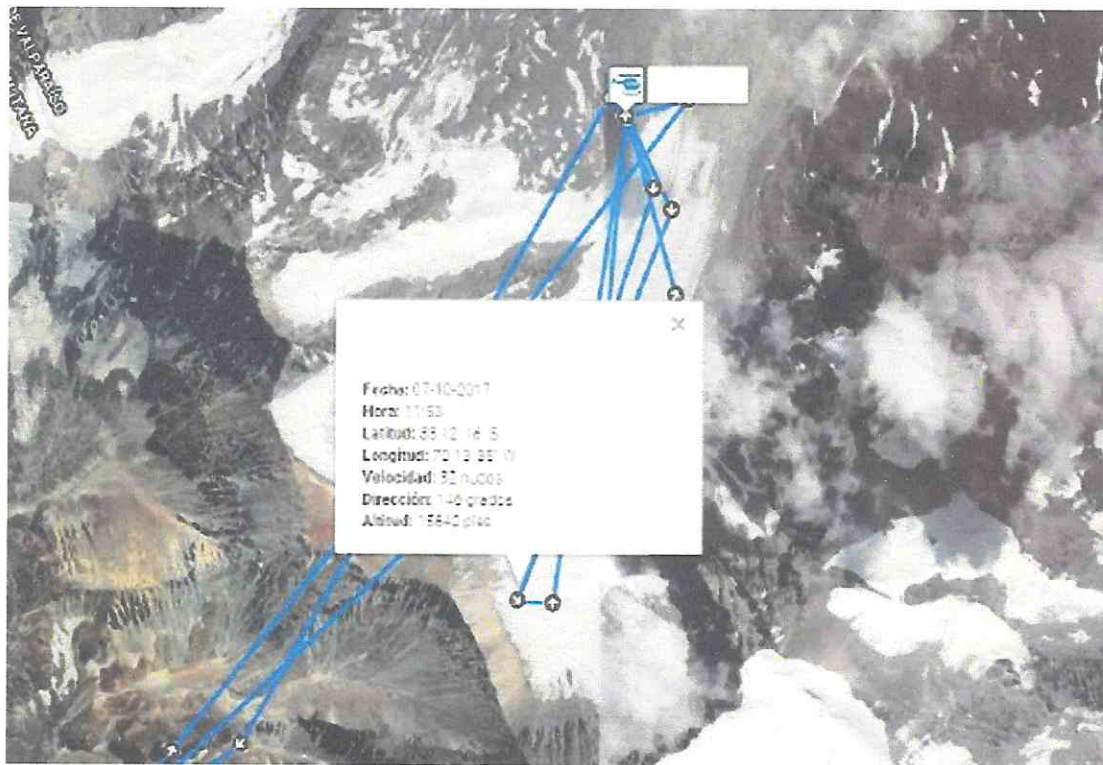
Imagen N° 02

- 1.6.7.11. En las trazas del GPS se observó que en el vuelo del suceso, la aeronave voló desde el Noreste al Suroeste y realizó un viraje hacia el Este (izquierda), teniendo en ese momento una velocidad terrestre de 32 nudos y una altitud de 15.642 pies.

Posteriormente, 198 metros al Este, se observó otro punto correspondiente al aterrizaje, con una altitud de 15.092 pies, 550 pies más bajo que el anterior.

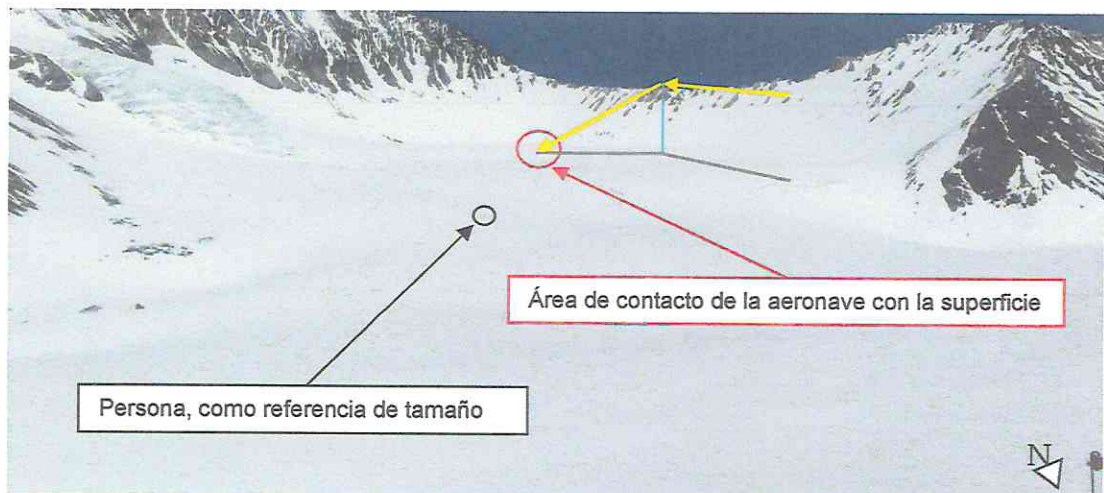
1.8.1.2. La aeronave realizó el contacto duro con la superficie, después de realizar un viraje por la izquierda y aterrizar en las coordenadas 33°12'16"S; 70°13'35"O, con una elevación de 15.092 pies.

Fotografía N°03, lugar del suceso y trayectoria aproximada de la aeronave (No sujeta a escala).

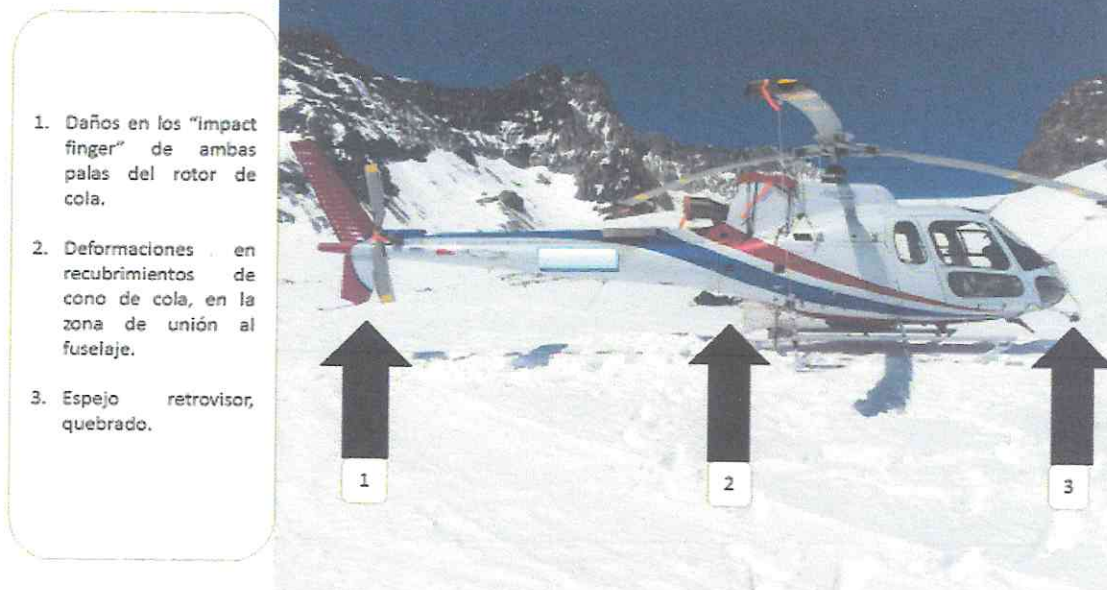
- 2.7. Los daños observados en la aeronave, son concordantes con el aterrizaje duro y contacto del rotor de cola con la superficie nevada.
- 2.8. El piloto y pasajeros resultaron sin lesiones durante el suceso.

3. DAÑOS EN LA AERONAVE (Ver fotografía n°1)

- 3.1. **Fuselaje:** Deformaciones y remaches sueltos en los recubrimientos en la zona de unión del fuselaje con el cono de cola y quebradura del espejo lateral.
- 3.2. **Cono de cola:** Recubrimientos en la zona de unión al fuselaje, fisuras, deformaciones y remaches cortados.
- 3.3. **Sistema de rotor de cola:** Ambas palas con deformaciones en las aletas indicadoras de impacto (impact finger), fractura en la viga del rotor, ambas palas delaminadas, ambos amortiguadores elastomericos cortados y deformación en uno de ejes de la transmisión.

Fotografía N°1. Vista lateral derecha, con zonas dañadas.

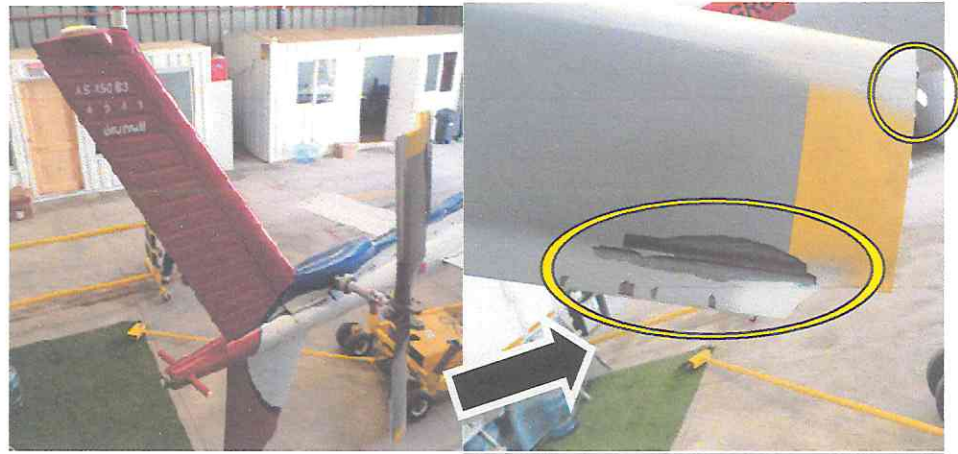
- 4.3.9. Los ejes de transmisión hacia el rotor de cola y el conjunto de rotor de cola giraban libremente, a pesar de encontrarse un eje levemente deformado.
- 4.3.10. Los daños en las palas del rotor de cola eran concordantes con el impacto contra la superficie dura, que deformaron las aletas indicadoras de impacto (impact finger) y deslaminaron sus bordes de fuga (ver fotografías n°ros 2 y 3).

Fotografías n°ros. 2 y 3. Daños en una de las palas del rotor de cola.

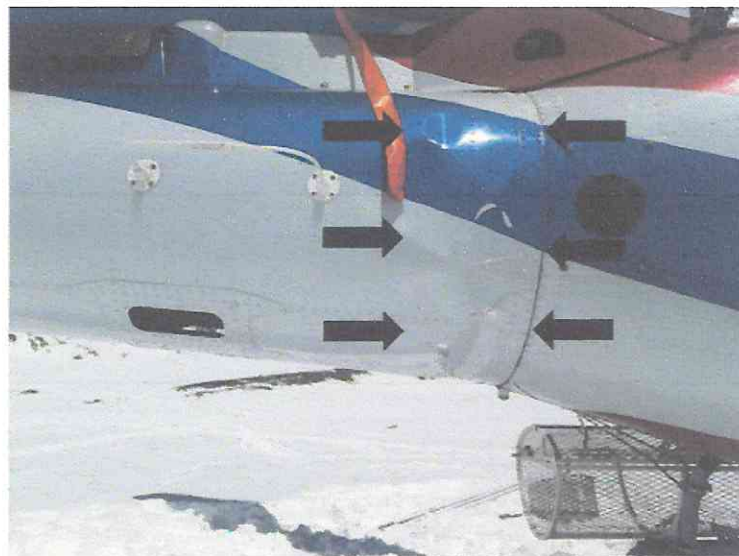
- 4.3.11. Una vez desconectado el freno del rotor principal, permitió el libre giro de éste, en ambos sentidos.
- 4.3.12. Se verificó el funcionamiento de la unidad de giro libre, el giro de la turbina de potencia y del eje de transmisión al rotor de cola, todos sin observaciones
- 4.3.13. Los principales daños estructurares se ubicaban en la zona de unión fuselaje y cono de cola, con deformaciones por la flexión que abarcaban todo el radio del cono de cola (ver fotografía n°ros. 4 y 5).

Fotografía n° 4. Vista lateral derecha, con detalles de las deformaciones en el cono de cola.

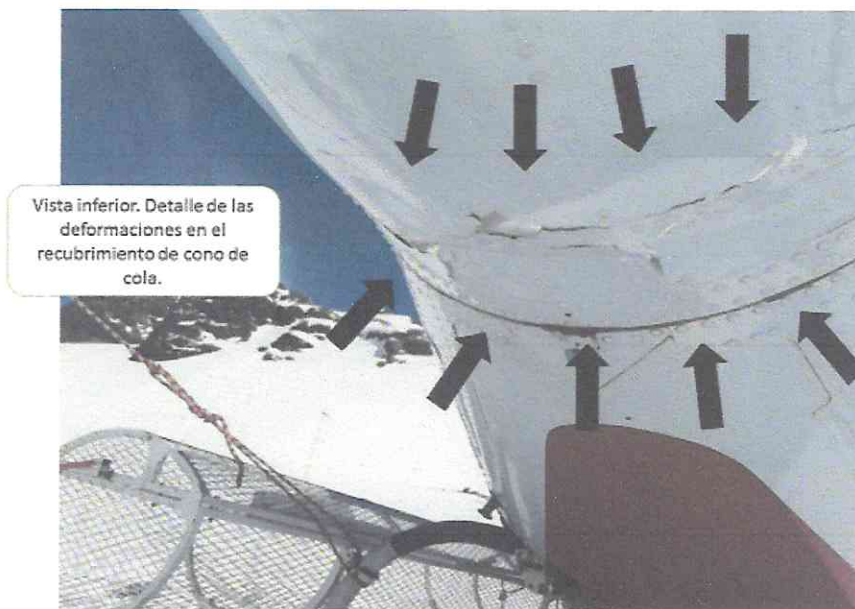
Fotografía n° 5. Vista inferior con detalles de las deformaciones en el cono de cola.
