**INFORME FINAL
ACCIDENTE DE AVIACIÓN
Nº 1838CG**

Aeronave : AVIÓN CESSNA, MODELO 182C.

Lugar : 734 METROS AL SURESTE DE LA
PISTA 28, DEL AERÓDROMO DE
CURACAVÍ (SCCV), COMUNA DE
CURACAVÍ, REGIÓN
METROPOLITANA.

Fecha : 10 de diciembre de 2017.

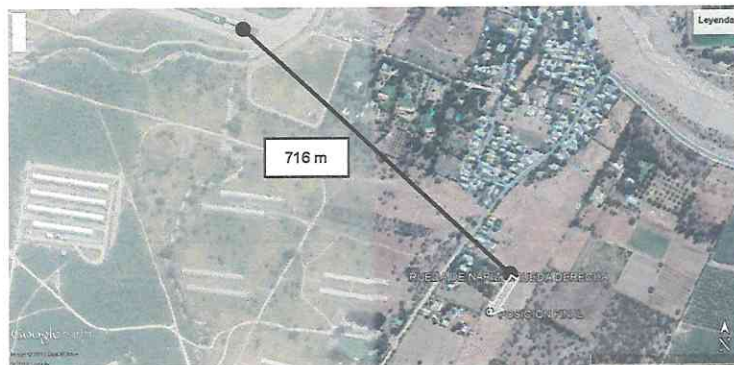
- 1.6.5.1. El sitio eriazo donde aterrizó la aeronave, era de tierra seca compacta y correspondía a un área rectangular.
- 1.6.5.2. Se observó que la aeronave no tuvo impactos previos al toque de rueda sobre superficie.
- 1.6.5.3. Las huellas de la toma de contacto de la aeronave con la superficie, estaban a 716 metros al Sureste del umbral de la pista 28.

Imagen N°01, distancia del aeródromo.

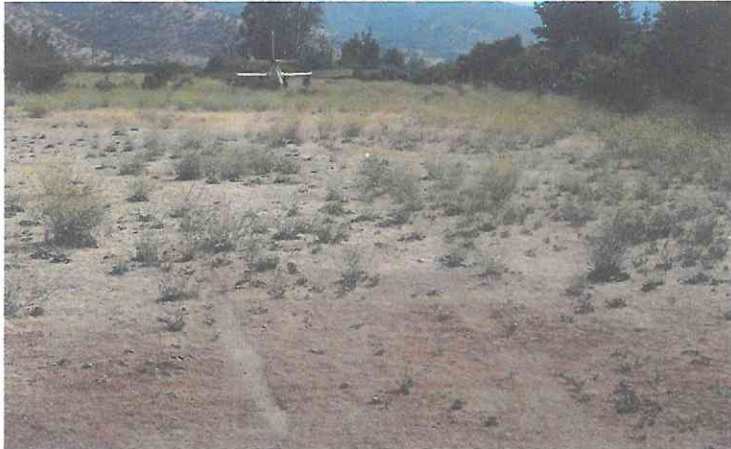
- 1.6.5.4. Las huellas de la aeronave avanzaron 65 metros y cruzaron por sobre una zanja¹ que atravesaba perpendicularmente el sitio eriazo, avanzando 8 metros, quedando finalmente detenida a 73 metros desde la primera huella del tren de aterrizaje.

Fotografía N°02, huellas y posición final de la aeronave.

- 1.6.5.5. La aeronave estaba en su posición final, orientada a los 210 grados, apoyada sobre su tren principal de aterrizaje y su nariz, con el tren de aterrizaje de nariz colapsado.

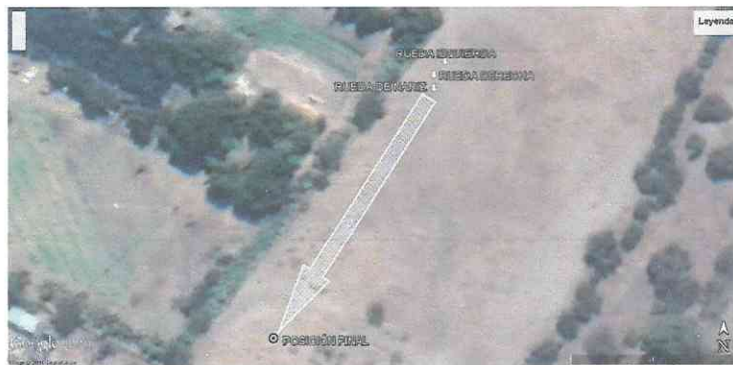
La aeronave aterrizó de emergencia en un sitio eriazo de tierra seca compacta y correspondía a un área rectangular de aproximadamente 600 metros de largo, por 80 metros de ancho, orientado a los 210 grados.

Imagen N°03, comienzo de las huellas y posición final de la aeronave.

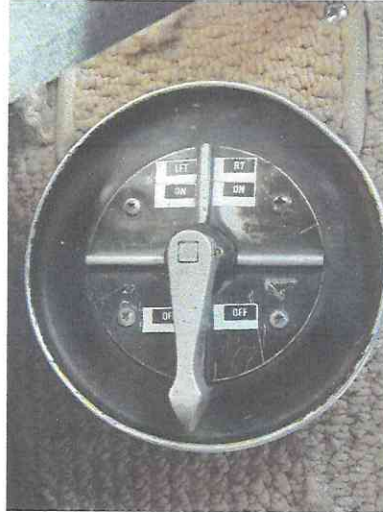
- 4.1.2.4. La selectora de combustible estaba en posición cerrada, colocada en esta posición por el piloto, después del aterrizaje (ver fotografía n° 1).

Fotografía n° 1. Vista de la selectora de combustible.

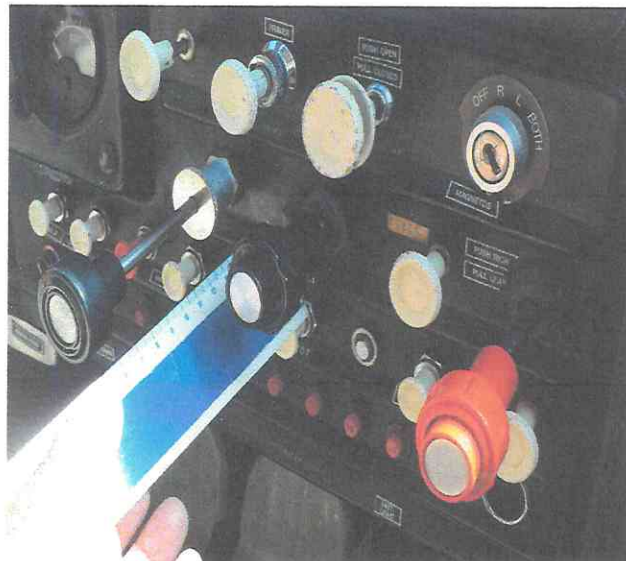
4.1.2.5. Los mandos del motor y la hélice se encontraron en las siguientes posiciones (ver fotografía n° 2):

- a) Control de aceleración: afuera (relanti o cortado).
- b) Control de paso de la hélice: adentro (máxima rpm).
- c) Control de mezcla: A medio recorrido.
- d) Aire caliente: Cerrado.
- e) Cowl flaps: Abiertos.

Fotografía n° 2. Posición de mandos de motor y hélice.

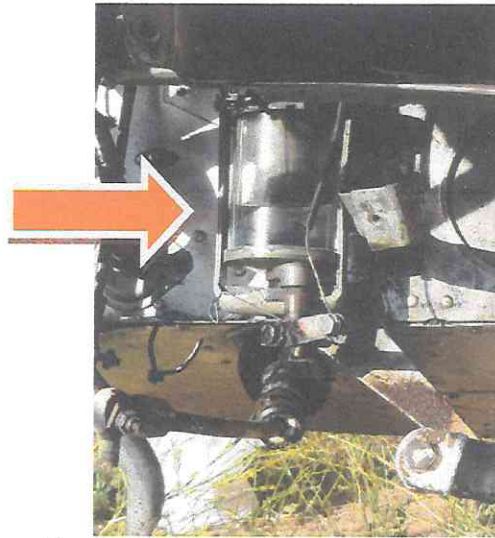
- 4.2.1. Los estanques de combustible no evidencian filtraciones de combustible. Sus tapas estaba cerradas y los sellos estaban en buen estado. La ventilación no evidencio obstrucciones.
- 4.2.2. Se removieron las capotas de motor, verificándose lo siguiente:
 - 4.2.2.1. El vaso del filtro de combustible era del tipo transparente y contaba con combustible solo en la parte baja del vaso (ver fotografía n° 3), sin capacidad de suministrar combustible al carburador.

Fotografía n° 3. Vista del vaso del filtro de combustible.

- 4.2.2.2. El vaso del filtro de combustible fue drenado y la muestra obtenida no evidenciaba presencia de sedimentos ni de agua. El filtro estaba sin observaciones.
- 4.2.2.3. La manguera de combustible, ubicada entre el vaso del filtro de combustible y el carburador, fue desconectada. No se observó presencia de combustible en su interior.
- 4.2.2.4. Fue desmontado el tapón de la cubeta del carburador, no encontrándose combustible en su interior. El filtro estaba sin observaciones.
