DIRECCIÓN GENERAL DE AERONÁUTICA CIVIL
DEPARTAMENTO PREVENCIÓN DE ACCIDENTES

**INFORME FINAL
ACCIDENTE DE AVIACIÓN
Nº 1841CG**

Aeronave : Avión Piper, Modelo PA-34-200T.

Lugar : Aeródromo La Florida (SCSE),
Comuna de la Serena, Región de
Coquimbo.

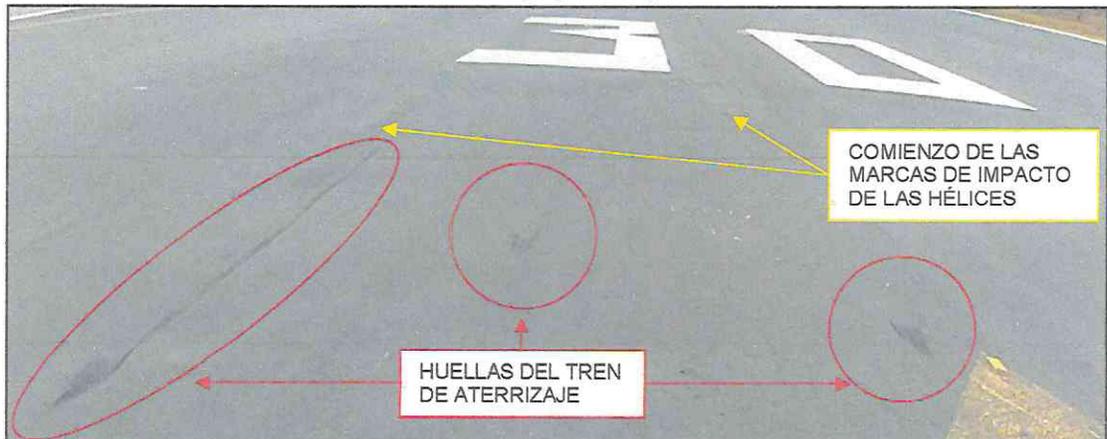
- 1.6.5.1. En la pista 30 del Aeródromo La Florida (SCSE), se observaron las huellas de toma de contacto de la aeronave con la superficie, correspondientes a los tres neumáticos del tren de aterrizaje de la aeronave, las que se encontraban a 37 metros desde el umbral.

Fotografía 01, huellas del tren de aterrizaje y de impacto de las hélices.

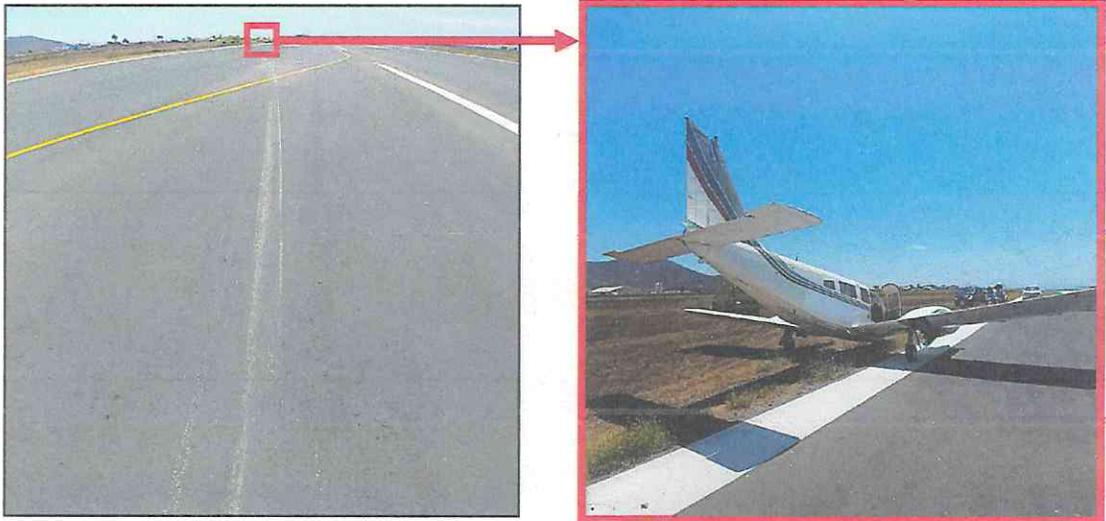
- 1.6.5.2. Inmediatamente después de las huellas dejada por el tren de aterrizaje, se observaron sobre la superficie de la pista, 8 metros de marcas correspondientes a los impactos consecutivos de las palas de las hélices mientras giraban. Continuando una marca de arrastre y pintura blanca en la superficie de 173 metros de largo, que correspondían a la parte inferior de la nariz del fuselaje.
- 1.6.5.3. La huella de arrastre antes descrita, llegaba hasta la posición final de la aeronave sobre el borde izquierdo de la pista.
- 1.6.5.4. La aeronave quedó apoyada sobre su tren de aterrizaje principal y la nariz del fuselaje. *Fotografía 02 y 03, huellas de arrastre de la aeronave y posición final.*

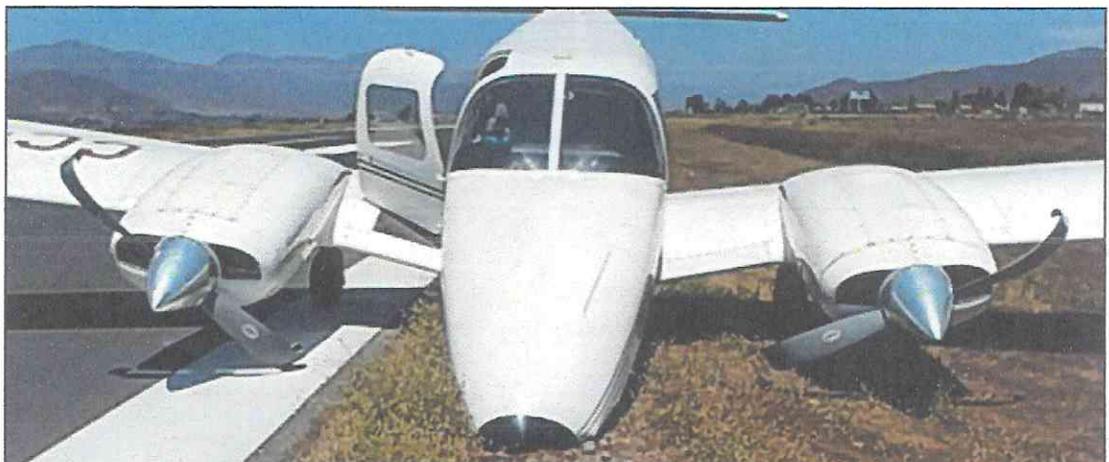
- 1.6.5.5. En la posición final de la aeronave, se observó que las palas de las hélices estaban dobladas en sus puntas (en forma de rulo), concordante con que los impactos fueron con revoluciones y potencia de los motores. *Fotografía 04, posición final de la aeronave y daños en las hélices.*

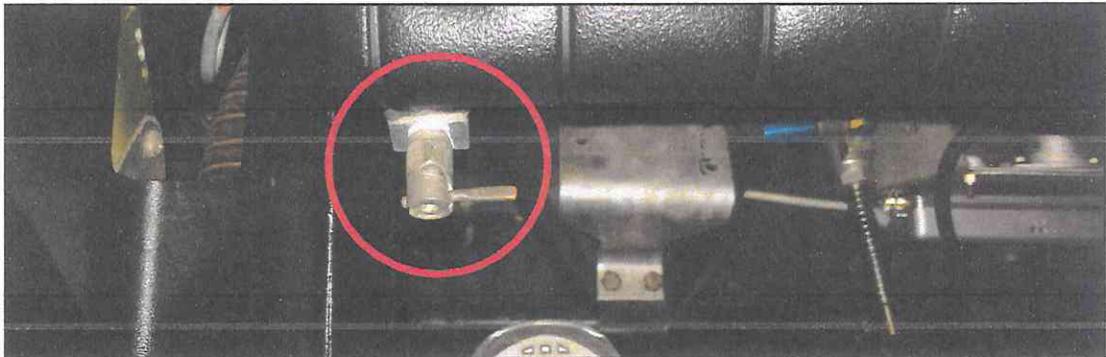
- 1.6.5.11. La válvula de control de la fuente de presión estática alterna, ubicada en la parte inferior del panel de instrumento, al costado derecho del cuadrante de mando, estaba cerrada.

Fotografía 05, válvula de control de la fuente de presión estática alterna.

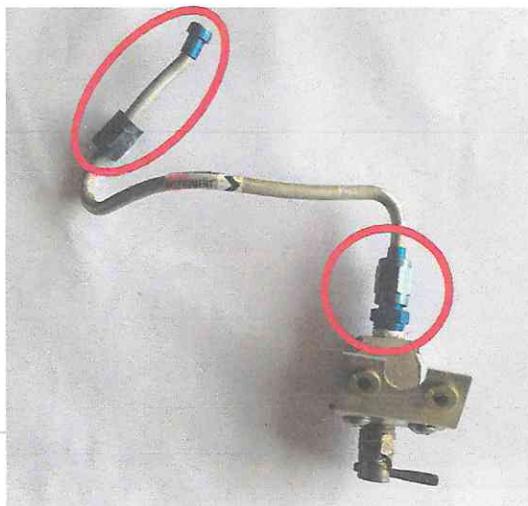
- 1.6.5.12. Se retiró el panel que cubría la válvula, verificando que las dos tuercas que unen una sección de la cañería de presión estática a la válvula, estaban sueltas.

Fotografía 06, válvula de control de la fuente de presión estática alterna.

- 7.4. El resultado de la inspección física al sistema estático-pitot, permitió establecer que una sección de la cañería de presión estática alterna estaba suelta, produciéndose una fuga de presión, situación que habría generado variaciones en las indicaciones del altímetro y variómetro, que concuerdan con lo relatado por el piloto al mando, indicando que las variaciones se mantuvieron hasta la toma de contacto con el umbral de pista 30 del Aeródromo de La Florida (SCSE).

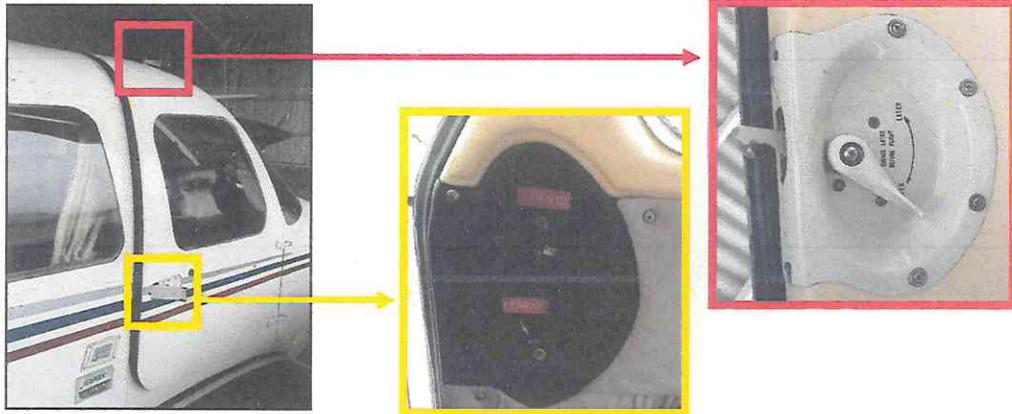
- 1.6.5.13. Se inspeccionó la puerta derecha de acceso a la cabina, abriéndola y cerrándola, verificando que sus dos mecanismos de cerrojo, los que aseguraban sin observaciones.

Fotografía 07, seguros inferior y superior de la puerta.

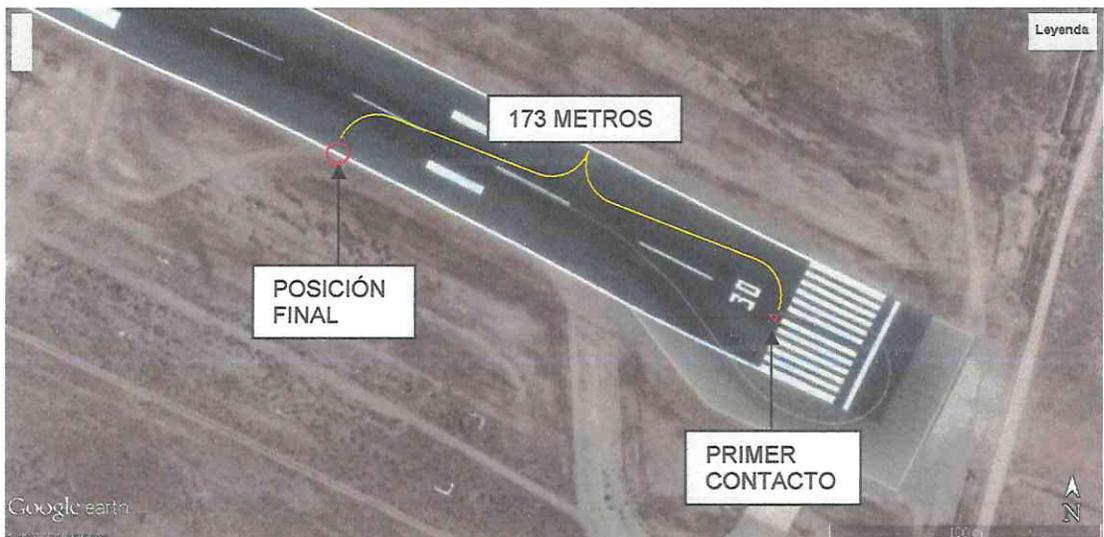
Imagen 09, vista del primer contacto y posición final de la aeronave sobre la pista 30.

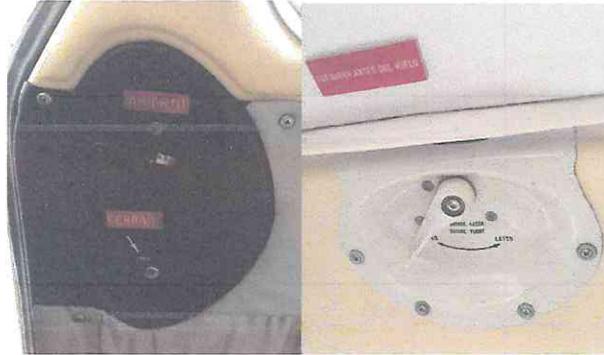
- 4.1.1.10. La puerta de acceso a la cabina al ser operada, cerraba, tanto desde adentro como desde afuera de la cabina, sin observaciones.
- 4.1.1.11. Los carteles (placards) de los mecanismos de apertura y cierre de la puerta de acceso a cabina estaban legibles y en buenas condiciones, al igual que el de advertencia de “asegurar (la puerta) antes del vuelo” (ver fotografías 1 y 2).

Fotografías 1 y 2. Condición de los placards en la puerta de cabina.

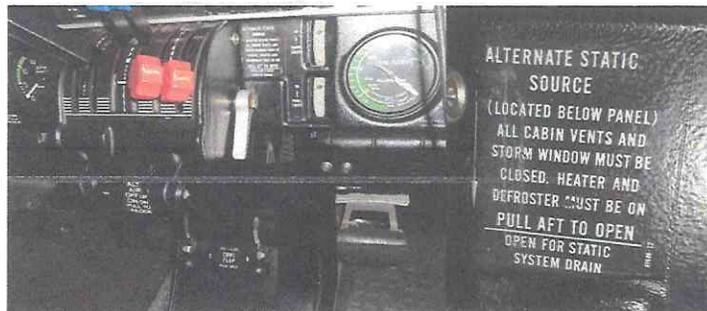
- 4.1.1.12. Los disyuntores del sistema hidráulico, se encontraron en posición adentro, sin observaciones.
- 4.1.1.13. Ambas válvulas de drenaje del sistema estático pitot, ubicada al lado izquierdo del cuadrante de mando, se encontraron cerradas y operaban sin observaciones.
- 4.1.1.14. El letrero de operación de la válvula de control de la fuente alterna de presión estática, se encontró en buenas condiciones (ver fotografía 3 y 4).

Fotografías 3 y 4. Placard con instrucciones de operación de la fuente alterna de presión estática.

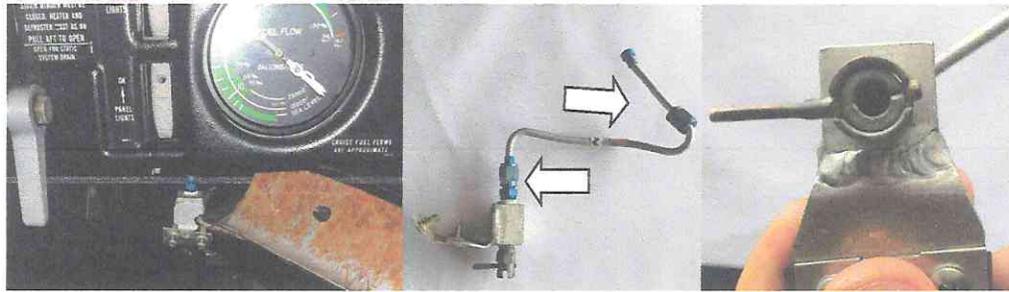
- 4.1.1.15. Al desmontar el panel que sujeta la válvula de la fuente estática alterna, ubicada al costado derecho del cuadrante de mando, se encontró que las dos tuercas que conectan la línea de presión estática a la válvula de la fuente alterna estaban sueltas.
- 4.1.1.16. Los hilos de los fittings de empalme de la cañería a la válvula de presión estática alterna no evidenciaron observaciones (ver fotografías 5, 6 y 7).

Fotografías 5, 6 y 7. Sección de la cañería o línea de fuente alterna de presión estática, con tuercas sueltas.

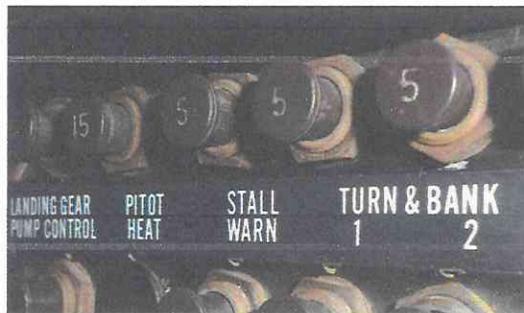
- 4.1.1.17. Los disyuntores de stall warning y de la bomba electro-hidráulica del tren de aterrizaje estaban sin observaciones (ver fotografía 8).

Fotografía 8. Estado de disyuntores de Stall Warn.

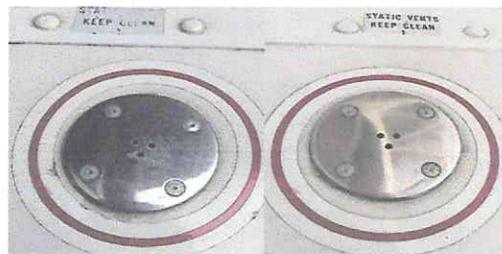
- 4.1.2.1. Ambas ventilaciones estáticas, ubicadas en los costados del fuselaje estaban limpias y sin obstrucciones. No había alternaciones o deformaciones estructurales en las zonas adyacentes de ambas tomas estáticas (ver fotografías 9 y 10).

Fotografías 9 y 10. Tomas estáticas en el fuselaje.

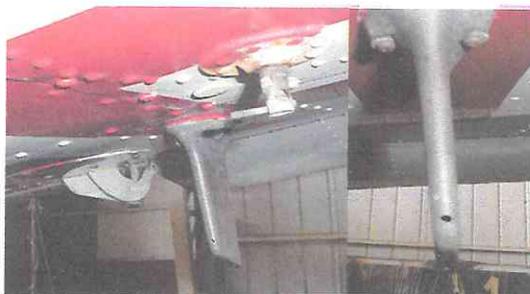
- 4.1.2.2. El tubo pitot se encontró afianzado y sin obstrucciones (ver fotografías 11 y 12).

Fotografías 11 y 12. Toma de aire del tubo pitot.

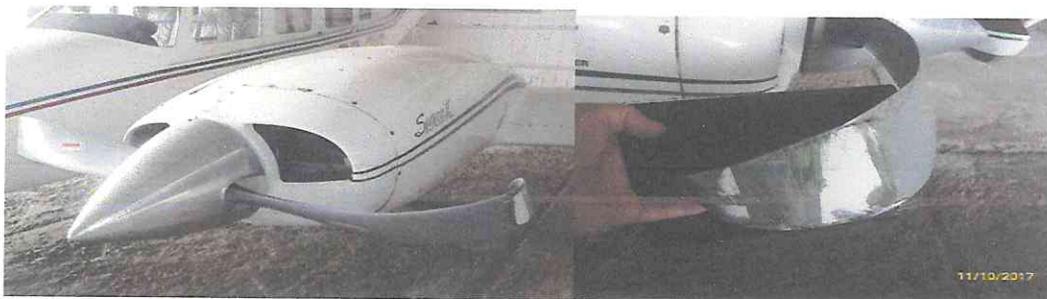
- 4.1.2.3. Las puntas de las palas de la hélice de ambos motores se encontraron dobladas en dirección hacia atrás en sus puntas, evidenciando el impacto sin potencia contra la superficie del umbral de la pista y de desgastes producidos por el arrastre sobre y fuera de la pista (ver fotografías 13 y 14).

Fotografías 13 y 14. Daños en las palas de la hélices.
