DIRECCIÓN GENERAL DE AERONÁUTICA CIVIL  
DEPARTAMENTO PREVENCIÓN DE ACCIDENTES

**INFORME FINAL  
ACCIDENTE DE AVIACIÓN  
Nº 1842AB**

Aeronave : PLANEADOR Marca SCHEMPP-  
HIRTH, modelo DUO DISCUS T.  
Lugar : CERCANÍAS DEL AERÓDROMO  
SAN RAFAEL (SCAN) CIUDAD DE  
LOS ANDES, REGIÓN DE  
VALPARAISO.  
Fecha : 03 DE ENERO DE 2018.

## INFORME TÉCNICO

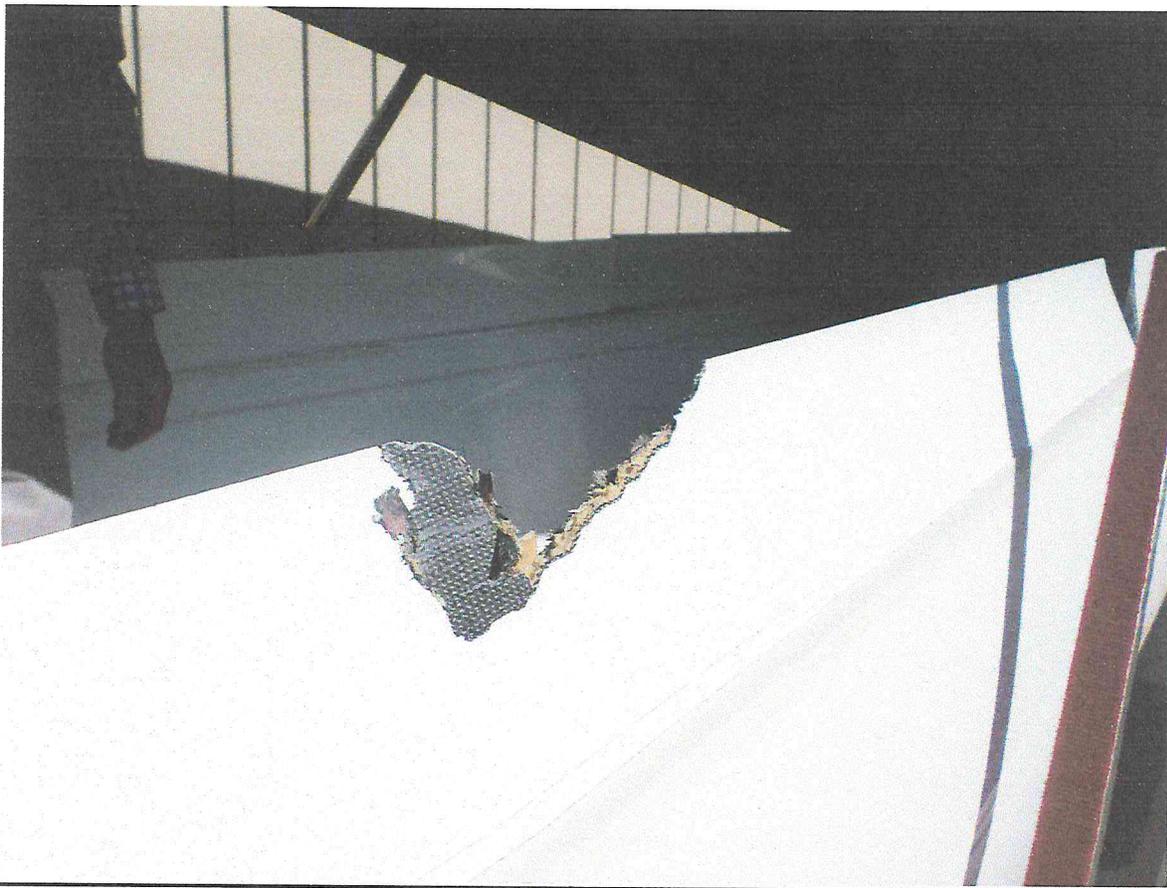
Los daños observados en el ala derecha y cono de cola, son atribuibles al contacto del planeador con el terreno disparejo, los arbustos y los escombros, existentes en el lugar donde se realizó el aterrizaje.

- 3.1 Alas: Ala derecha, recubrimientos superior e inferior con fracturas y rajaduras, con pérdida de material. Alerón con fractura y pérdida de material, en el recubrimiento inferior. Flap con fractura y pérdida de material, en el borde de fuga.
- 3.2 Empenaje: El cono de cola con dos zonas fracturadas y con pérdidas de material.
- 3.3 No hubo evidencia de incendio.
- 3.4 No hubo contacto antes de tocar tierra.

Fotografía.Nº1 Fractura en el ala derecha.

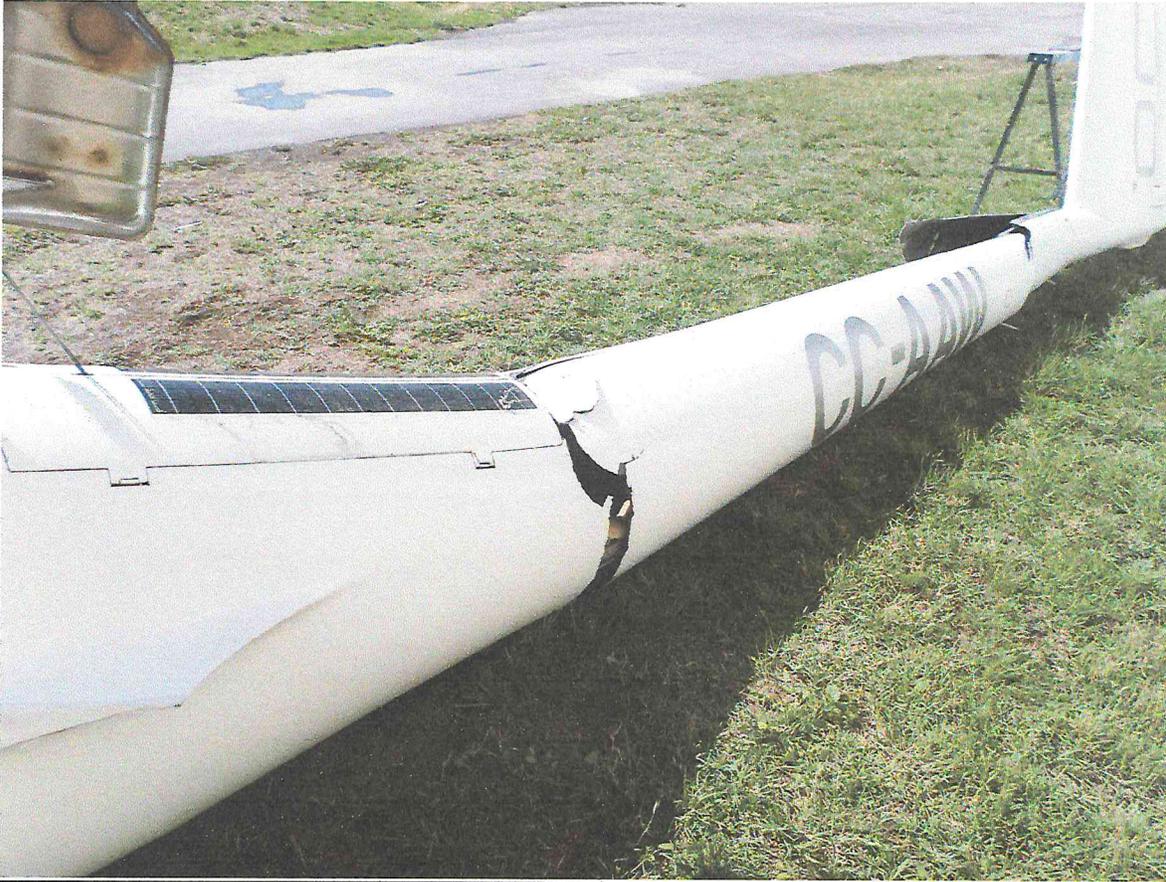
Fotografía N° 2. Fracturas en el cono de cola.

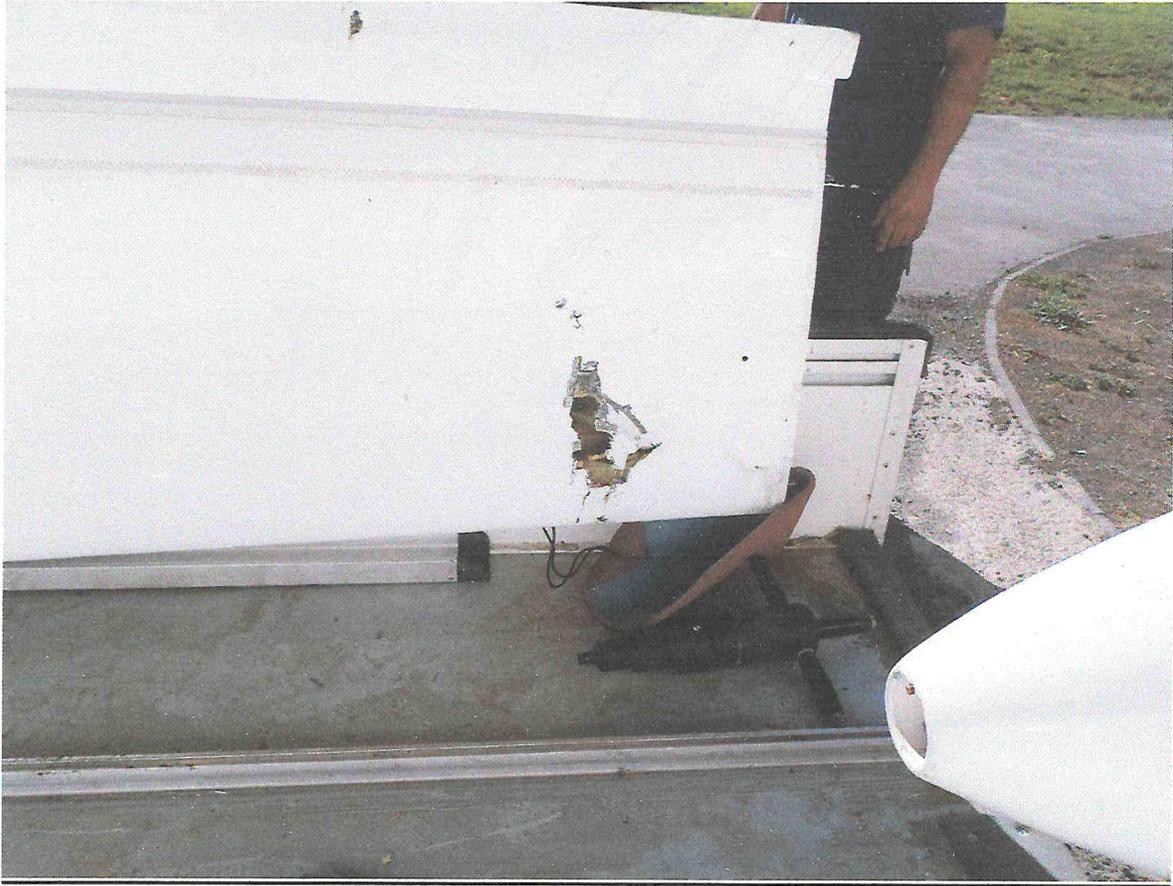
Fotografía N°3 Ala derecha perforada.
