DIRECCIÓN GENERAL DE AERONÁUTICA CIVIL  
DEPARTAMENTO PREVENCIÓN DE ACCIDENTES

## **INFORME FINAL ACCIDENTE DE AVIACIÓN Nº 1844CG**

Aeronave : Planeador M & D  
Flugzeugbau Gmbh & Co,  
Modelo Kgjs-md Single.

Fecha : 11 de enero de 2018.

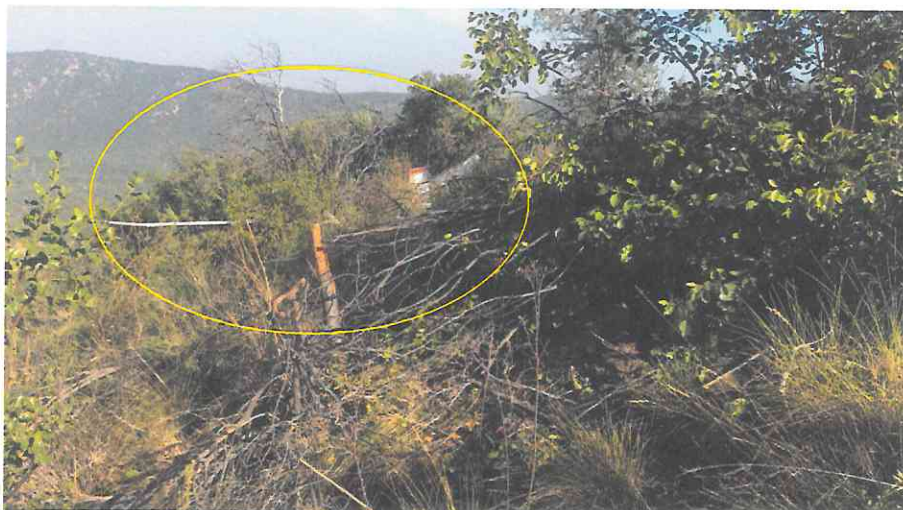
1.6.5.2. Se observó que la aeronave tenía una trayectoria de Sur a Norte y que impactó unos arbustos con su ala izquierda antes de estrellarse.

*Fotografía N°01, Arbustos cortados y posición final de la aeronave.*

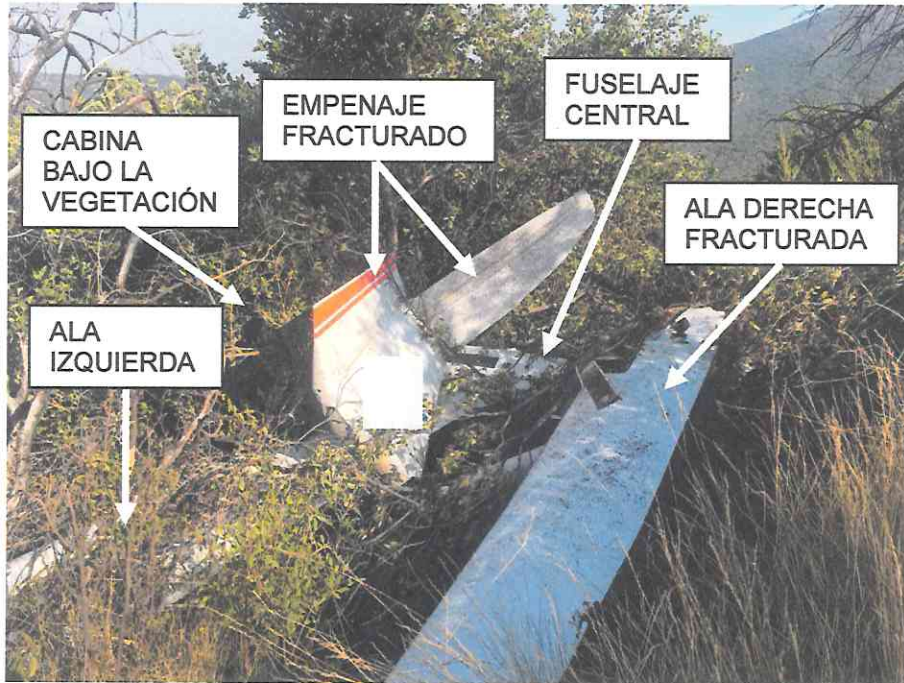
- 1.6.5.3. Aproximadamente 10 metros al Norte del primer impacto con los arbustos y más abajo sobre la ladera, estaba el planeador apoyado en su parte inferior del fuselaje, orientado hacia el valle (Noroeste).

*Fotografía N°02, Posición final de la aeronave.*

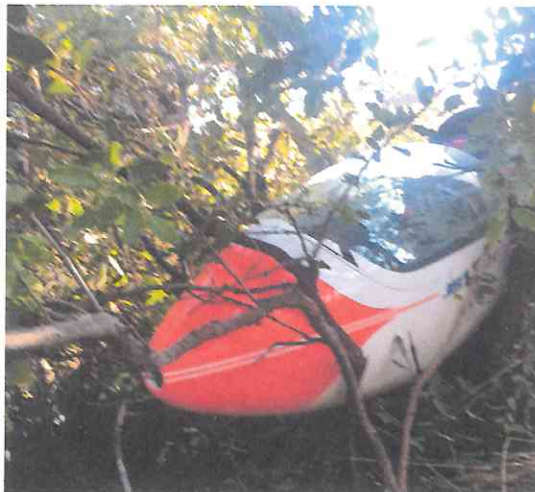
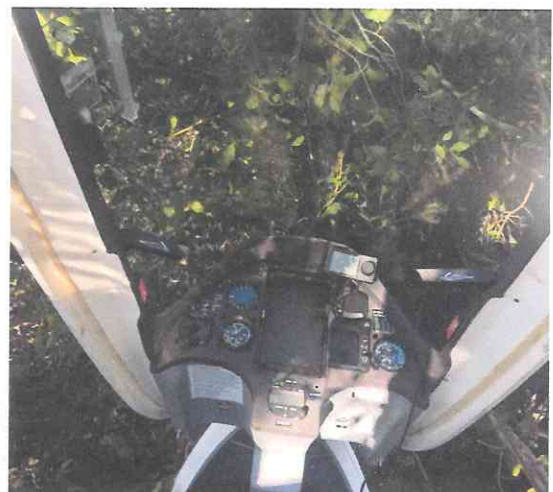
- 1.6.5.4. La cabina estaba con daños producto del impacto contra la ladera

*Fotografía N°03, cabina de la aeronave.*

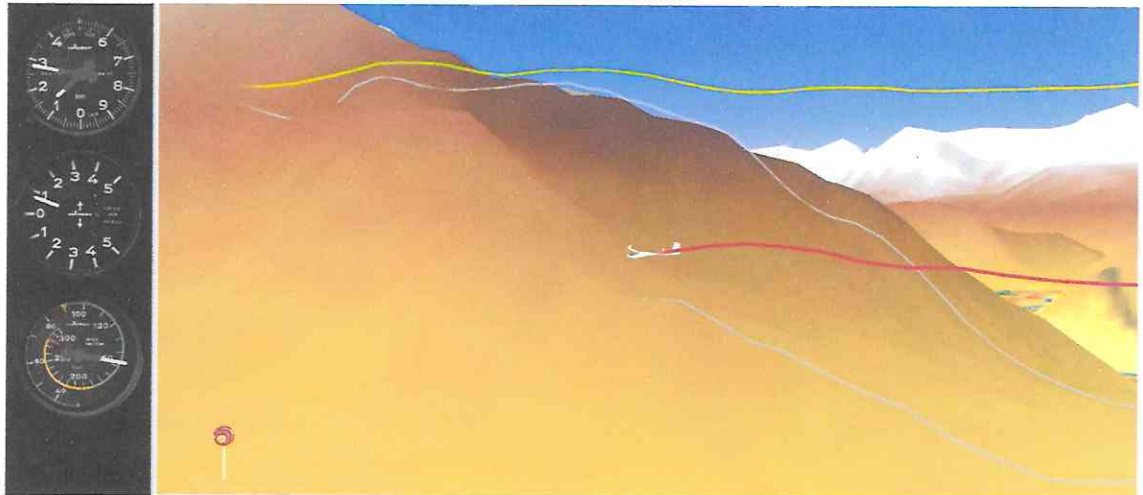
- 1.6.6.1. La aeronave voló al Norte (357°), con una velocidad indicada de 147,5 km/h, en dirección a la ladera precordillerana.

*Imagen N°03, trayecto de la aeronave.*

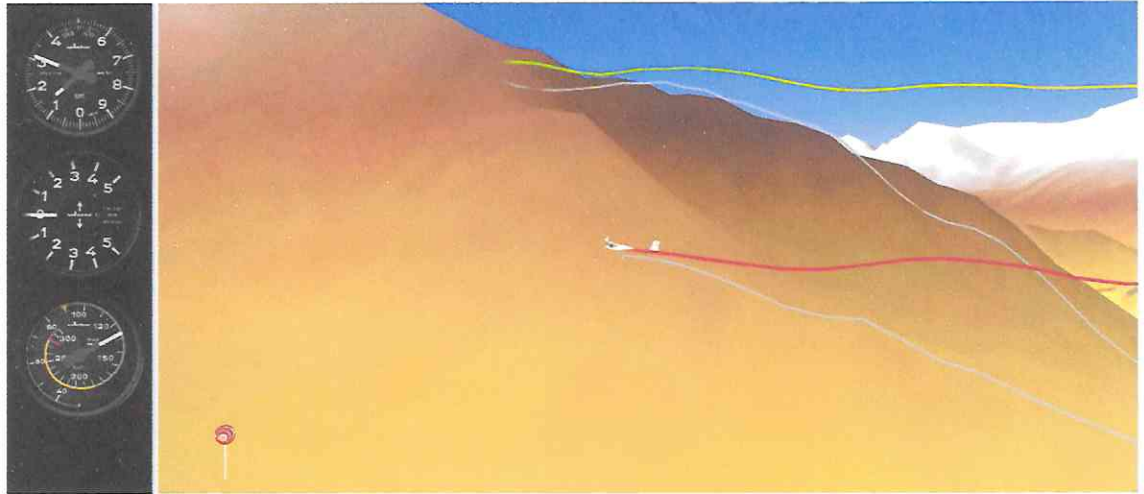
- 1.6.6.2. La aeronave aproximó a la ladera precordillerana manteniendo su trayectoria al Norte ( $359^\circ$ ), con una velocidad indicada de 126.6 km/h, manteniendo una altitud de 1.311 metros.

*Imagen N°04, aproximación a la ladera.*

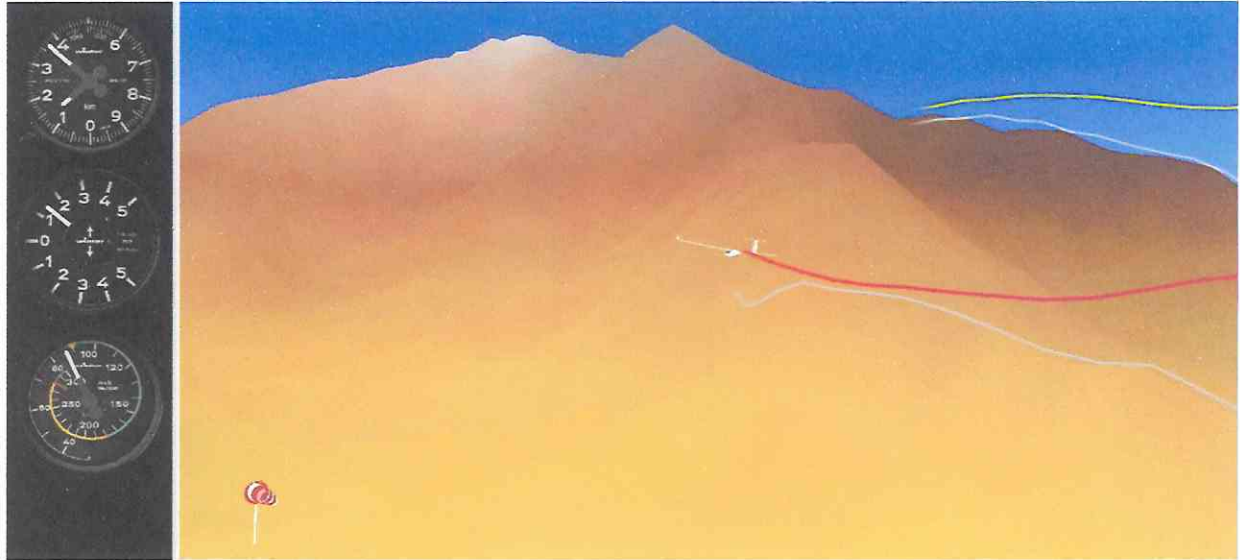
- 1.6.6.3. Junto a la ladera, con una trayectoria Nornordeste ( $21^\circ$ ), la aeronave realizó un ascenso de 56 metros, hasta los 1.367 metros.

*Imagen N°05, elevación junto a la ladera.*

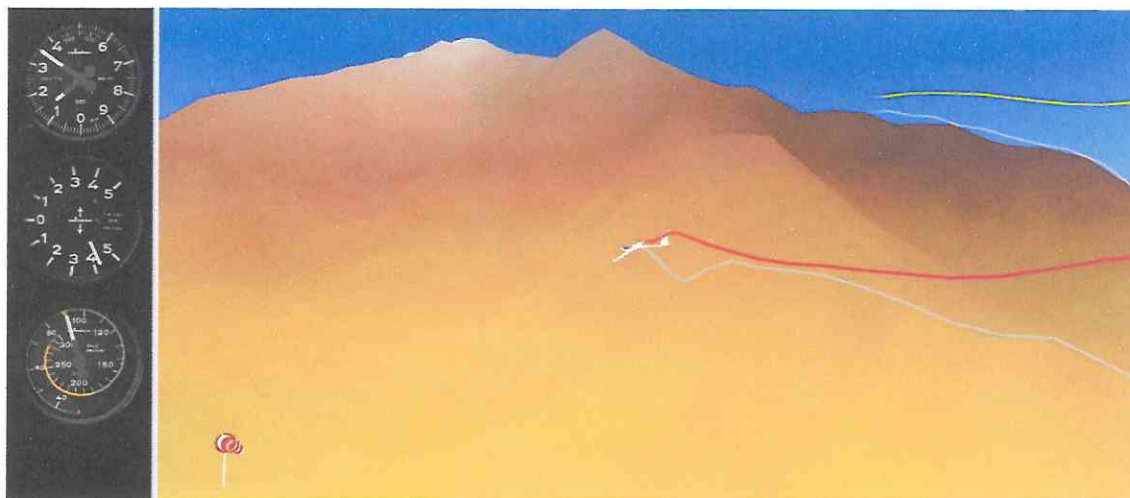
- 1.6.6.4. Junto a la ladera, la aeronave realizó un descenso de 17 metros hasta 1.350 metros, con una trayectoria a los 349° y con una velocidad indicada de 91,2 km/h, observando que después de este punto la velocidad del planeador bajó violentamente a 0 km/h, descendió 10 metros y quedó detenido al rumbo a 308°, con un altitud de 1.340 metros.

*Imagen N°06, aproximación a la ladera.*

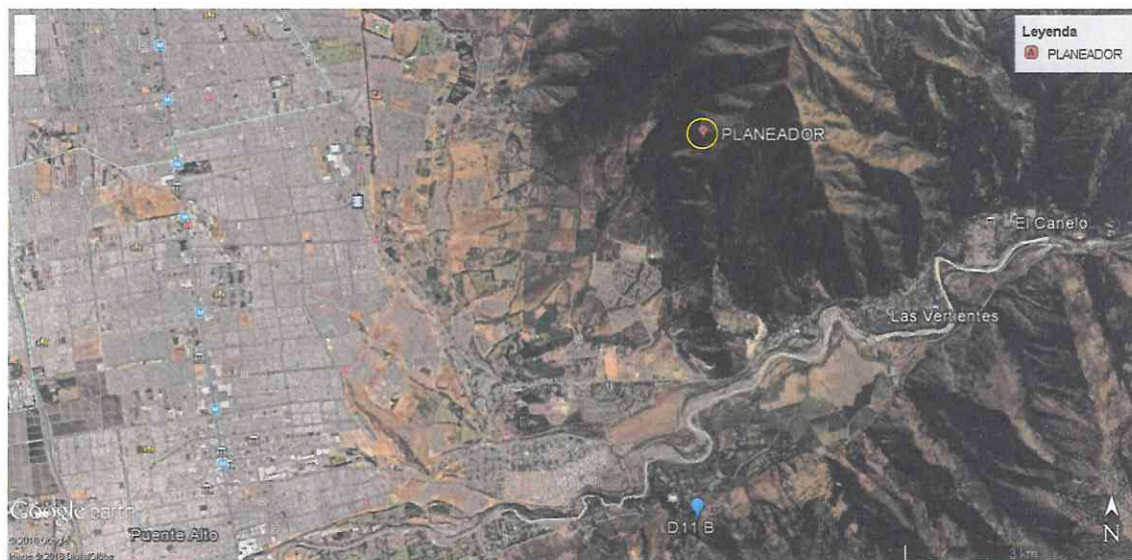
El lugar del accidente correspondía a la ladera Oeste de la precordillera de Los Andes, sector Las Vizcachas, Comuna de Puente Alto, Región Metropolitana. La aeronave estaba en las coordenadas geográficas 33°34'0.05"S; 70°30'0.30"O, con una elevación de 1.340 metros. El área estaba compuesta por rocas, tierra, arbustos y vegetación. Se observó que el planeador quedó estrellado al lado Sur de una saliente de terreno, después de volar de Sur a Norte, por una hondonada<sup>3</sup> en la ladera.

*Imágen N°07, Referencia de la posición final de la aeronave:*

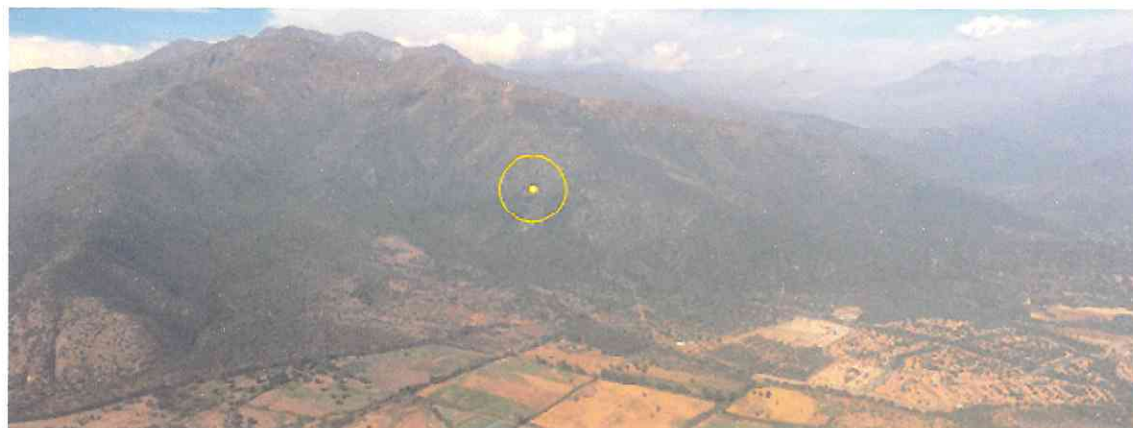
*Fotografía N°08, Posición final de la aeronave y características del terreno:*

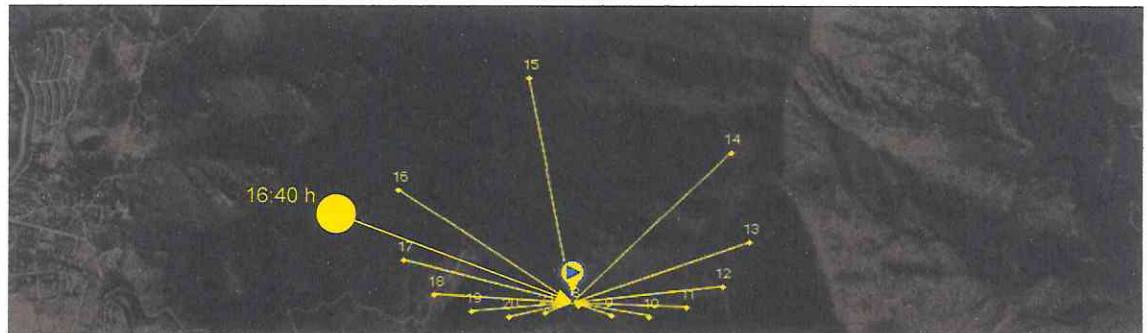
1.10.2. A la hora del suceso, la posición del sol estaba desde el Noroeste. Afectando al piloto que volaba de Sur a Norte. Lo que se acentuó al momento en que comenzó a virar hacia la izquierda, quedando el sol de frente y arriba de su posición.

*Imagen N°09, posición referencial del sol a la hora y día del suceso.*

- 3.4. La posición del sol durante la maniobra, era de frente al piloto, lo que habría dificultado su capacidad para identificar la distancia de la ladera.

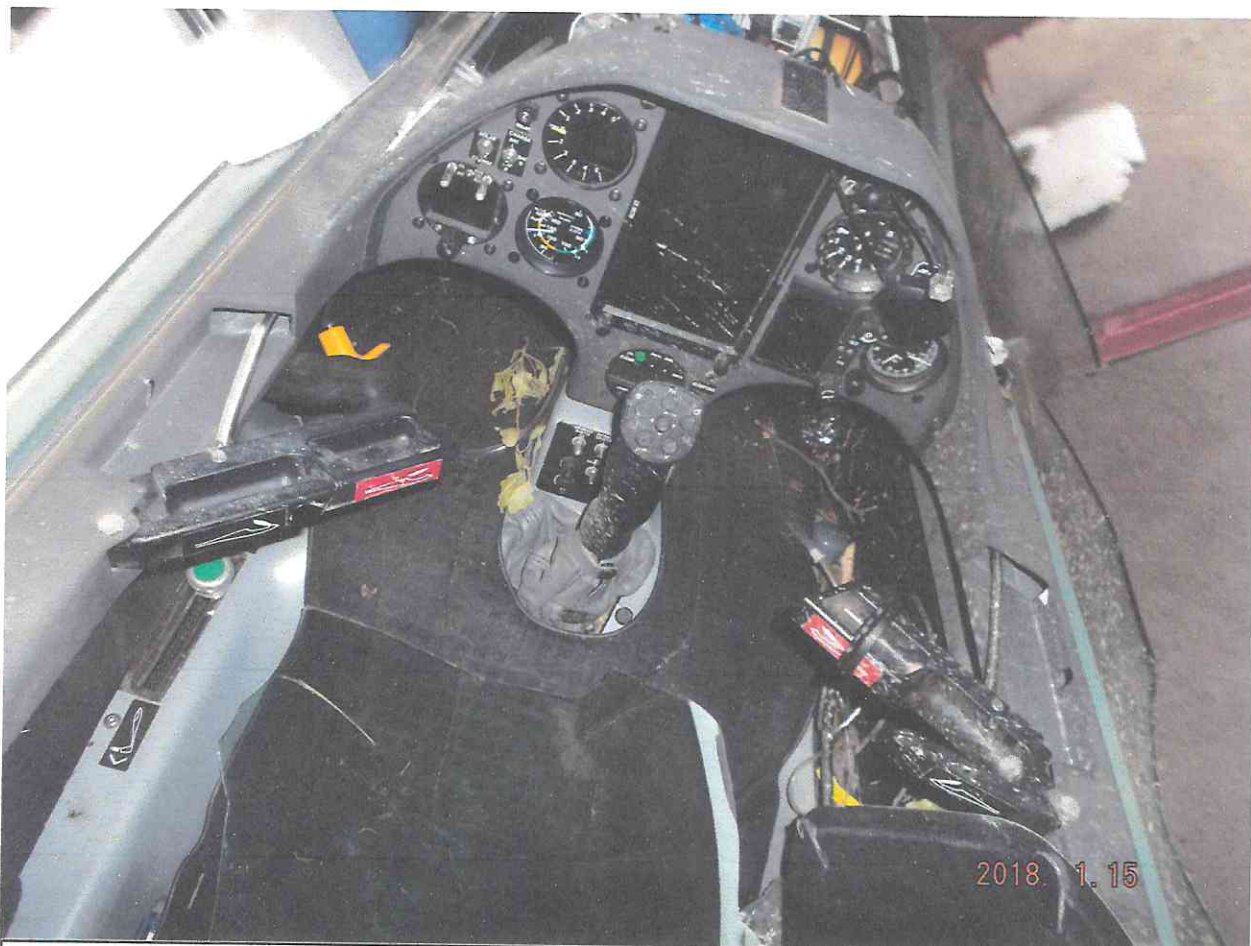
- 3.1. Fuselaje: Con fractura y desprendimiento de la parte trasera, rasgaduras y pérdida de material.
- 3.2. Cabina de Mando: Plexiglass con fracturas y pérdida de material.
- 3.3. Ala derecha: Fracturada y desprendida, desde la raíz.
- 3.4. Ala izquierda: Con diferentes fracturas en toda su estructura.
- 3.5. Empenaje: Fracturado y desprendido.
- 3.6. Evidencia de incendio: No hubo.
- 3.7. Evidencias de impacto antes del contacto con el terreno: No hubo.

FOTOGRAFÍA N° 1. Muestra la cabina de mando, con el daño descrito en este informe técnico.
